RA2021-1

鉄道事故調査報告書

III 会津鉄道株式会社 会津線 塔のへつり駅～湯野上温泉駅間
列車脱線事故

III 会津鉄道株式会社 会津線
塔のへつり駅～湯野上温泉駅間
列車脱線事故

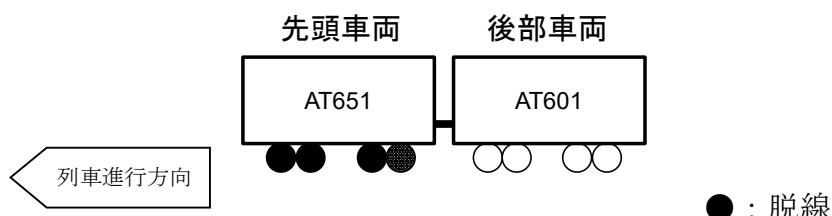
図3 本件列車の概要

車両の主な諸元は以下のとおりである。また、本件列車の概要と脱線軸を図3に示す。

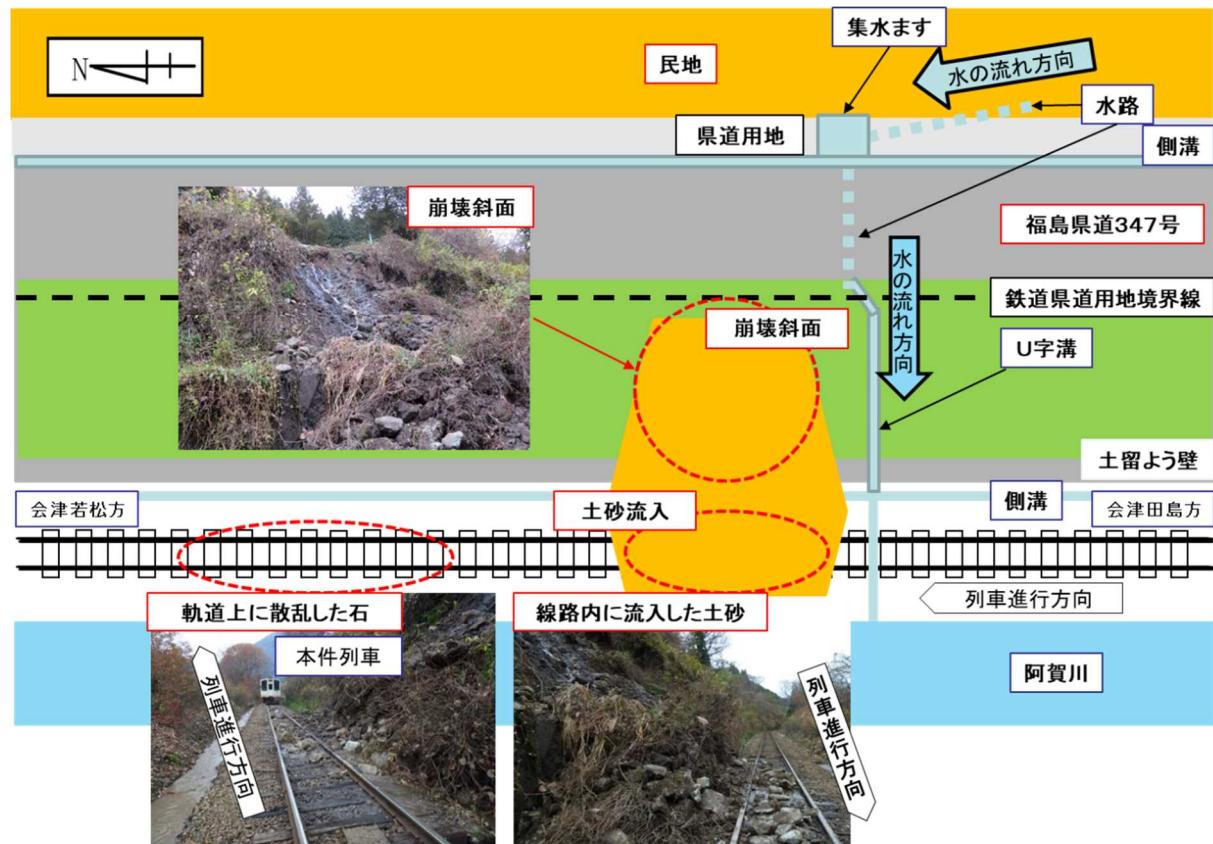
付図2 事故現場付近の状況

- ① 崩壊した範囲は、幅約10m、高さ約6mであり、24k556mから24k546mにかけて約10mの間、軌道の右側は本件斜面から剥がれ落ちた土砂等が流入(堆積)している状況であり、軌道上には、土砂等がレール頭頂面の高さまで堆積していた。
- ② 本件斜面は複数箇所で、上部から崩壊部分を伝って、勢いよく水が流れ出ている状況を、本件斜面下の軌道上から目視にて確認できた(図2 崩壊した斜面 参照)。
- ③ 本件斜面は同社の用地であるが、斜面の頂上付近は福島県の用地である。
- ④ 24k690mから24k438m付近には地面からの高さが約1.9mの土留壁^{どじめへき}が設置されていたが、崩壊した土砂等とともに線路内に流入していた。
- ⑤ 土砂等流入箇所の後端となる24k546mから本件列車の最後尾にあたる24k523mまでの軌道上には大きなもので40cmほどの様々な石が散乱していた。

- (1) 2.1.1(1)に記述したように、本件運転士は、線路内に支障物（土砂等）を認め、直ちに非常ブレーキを使用したが間に合わず衝突し、激しい振動を伴い車体は左に傾き停止したと口述していること、
- (2) 2.3.1(4)①に記述したように、崩壊した範囲は、幅約10m、高さ約6mであり、24k556mから24k546mにかけて約10mの間、軌道の右側は本件斜面から剥がれ落ちた土砂等が流入（堆積）している状況であり、軌道上には、土砂等がレール頭頂面の高さまで堆積していたこと、
- (3) 2.4.2に記述したように、先頭車両及び後部車両右側の床下機器類に損傷箇所が多数見られたこと

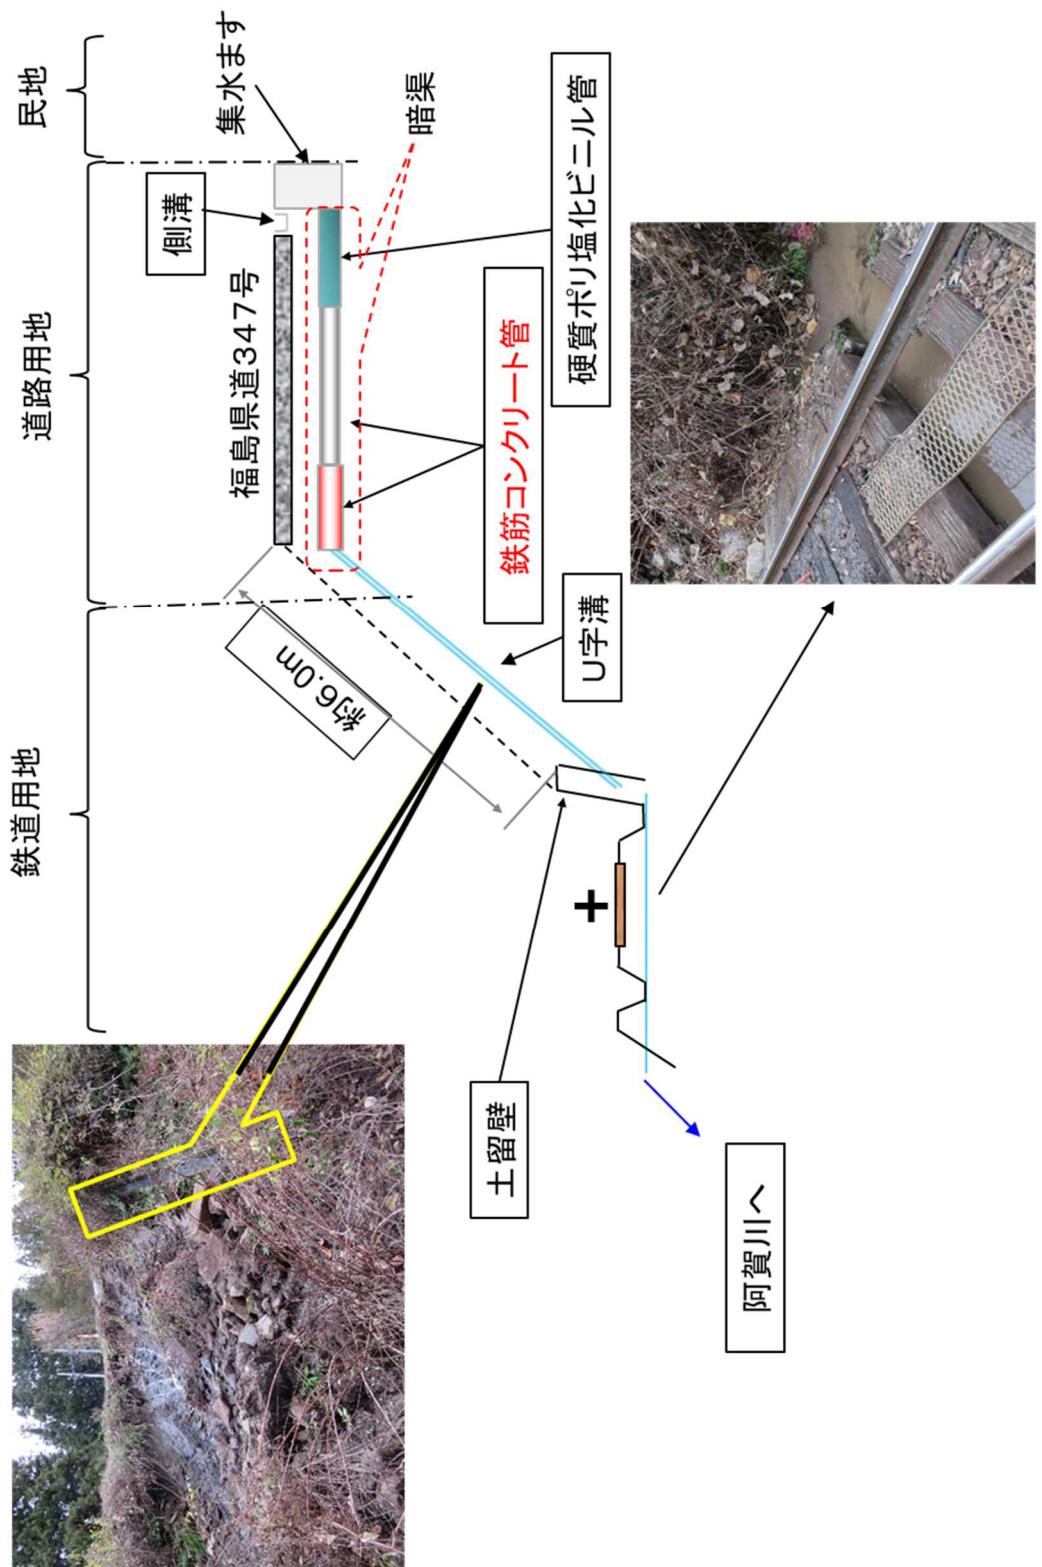
付図5 水路の設置状況

本事務所は、令和元年12月5日に本件県道に埋設されている本件水路を撤去するため、道路面を掘削したところ、本件水路は、図4及び図6（道路下の水路の状況）に示すように本件道路下で直径300mm、200mmの硬質ポリ塩化ビニル管及び直径

300mm、200mmの鉄筋コンクリート管が接続された構造となっていた。また、このうち、破損箇所は図7（鉄筋コンクリート管の破損断面）に示すように、鉄道側の直径300mmの鉄筋コンクリート管であり、管路の下部が大きく腐食した状態であった。

本件斜面上部の本件水路の状況については、2.7に記述したように、道路の路面真下で本件水路の下部が腐食した状態で大きく破損しており、そこから漏水している状況であったが、集水まで本件水路に流れ込む水を完全に遮断したところ、本件斜面からの流水も止まったとのことであるため、本件水路からの漏水が、本件斜面に浸透する状態となっていたものと考えられる。

本件水路から漏水があったことについては、鉄道側の直径300mmの鉄筋コンクリート管が経年等による劣化に伴い強度が低下して破損した可能性が考えられる。

鉄筋コンクリート管の経年等による劣化が対処されず進行したことは、本件事務所が、本事故発生前に本件水路の存在は把握していたものの、水路の管理者及び管理状況を把握していなかったことが関与した可能性が考えられる。

このため、事故現場において同種の事故を防止するためには、本件斜面上部に敷設される本件水路が、老朽化に伴う劣化、腐食の進行等で管路が破損し漏水をおこして、鉄道用地側の斜面へ水が浸透することのないよう、本件水路を管理する必要がある。
