貨物船^{ジア} JIA ^{フィ} HUI 貨物船第十八^{えい} 栄^{ふく}福丸
衝突事故

運輸安全委員会

平成27年11月

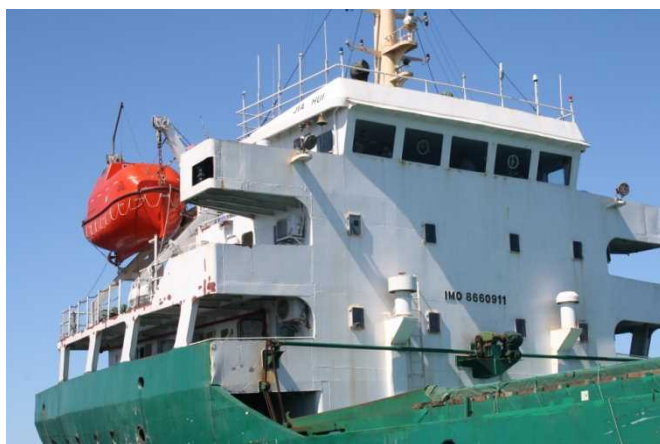
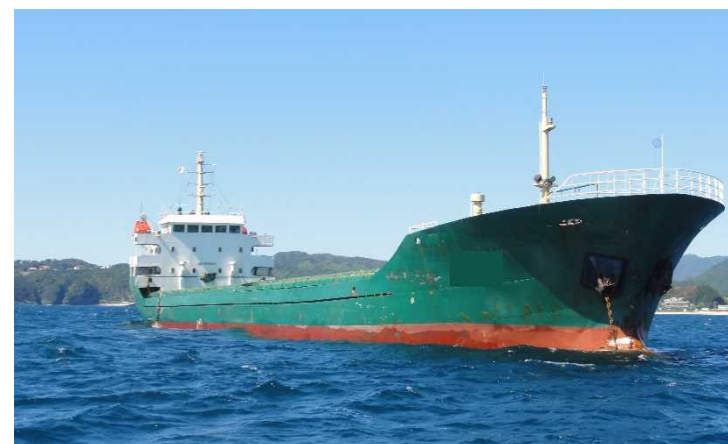
船籍港	フリータウン(シエラレオネ共和国)
国際総トン数	2,962トン
L×B×D	104.80m×16.20m×6.80m
船舶所有者	中和海運有限公司 (中華人民共和国)
船舶運航者	嘉恵海運有限公司 (同上)
建造年月	平成17年1月
乗組員	13人(中華人民共和国籍12人、ミャンマー連邦共和国籍1人)

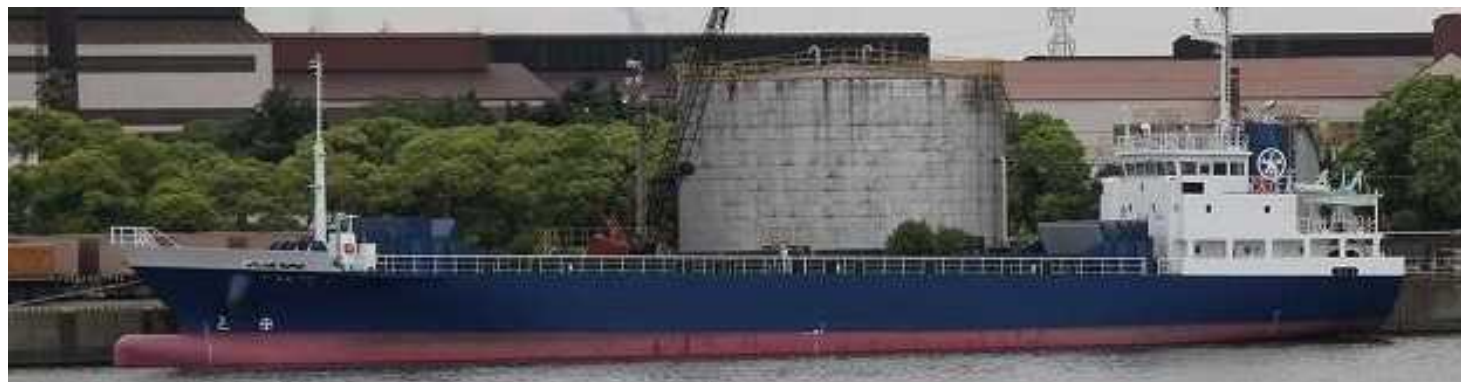
船籍港	三重県尾鷲市
総トン数	498トン
L×B×D	76.26m×11.30m×7.10m
船舶所有者	丸仲海運株式会社(B社)
船舶運航者	同上
進水年月	平成23年1月
乗組員	6人
