MA2010-10

船 舶 事 故 調 査 報 告 書

4 貨物船第七住力丸漁船大業丸衝突

船舶事故調査報告書

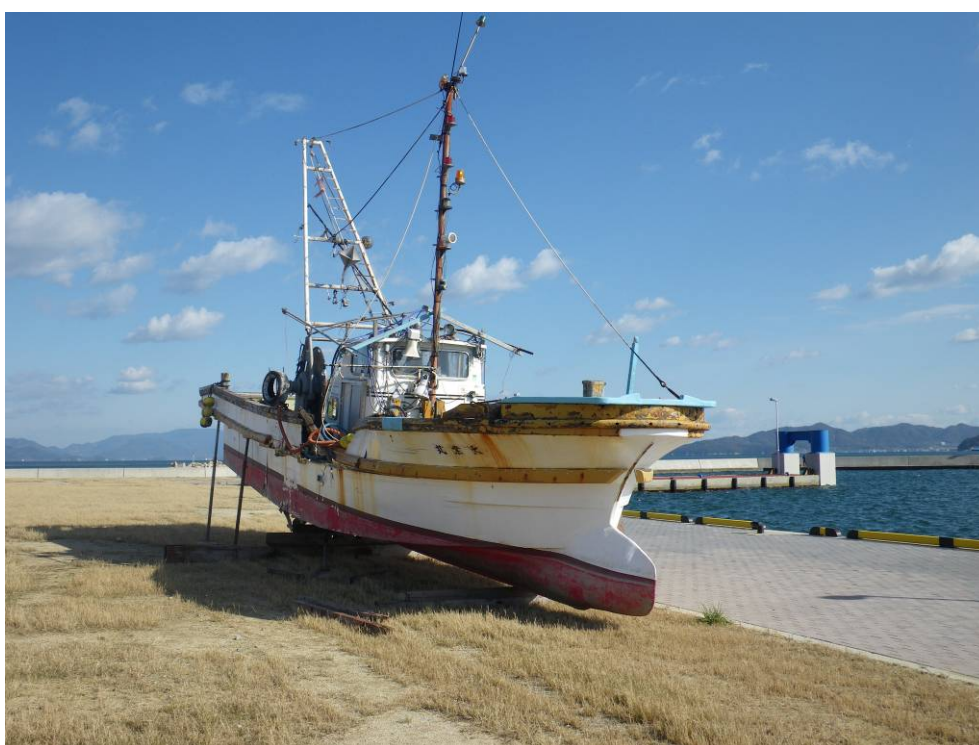
写真4 B船の船体

ジャイロコンパス、電子ホーン及び漁業無線を装備しており、レーダー波反射板を取り付けていた。小型機船底びき網漁業の操業は、1日に3回操業することになっているが、事故当時は1回目の操業で、16時ごろまでには操業を終える予定であった。1回の操業では、投網に約30分、えい網に約30分～約3時間、揚網に約30分、そして魚の選別・格納に約30分を要している。また、網の長さは約180mで、引き索の長さは約350mあり、いつも東航路に平行になるようにえい網している。事故当時、船体、機関及び機器類に不具合又は故障はなかった。
