船 舶 事 故 調 査 報 告 書

1 コンテナ船 SONG CHENG 乗揚

船種船名 コンテナ船 SONG CHENG

事故種類 乗揚

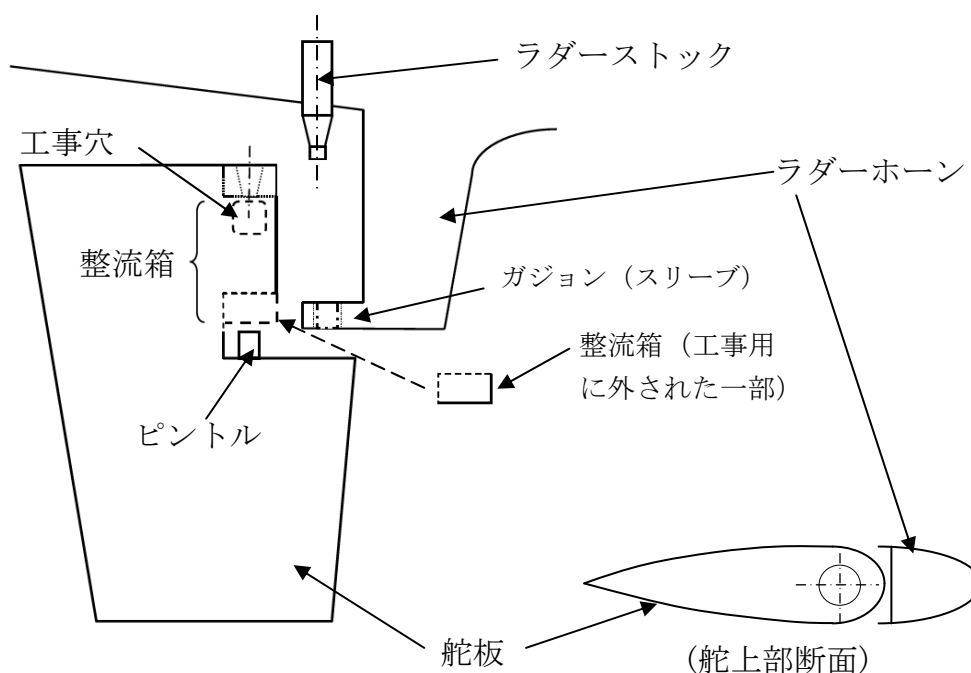
船体への取り付けは、次図のとおり、ピントル上部の非水密の整流箱*6を取り外し、頂部の金物下部の水密の整流箱側面に工事穴を開け、ピントルをラダーホーンのガジョン*7に下部から挿入しながら舵を引き上げ、頂板の金物にラダーストックを差し込み、ラダーストック下端をナットで締め付けて行うものであった。ナットを締め付けた後、ナット外周の縦溝に差し込まれた回り止め板を溶接し、上部の整流箱の工事穴を塞ぎ、下半分の非水密部分を溶接していた。

- ① 舵は、ラダーストックに締め付けたナット1個で舵の重量を保持していたため、同ナットが緩んで舵が下がり、整流箱がガジョンに載って支えられてすぐには脱落しなかったが、舵を動かしているうちに整流箱の下部が破壊し、脱落した。
- ② 回り止め板が溶接された形跡がはっきり確認できないが、ナットの回り止め板が見当たらず、取り付けられていなかった可能性が高い。
- ③ 整流箱内側の水密を保つための仕切板が欠損しており、整流箱内部が海水に浸かっていた。
- ④ フジツボが付着したピントル頂部と、固着したスリーブ上端の位置から、スリーブがピントルに固着した状態でガジョンから抜け落ちた。

なお、舵が、2007年7月の入渠時に取り外され、スリーブの取替え、隙間計測等の後、再び取り付けられた際の、ラダーストックへのナット締付けに関する情報が得られず、ナットが緩んだ状況を解明することができなかった。また、舵の整流箱の仕切板が欠如したまま組み立てられ、その結果ラダーストックのナットが出渠後約2年間にわたり海水に浸かっていたものと考えられるが、このことは、舵のラダーストックへの締め付け部分の健全性保持に悪影響を与えたものと考えられる。
