船舶事故調査報告書

3 引船第八きさ丸台船No. 503沈没

事故種類 沈没

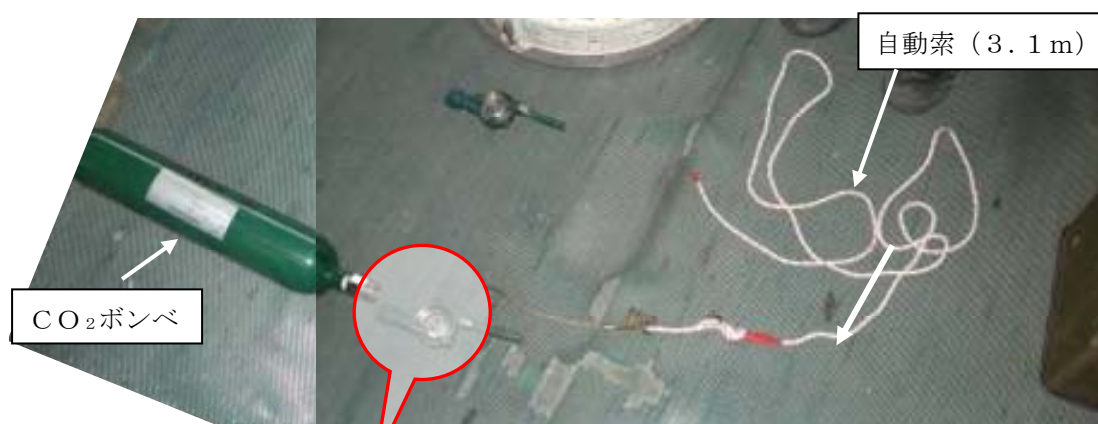
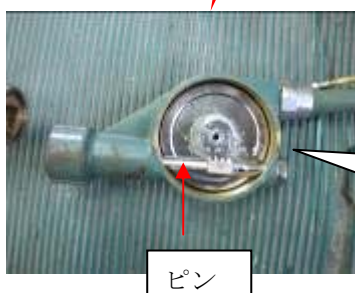
[自動索とCO₂ポンベの接続状況]

カットバルブといい、自動索を引っ張ると軸が回転してポンベ接続側に取り付けられているピンでポンベ上部の溝を突き刺し、内部のCO₂を放出する。

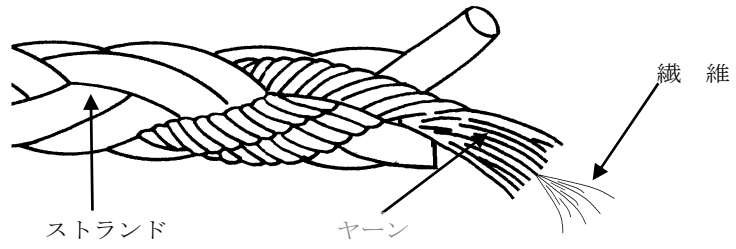
付図6 合成繊維ロープ構造

一般的な引っ張り試験におけるロープの破断面と切断部アイの切れた部分を比較すると、後者のストランド^{*4}8本がほぼそろって切れていること以外は、合成繊維（ポリエチレン）が溶けた状態はよく似ていた。プロペラでロープが切れた場合、プロペラの黒っぽい汚れが付くが、切断部アイにはそのような汚れはなかった。

合成繊維ロープは、疲労及び紫外線により劣化し、使用中に表面が擦れることもあり、弱くなったところで切れる。2年の使用で強度が約30%落ちたという試験結果がある。合成繊維ロープの使用頻度にもよるが、1年で替える船もある。
