船 舶 事 故 調 査 報 告 書

2 漁船第一幸福丸転覆

事故種類 転覆

発生日時 平成21年10月24日 20時00分ごろ

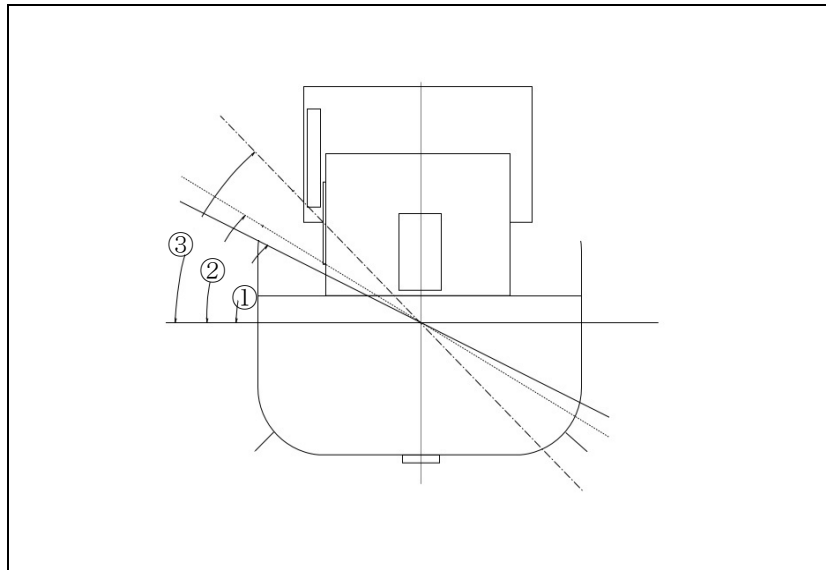
①	ブルワーク上縁 (ϕ_b) の没水角	27.3°
②	甲板室左舷出入口 (ϕ_f) の海水流入角	30.8°
③	操舵室出入口の海水流入角	46.2°

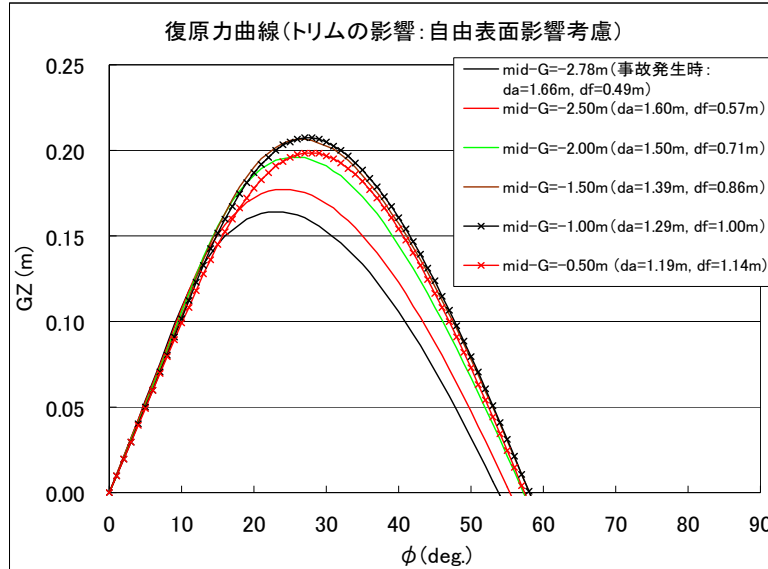
排水量 W 及び重心高さ KG を本事故発生時の値のままとし、重心の前後位置 (mid-G) のみ変化させて復原力等を計算したところ、次表のとおり、重心位置が船体中央に近づき船尾トリム^{*15} (τ) が小さくなると、 GM は小さくなるが、復原てこの最大値 (GZ_{max}) は大きくなり、その結果、復原力も大きくなる。さらに、ブルワーク上縁が海中に没する横傾斜角 (以下「ブルワーク没水角」という。) (ϕ_b) も大きくなるので、転覆に対する安全性が高まると考えられることが示された。

mid-G (m)	τ (m)	GM (m)	GZ_{max} (m)	ϕ_{max} (deg.)	ϕ_b (deg.)	ϕ_v (deg.)
-2.78	1.17	0.62	0.16	23	27.3	53.8
-2.50	1.04	0.61	0.18	25	28.2	55.4
-2.00	0.78	0.59	0.20	26	29.6	57.3
-1.50	0.54	0.58	0.21	27	30.5	58.0
-1.00	0.30	0.57	0.21	28	30.8	58.1
-0.50	0.06	0.57	0.20	28	30.6	57.4

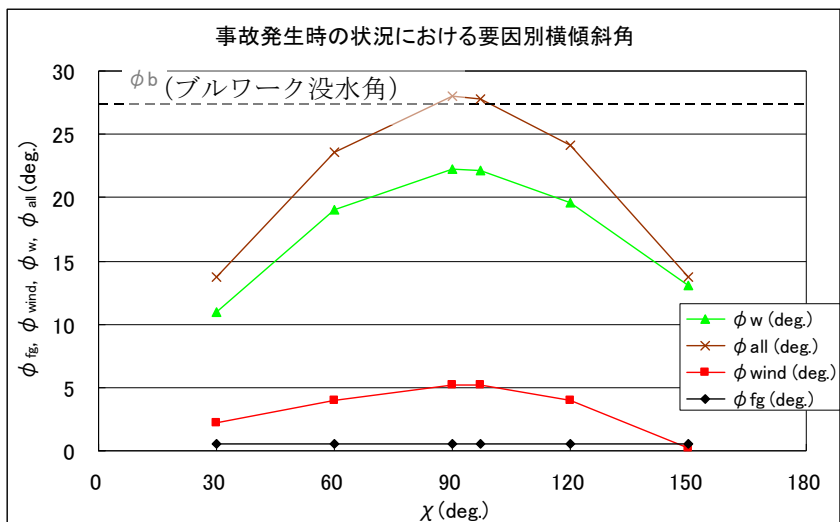
全体の横傾斜角は、波浪との出会い角が 90° 付近の横波状態でのみ、風、波浪及び漁具の荷崩れによる横傾斜角を合算すると、傾斜角が 27.8° に達してブルワーク没水角 (ϕ_b) を若干上回り、本船の甲板上に海水が流入し、船内浸水や転覆につながる危険性が高くなると考えられることが示された。

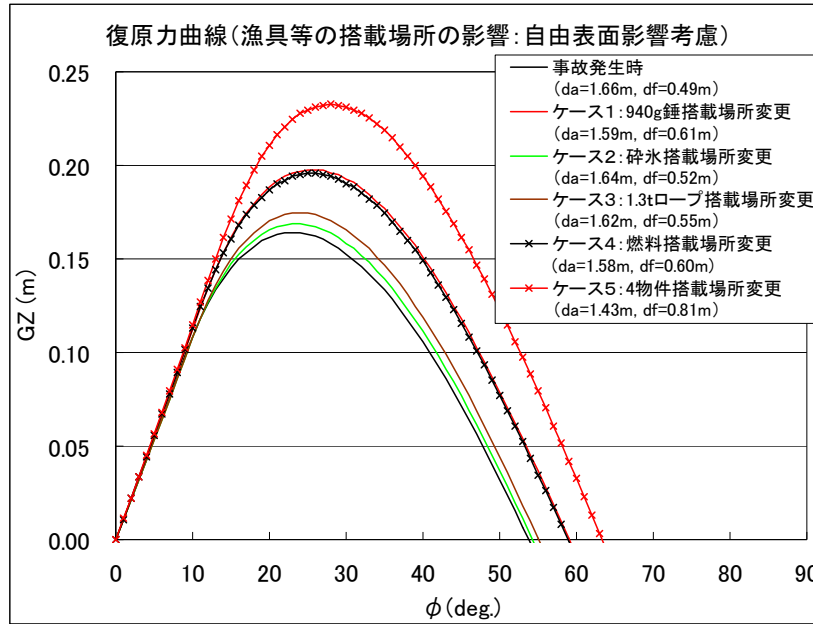
ケース	GM (m)	GZ_{max} (m)	ϕ_{max} (deg.)	ϕ_v (deg.)	ϕ_b (deg.)	ϕ_f (deg.)	τ (m)
1	0.62	0.19	26	57.5	28.7	33.1	0.98
2	0.59	0.16	24	52.4	27.7	31.4	1.12
3	0.59	0.17	24	53.5	27.9	31.9	1.07
4	0.62	0.19	25	57.4	28.5	32.8	0.98
5	0.63	0.22	28	61.8	30.2	37.0	0.62
本事故時	0.62	0.16	23	53.8	27.3	30.8	1.17

これらの搭載物を前方に移動させることで、船尾トリムが小さくなり、2.8.2(4)で示した結果と同様に復原性が向上した。なお、船尾甲板の錘と船尾 F.O.T. の燃料は移動先が元の搭載場所より船底に近く、重心が低くなることも復原性向上に寄与すると考えられる。特にケース5では、本事故発生時の状態に比べ、復原てこの最大値 (GZ_{max}) が約1.4倍になり、復原力が最大となる傾斜角 (ϕ_{max}) は約5°、復原力消失角 (ϕ_v) が約9.5°大きくなり、また、ブルワーク没水角 (ϕ_b) も約30°と約3°大きくなることが示された。

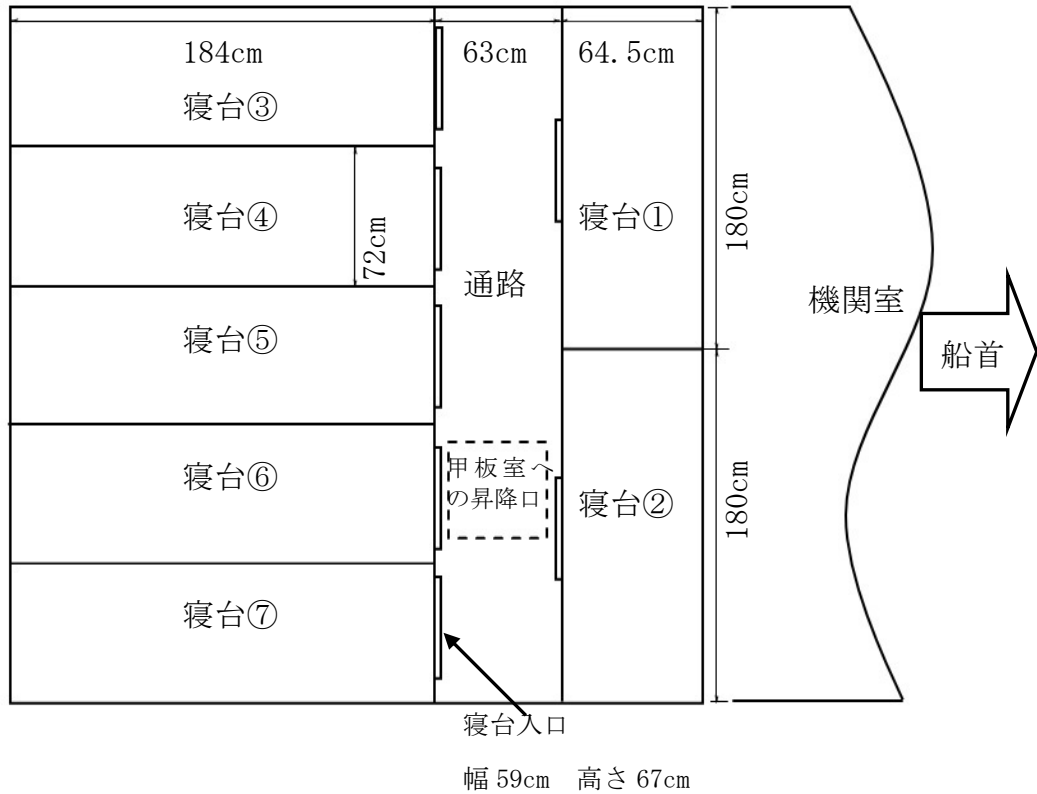
付図4 居室内見取図

本船乗組員の口述によれば、本事故発生前には、付図4に記載の寝台①に乗組員E、寝台②に乗組員B、寝台③に乗組員F、寝台④に乗組員A、寝台⑤に乗組員C、寝台⑥に乗組員D、寝台⑦に乗組員Gが休息していた。

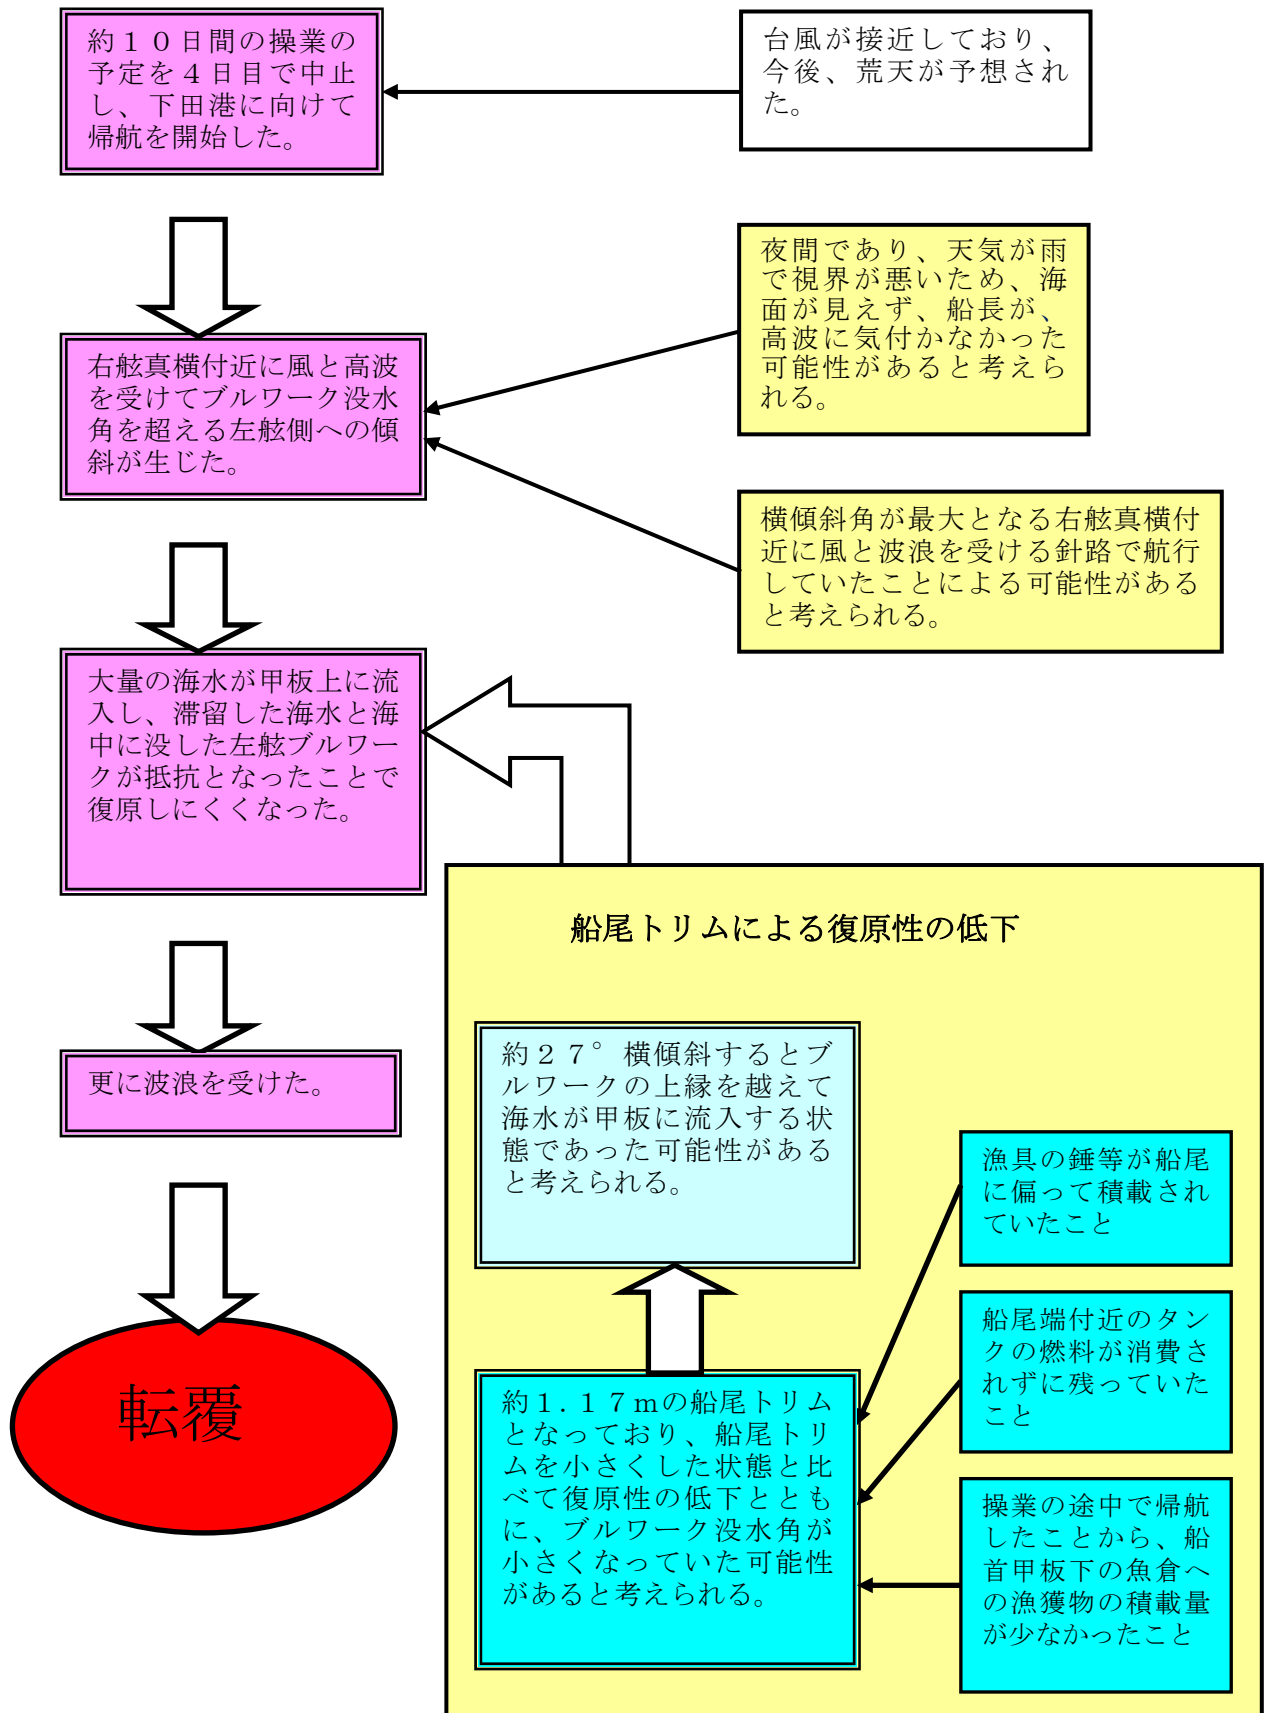
付図 1 4 事故発生に至る要因（まとめ）

- (1) 風と波浪を真横付近に受ける針路で航行すると、横傾斜角が最大となり、高波を受けた場合には大傾斜することがあり、海水がブルワークを越えて甲板上に流入すると、復原しにくくなること
- (2) 漁具等を船尾に偏って積載したり、船尾部にある燃料タンクの燃料を消費せずに残しておくと船尾トリムが増大することにより、復原力が減少するとともに、ブルワーク没水角が小さくなり、海水がブルワークを越えて甲板上に流入しやすくなることがあるので、過大な船尾トリムとならないように注意が必要であること

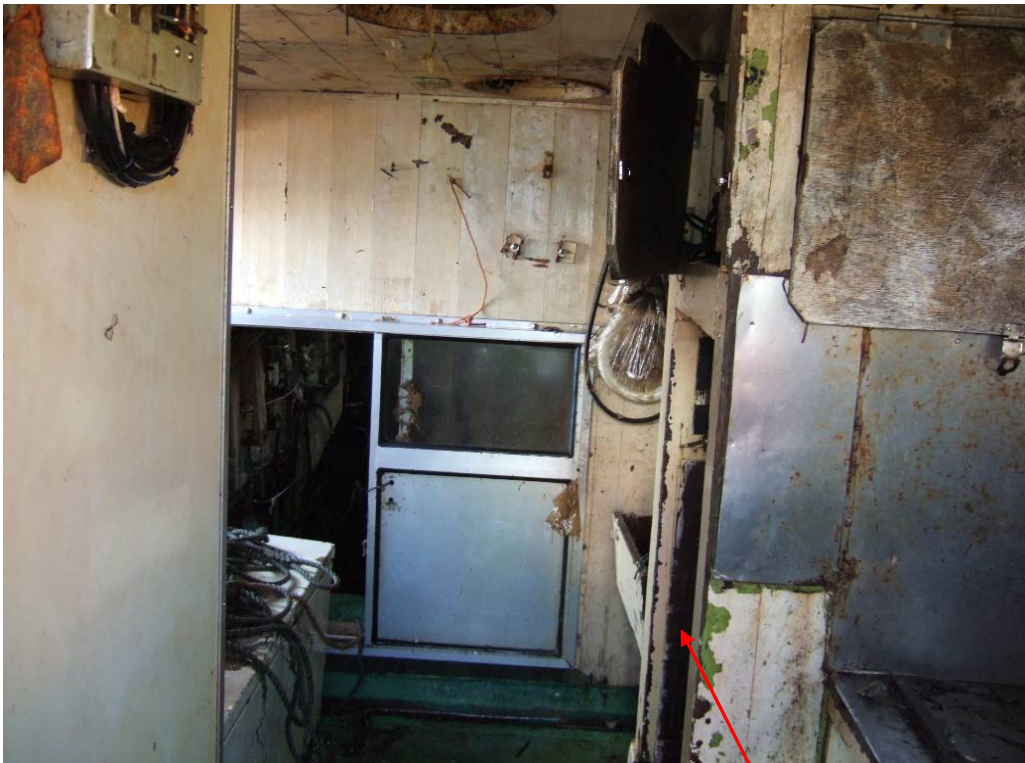
写真4 甲板室内の状況（2）

（機関室方向を見る）

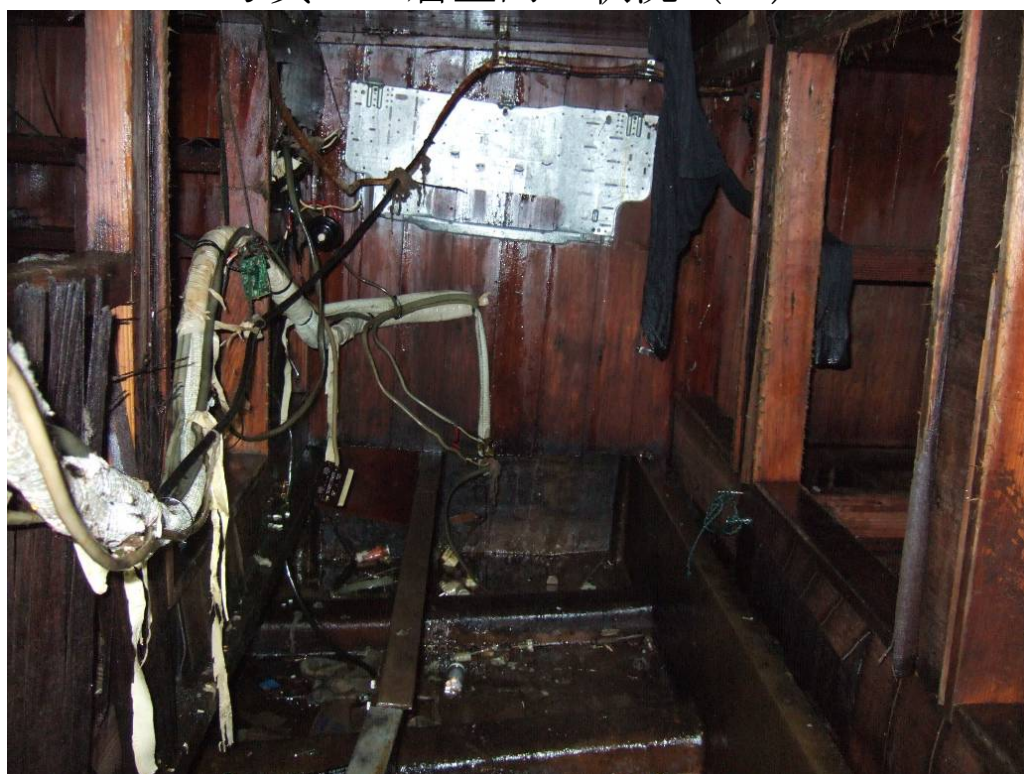
写真7 居室内の状況 (2)

(左が寝台② 右が寝台⑦)
