船 舶 事 故 調 査 報 告 書

## 4 旅客船かしま浸水

船種船名 旅客船 かしま

事故種類 浸水

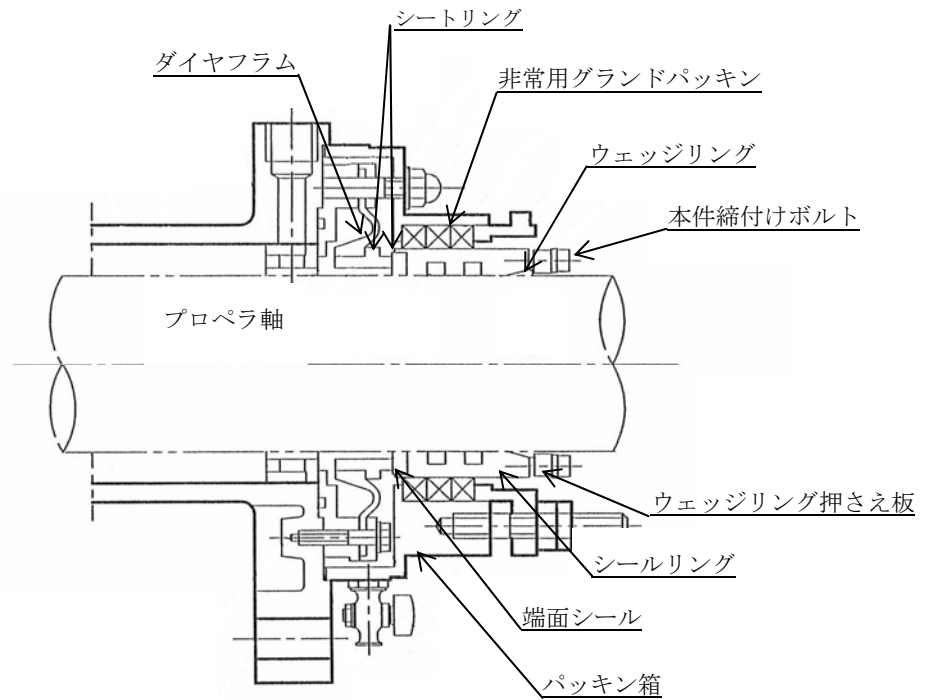
付図4 軸封装置組立図

本船は、8月初旬に軸封装置のウェッジリングが不均等に押し込まれたこと、及び試運転後に本件締付けボルトの増し締めが行われなかったことから、その後の振動によってウェッジリングがずれて本件締付けボルトに緩みを生じ、端面シールの圧着力が低下し、また、端面シールの圧着面が傾いた状態となって軸封装置から漏水が生じていた可能性があると考えられ、18日21時10分ごろから北条港の浮き桟橋に無人で係留中、軸封装置からの漏水により、主機が半ば水没するまで機関室に浸水し、主機付き逆転減速機内にビルジが入るなどの損傷が生じたものと考えられる。

本事故は、夜間、本船が、北条港内の浮き桟橋に無人状態で係留中、本件業者が、8月初旬に軸封装置の漏水を修理した際、ウェッジリング押さえ板をハンマーでたたいてシールリングを押し込んだことにより、ウェッジリングが不均等に押し込まれ、また、修理の際の試運転後に本件締付けボルトの増し締めが行われなかったため、その後の振動によってウェッジリングがずれて本件締付けボルトに緩みが生じたことにより軸封装置から漏水が生じ、機関室内に浸水して発生した可能性があると考えられる。

軸封装置の保守整備を行う事業者は、軸封装置の整備を行う際には、位置決めゲージを使用するほか、修理等を行ったのち、試運転後に本件締付けボルトの増し締めを実施するなど、所定の方法により整備を行うことが求められる。また、機関部の点検を行う乗組員は、保守点検マニュアルを遵守し、本件締付けボルトの状態及び軸封装置からの漏水の定期的な点検を行い、さらに、機関室内のビルジ量の目視点検を行うことが求められる。

運航管理者は、軸封装置の端面シール部からの多量の漏水がもたらす浸水や沈没などの重大な事態に備え、非常用グランドパッキン部にはパッキン材を適切に挿入しておく必要性を認識するべきである。

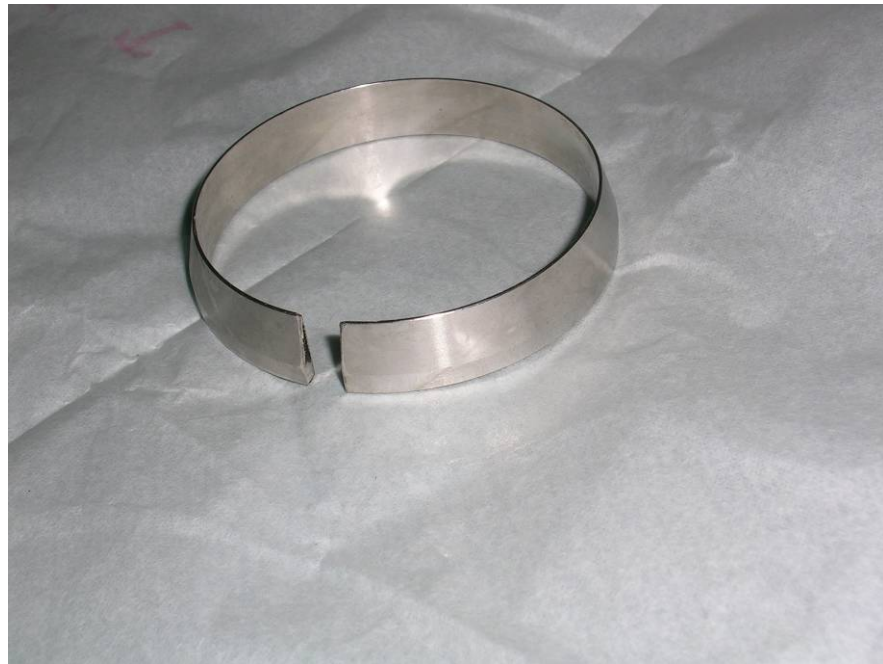
## 写真4 ウェッジリング

(写真4 ウェッジリング 参照)

- (2) 軸封装置は、8月初旬に漏水が生じ、本件業者が、ウェッジリング押さえ板をハンマーでたたいて修理を行い、ウェッジリングが不均等に押し込まれる状態になったものと考えられる。本件業者は、修理の際の試運転後に本件締付けボルトの増し締めを行わなかったものと考えられる。
- (3) 軸封装置は、前記(2)の修理の際、ウェッジリングが不均等に押し込まれ、また、修理の際の試運転後に本件締付けボルトの増し締めが行われなかったことから、その後の振動によってウェッジリングがずれて本件締め付けボルトに緩みが生じ、端面シールの圧着力が低下し、また、端面シールの圧着面が傾いた状態となって軸封装置から漏水が生じていた可能性があると考えられる。
- (4) 船長は、発航前などに機関室の点検を行っていたが、ビルジ溜まりに床板が置かれていたことから、ビルジ量の目視点検及びマニュアルに従った軸封装置からの漏水や本件締付けボルトの状態の点検を行っていなかったと考えられる。また、18日夜に北条港の浮き桟橋に本船を係留した際、操舵室から主機を遠隔操作で停止し、機関室の点検やビルジポンプの始動操作によるビルジ量の判断を行わなかったことから、漏水及び本件締付けボルトの脱落や緩みに気付かなかったものと考えられる。
- (5) 本船は、翌19日06時20分ごろ、船長が、機関室に浸水し、主機が半ば水没しているのを発見したものと考えられる。

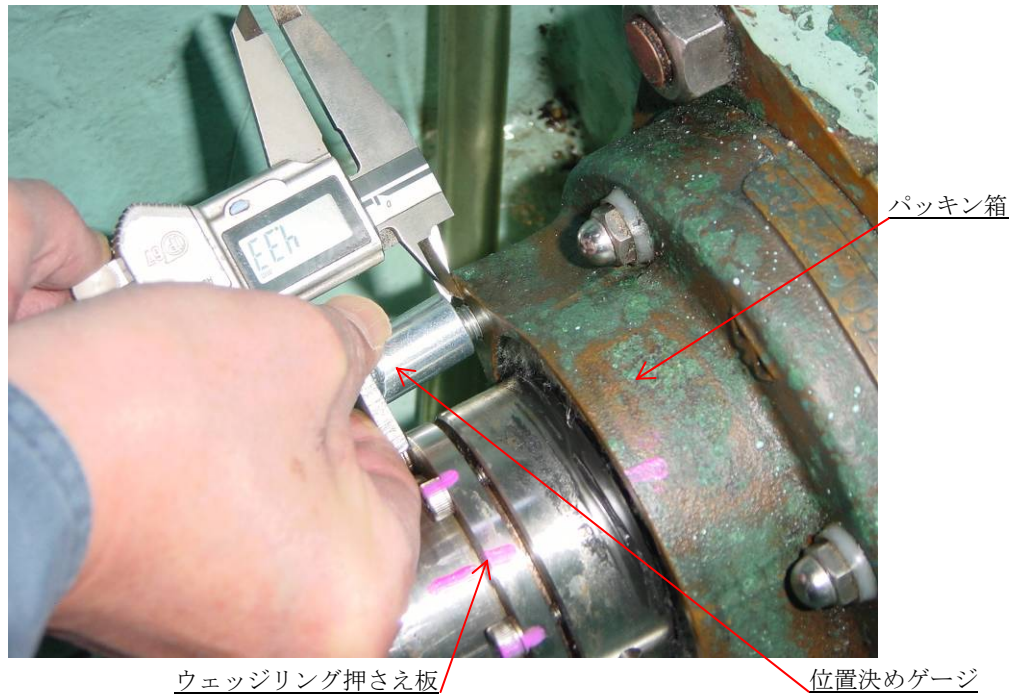
## 写真5 位置決めゲージ

- (1) 本船は、4月に軸封装置の部品が新替えされた際、専用の位置決めゲージが用いられ、また、本事故後の点検では、シールリングのシール面に損傷や偏摩耗が生じていなかったが、新替え後、約4か月で漏水が生じていたと考えられる。このことにより、軸封装置は、4月の工事終了後の試運転時及び同年6月の点検の際に本件締付けボルトの増し締めが行われなかったことから、その後の振動によって本件締付けボルトの一部が緩み、ウェッジリングが片締めの状態となっていた可能性があると考えられる。
