船 舶 事 故 調 査 報 告 書

2 ダイビング船YDSⅥ潜水者負傷

船種船名 ダイビング船 YDSVII
船舶番号 293-39168 沖縄
総トン数 12トン

事故種類 潜水者負傷
発生日時 平成23年6月29日 10時50分ごろ
発生場所 沖縄県与那国町馬鼻埼北西方沖
与那国町所在の西埼灯台から真方位027° 1.9海里付近
(概位 北緯24° 28.7' 東経122° 57.0')

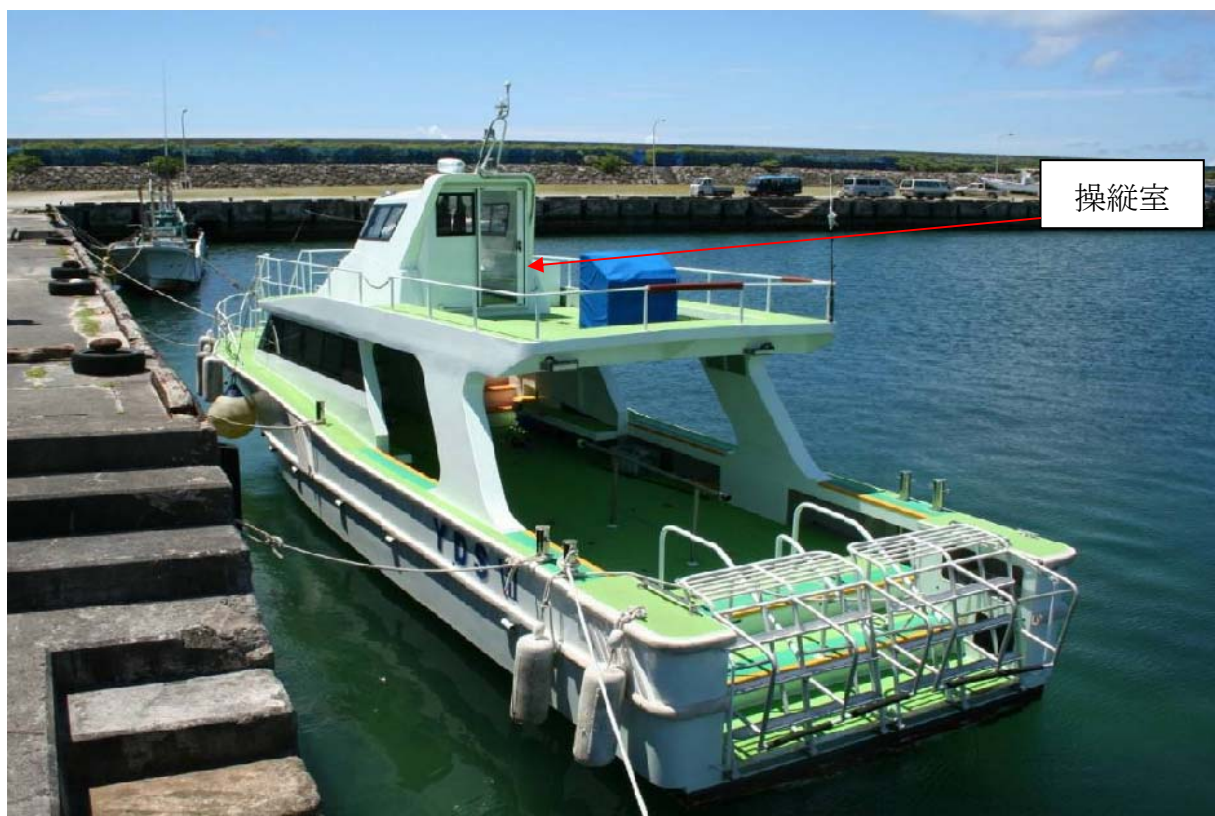
写真2 本船（船尾部）

2.5.2及び2.5.3から、本船の船体、機関及び機器類には不具合又は故障はなかったものと考えられるが、プロペラガードはなかった。

- ① ダイビングに係る海域レジャー提供業者は、ダイビング客揚収時の事故防止のためダイビング船へのプロペラガードの設置を検討すること。
- ② ダイビングに係る海域レジャー提供業者は、海上のダイビング客の発見を容易にするレーダー波反応型フロート等をインストラクターに携帯させることを検討すること。

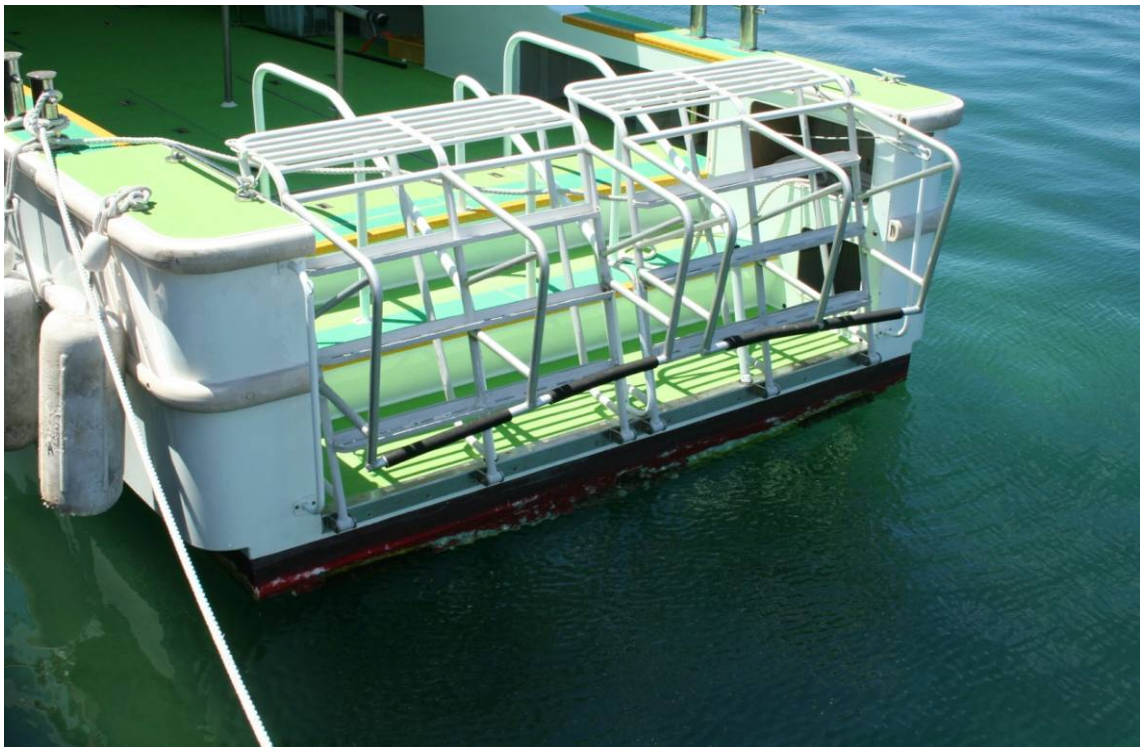
写真4 はしご

- (7) ダイビング客は、本船の船尾部と接触し、仰向けになって足で船尾の外板を突っ張っていたところ、船長が船尾右舷側のはしごを降ろしたので、両足のフィンがはしごと船尾外板の間に挟まれ、速い後進の行きあしがあったことから、身体が逆さまになった状態で海中に没し、海中で足を約5～10秒間振り続けたとき、左足部及び右膝が船底に接触して負傷した。
- (8) 船長は、10時50分ごろ、操縦室から再度後部甲板に降りて潜水者の位置を確認したとき、船尾右舷側に浮いていたインストラクターの方からエアが漏れる音が聞こえ、また、ダイビング客がフィンを装着していないことを確認した。その後、インストラクターが本船に上がったのち、ダイビング客を船長が本船に上げた。

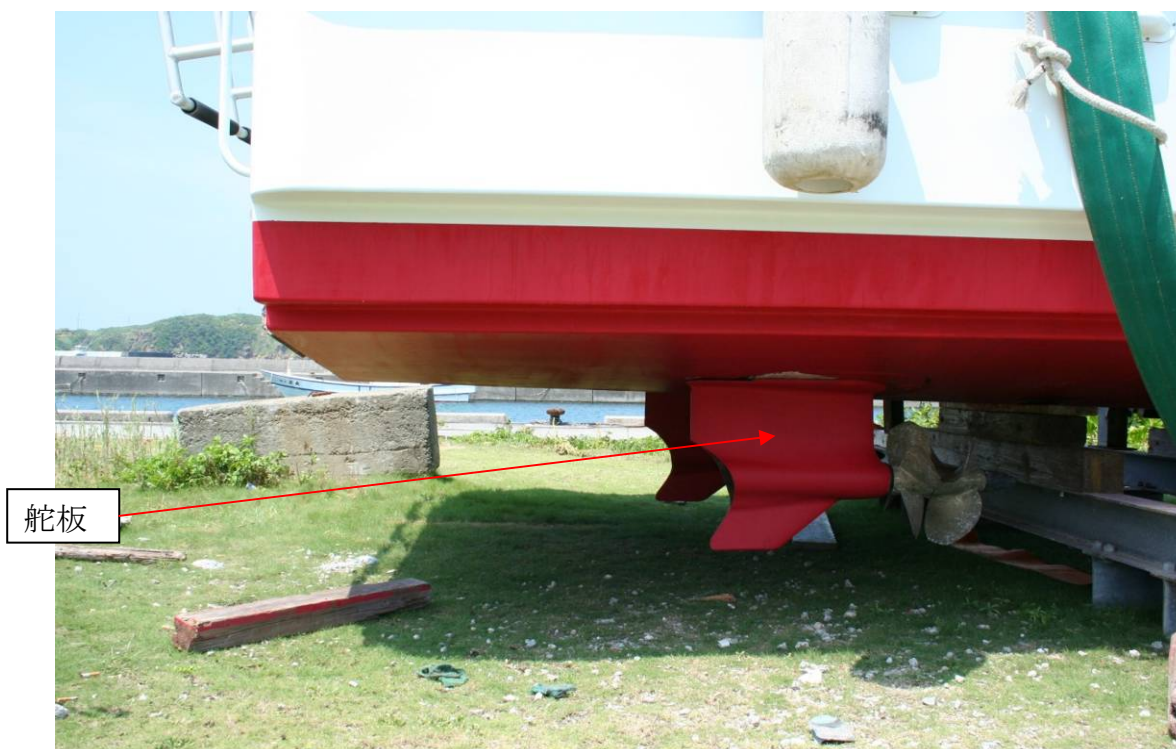
写真7 船底の状況（右舷船底）

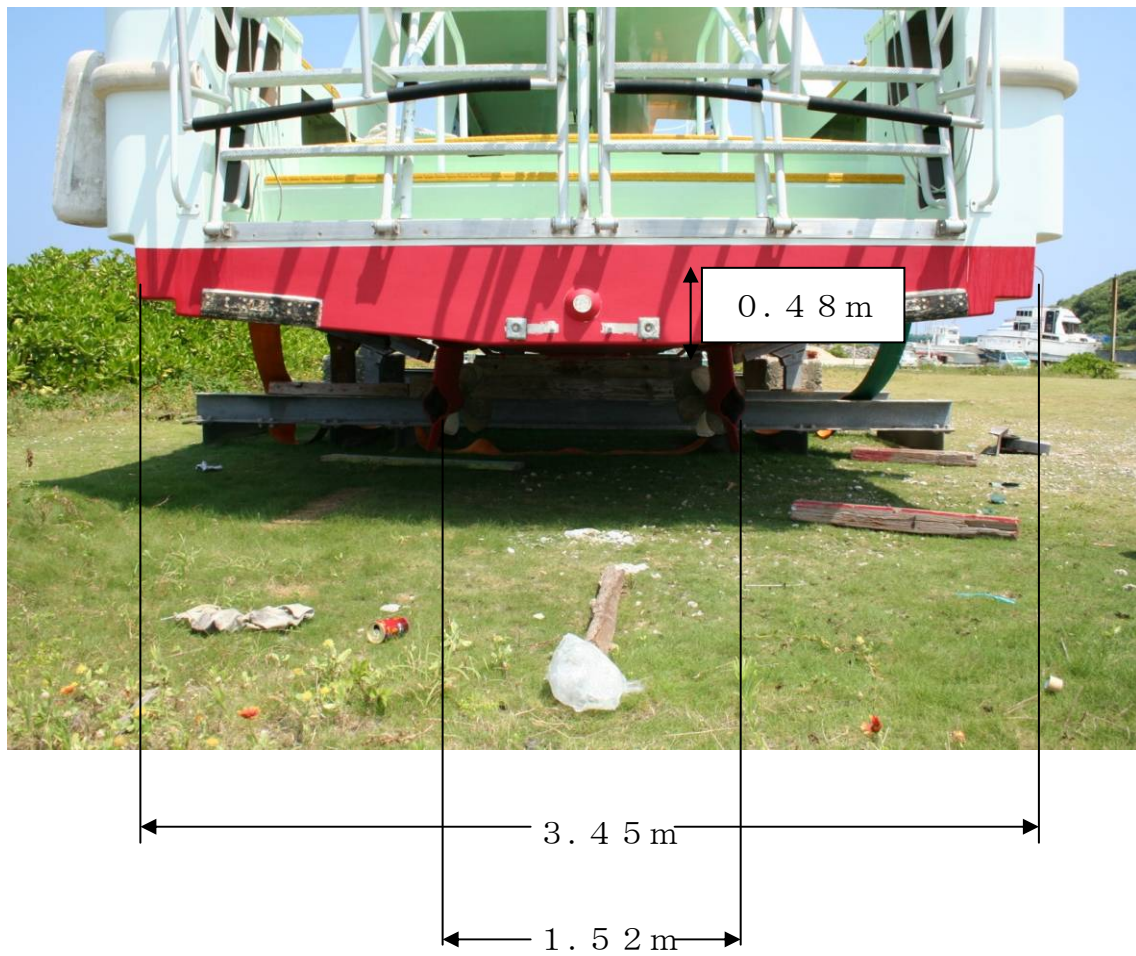
写真 8 船底の状況（船尾後方）
