船舶事故調査報告書

船種船名 旅客船 フェニックス

事故種類 火災

発生日時 平成24年10月10日 17時10分ごろ

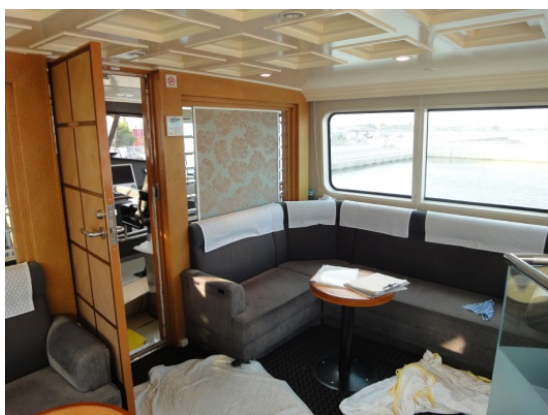
写真2.1-1 特別室（右舷前側）

船長は、機関長及び甲板員と共に、客室の船首側に移動していた旅客18人全員を特別室に避難誘導した。

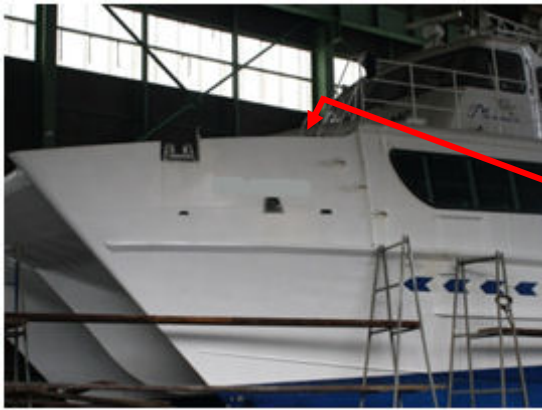
写真 2. 1 - 5 避難場所（船首部）

その後、機関長及び甲板員は、煙で気分を悪くした旅客のうち希望する8人を船首甲板に誘導することとし、特別室から操舵室を通り抜け、17時30分ごろ避難誘導を終えた。（写真2.1-5、写真2.1-6参照）

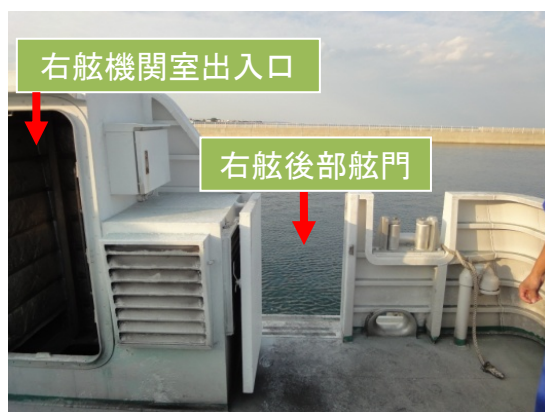
写真 2.1-7 右舷後部舷門

僚船は、18時00分ごろ本船の右舷側に左舷着けし、右舷船尾の舷門から旅客を1人ずつ移乗させ、18時20分から18時30分ごろにかけて旅客全員を収容し、18時45分ごろ津港ターミナルに到着した。（写真 2. 1 - 7 参照）

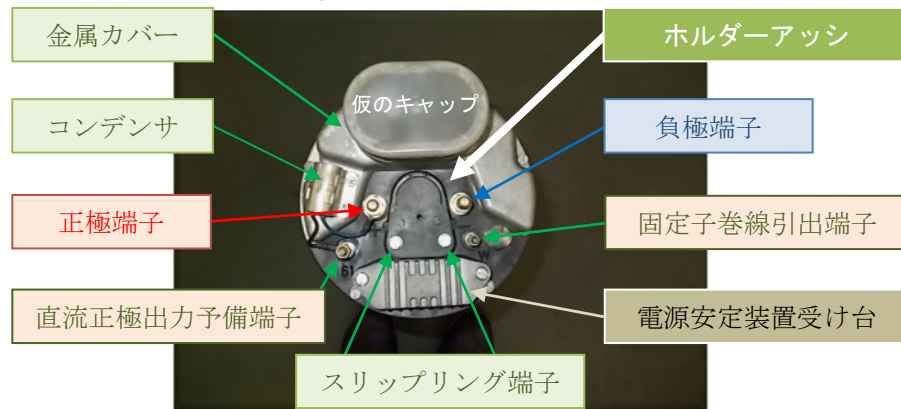
写真2.4-6 オルタネータ（新品）

d ホルダーアッシは絶縁材料で形成され、正極端子及び負極端子間の公称電圧は直流24V、出力電流の最大値は150Aであった。また、各端子間の空間距離は、正極端子及び負極端子と金属カバー間が最小で5mmあり、絶縁距離の日本工業規格（直流12Vを超え30V以下、定格通電電流65A超過の場合の空間距離：3mm）^{*2}に適合するものであった。

e コンデンサは、静電容量が2.2μFであり、電極板が正極端子及び直流正極出力予備端子とケーシング（対地）間に挿入（対地間電圧約12V）され、本体が円筒金具で覆われ、同金具の固定部が金属カバーにねじ止めされていた。（写真2.4-6参照）

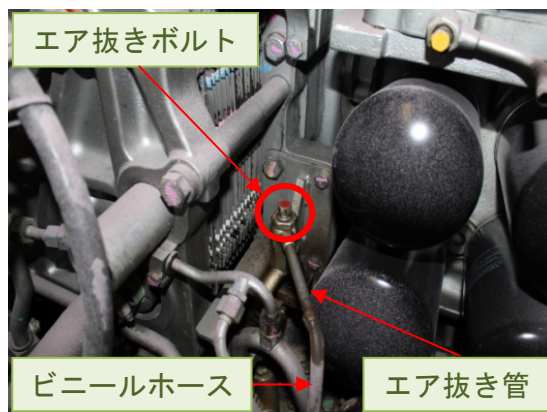
写真2.4-7 エア抜きボルト及びエア抜き管（右舷主機）

- c 燃料供給ポンプの最大吐出量（主機回転数約1,800rpm時）は約17.8ℓ/minであり、主機が約1,600rpmで運転時の燃料消費量は約4.0ℓ/minであった。
- d 燃料供給ポンプによりアダプタ部に供給される燃料油の圧力（主機回転数約1,600rpm）は0.6MPa以上であった。
- e エア抜き管から流れ出た燃料油は、エア抜き管出口に取り付けられたビニールホースを伝って主機台直下の船底部に流れ落ちるようになっていた。エア抜き作業時は、可搬型のポリ容器で受けるようにしていた。（写真2.4-7参照）

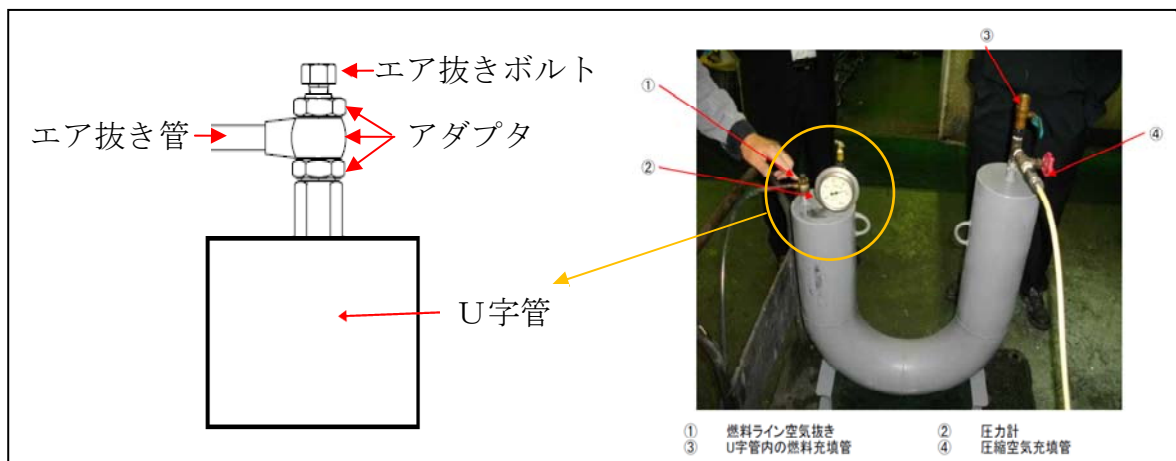
図2.8-1 U字管装置

図2.8-1に示すU字管装置及び燃料油の代替として水道水を用いて、B社が
行ったエア抜き管及びエア抜きボルト側への液体の流出及び噴出状況の調査*結果
は、次のとおりであった。

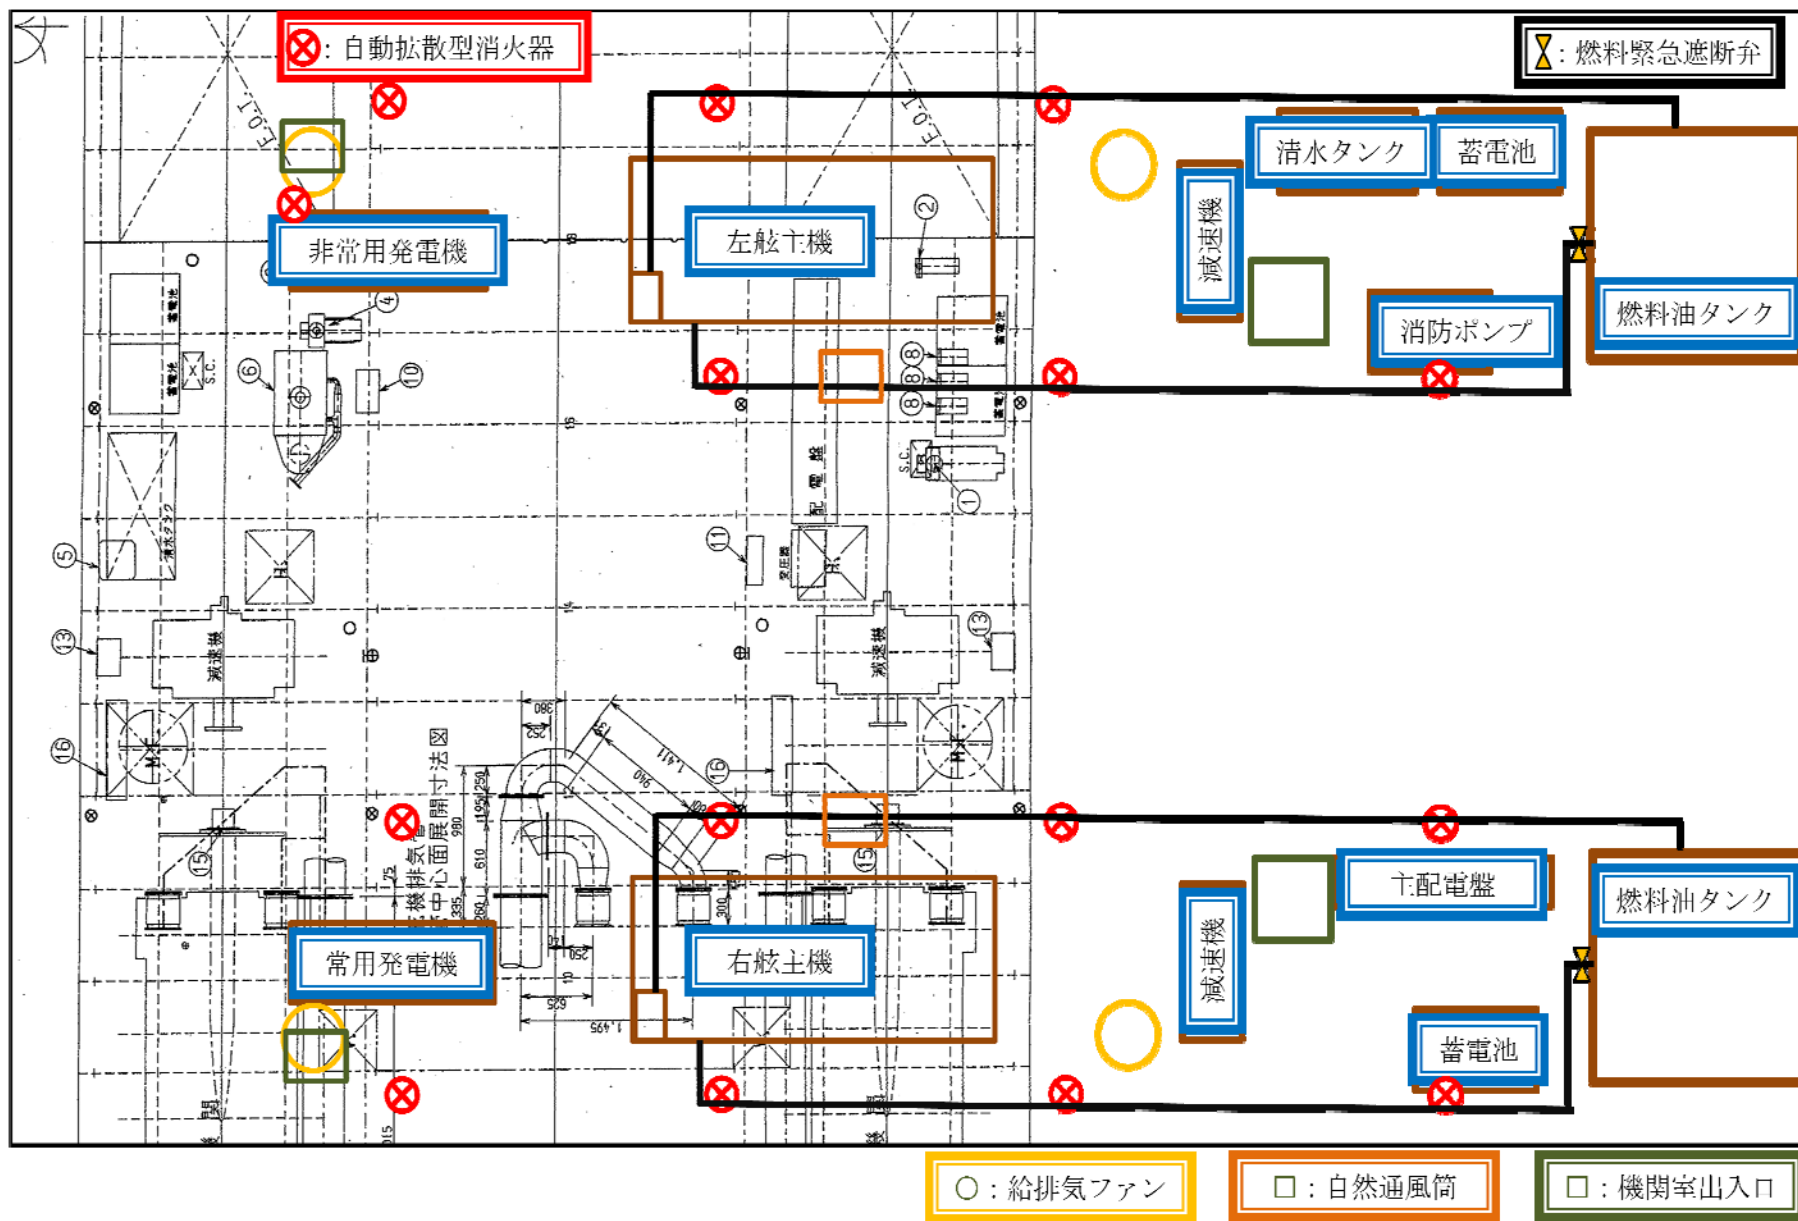
付図4-2 機関室配置図及び燃料油系統図

燃料油タンクは、各舷機関室の船首側に隔壁を挟んで設置されており、隔壁の機関室側に燃料緊急遮断弁が設けられていた。
