船舶事故調査報告書

平成31年3月6日
 運輸安全委員会（海事専門部会）議決
 委員 佐藤 雄二（部会長）
 委員 田村 兼吉
 委員 岡本 満喜子

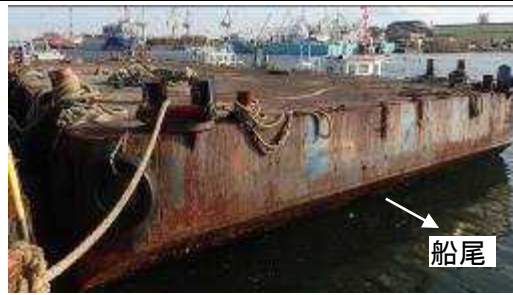
写真1 本船

事故種類	作業員死亡
発生日時	不明（平成30年10月24日 11時20分ごろ～13時55分ごろの間）
発生場所	青森県八戸市八戸港 ^{きゅうまべち} 旧馬淵川の岸壁 八戸港河原木 ^{かわらぎ} 西防波堤灯台から真方位255° 1.1海里（M）付近 （概位 北緯40°32.0′ 東経141°29.8′）
事故の概要	台船（船名なし）は、係留中、作業員2人が甲板下の空所で心肺停止状態となり、搬送先の病院で死亡が確認された。
事故調査の経過	平成30年10月29日、本事故の調査を担当する主管調査官（仙台事務所）ほか1人の地方事故調査官を指名した。 原因関係者から意見聴取を行った。
事実情報 船種船名、総トン数 船舶番号、船舶所有者等 L×B×D、船質 機関、出力、進水等	台船（船名なし）、総トン数なし なし、有限会社東海金属（A社） 40.0m×13.5m×3.0m、鋼 機関なし、不詳
乗組員等に関する情報	作業員A 男性 31歳 作業員B 男性 30歳 作業員C 男性 69歳
死傷者等	死亡 2人（作業員A及び作業員B）
損傷	なし
気象・海象	気象：天気 曇り、風 なし 海象：海上 平穏
事故の経過	本船は、A社が前所有者から約2年前に譲り受けて八戸港旧馬淵川の岸壁に係留されていたところ、右舷側に若干傾いており、甲板下に十数区画ある空所に水が溜まっている可能性があったので、A社担当者から指示を受けた作業員Aが、排水作業の準備の目的で、作業員Bに全ての空所のマンホール蓋の‘固着した締付ボルトを溶断する作業’（以下「本件溶断作業」という。）を指示した。（写真1参照）

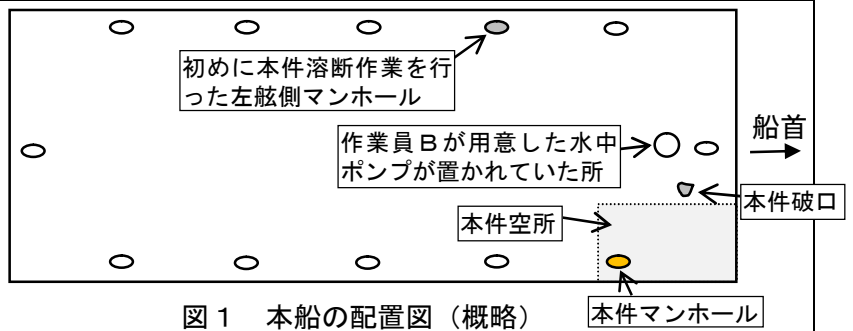
図1 本船の配置図（概略）

作業員Cは、11時20分ごろ、それまで本船の甲板上で作業をしていた作業員Bが見当たらなくなったので、本船の横に係留しているクレーン台船等を探したが、見当たらず、蓋が開いている本件マンホールから梯子を数段降りて同マンホール下の空所（以下「本件空所」という。）の中を覗いたところ、11時30分ごろ本件空所の右舷側前部にうつ伏せで倒れている作業員Bを発見した。

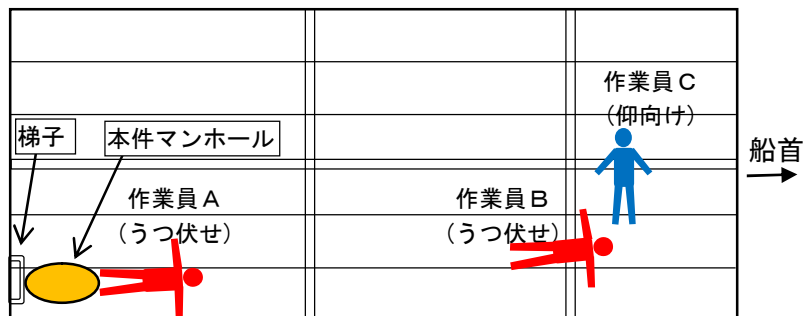
図2 本件空所の状況図（概略）

作業員Cは、13時55分ごろ意識が戻った際、本件マンホールの下に別の作業員（作業員A）がうつ伏せで倒れているのを発見し、声を掛けたが反応がなく、床に溜まった水に顔が浸かっていたので、誰かを判別できず、階段を昇って甲板に出た後、13時58分ごろ作業員Aに携帯電話で連絡したものの、作業員Aが電話に出なかった。（図2、写真4、写真5 参照）

<p>検案された。</p> <p>(付図1 事故発生場所概略図 参照)</p>														
<p>その他の事項</p>	<p>本件空所は、船首尾方向の長さが、下部で約6.6m、上部で約8.1m、幅が約4.8m、高さが約3.0mであった。</p> <p>本件空所は、A社が本船を譲り受けた後、本件マンホールが解放されたことはなく、閉鎖された状態であったが、腐食等による甲板のひび割れ等からの漏水で、内部の鋼材に発錆による腐食を生じており、現場調査時、作業員Aが倒れていた付近に約10cmの高さまで、作業員Bが倒れていた付近に約15cmの高さまで水が溜まっていた。</p> <p>救助に当たった消防署によれば、本船に到着した後、14時27分ごろ本件空所の床付近（本件マンホールの下方約3m）の酸素濃度を測定したところ、12.5%であった。</p> <p>(参考) 酸素濃度と人体への影響に関する情報</p>
