# 船舶事故調査報告書

令和5年5月10日

運輸安全委員会（海事専門部会）議決

事故種類	衝突（橋桁）
発生日時	令和4年9月15日 11時28分ごろ
発生場所	熊本県天草市本渡瀬戸（天草瀬戸大橋） 本渡港灯標から真方位187°920m付近 （概位 北緯32°26′53″ 東経130°12′15″）
事故の概要	押船第五十八丸光丸は、起重機船第五十八丸光丸と押船列を構成して北進中、起重機船第五十八丸光丸のスパッドが天草瀬戸大橋の橋桁に衝突した。 起重機船第五十八丸光丸は、スパッドに曲損等を生じ、また、天草瀬戸大橋は、橋桁に凹損等を生じた。
事故調査の経過	令和4年9月26日、本事故の調査を担当する主管調査官（長崎事務所）を指名した。 なお、後日、1人の地方事故調査官を新たに指名した。 原因関係者から意見聴取を行った。
事実情報 船種船名、総トン数 船舶番号、船舶所有者等 L×B×D、船質 機関、出力、進水等	A 押船 第五十八丸光丸、19トン 293-41541熊本、株式会社丸光商事（A社） 13.30m（Lr）×5.50m×2.05m、鋼 ディーゼル機関2基、1,518kW（合計）、平成30年12月 B 起重機船 第五十八丸光丸、総トン数なし なし、A社 45.00m×16.00m×3.00m、鋼 機関なし、平成12年（建造）
乗組員等に関する情報	A 船長A 48歳 一級小型船舶操縦士・特殊小型船舶操縦士・特定 免許登録日 平成30年2月9日 免許証交付日 令和4年2月24日 （令和10年2月8日まで有効）
死傷者等	なし
損傷	A なし B 両舷のスパッドに曲損及び塗膜剝離 天草瀬戸大橋 橋桁に凹損、欠損及び塗膜剝離

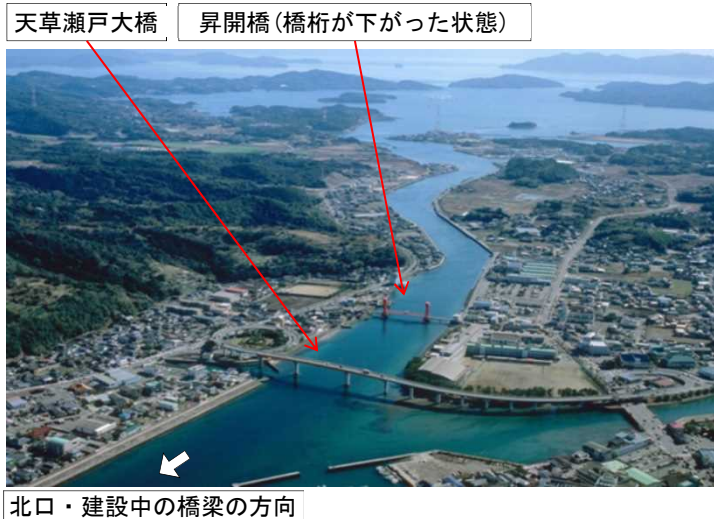
写真2 本渡瀬戸（国土交通省九州地方整備局熊本港湾・空港整備事務所 提供）

なお、昇開橋、天草瀬戸大橋、建設中の橋梁は、当時、最下部の海面上高さ（昇開橋は橋桁が上がった状態、天草瀬戸大橋は中央部）が、いずれも約17.8mであった。

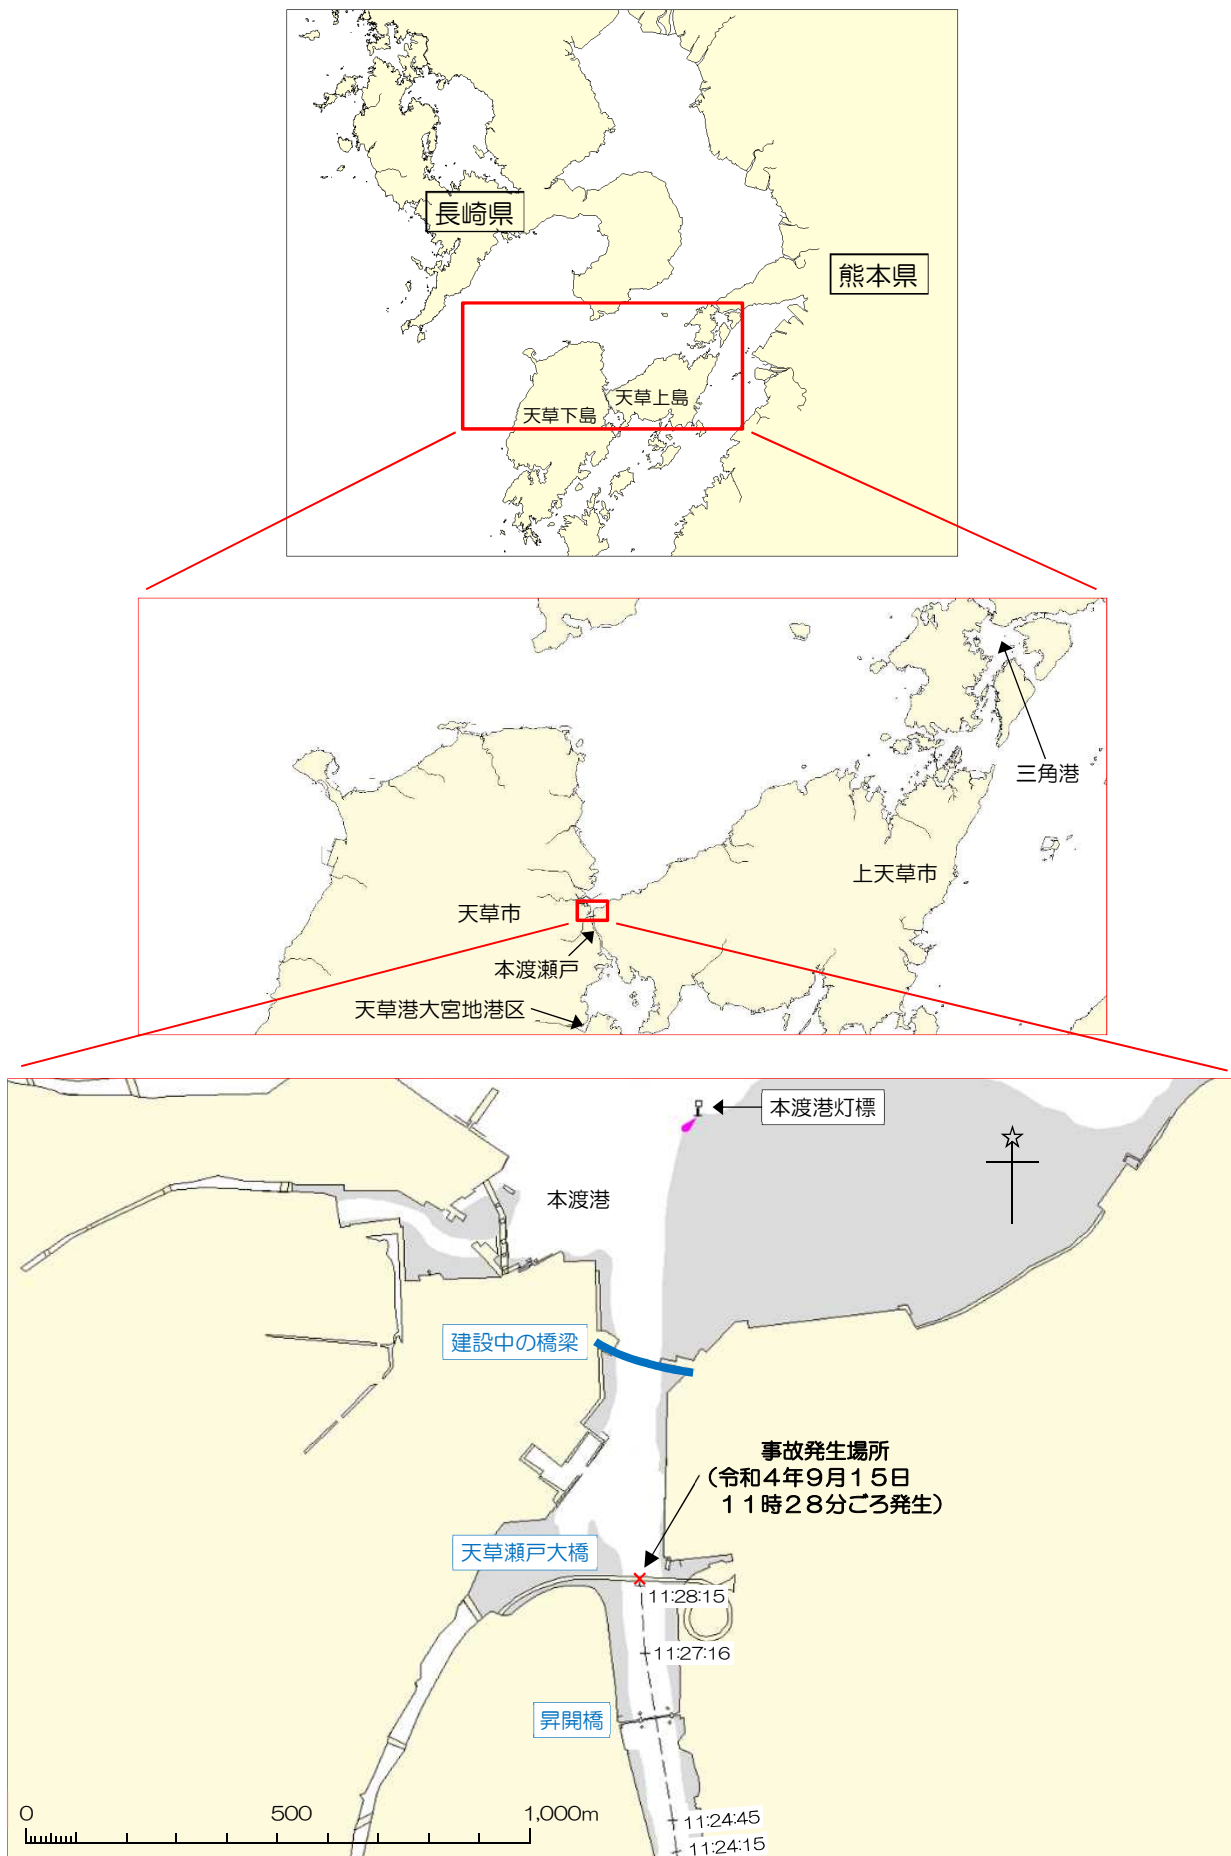
付図1 航行経路図

船長Aは、橋桁が上がった状態の昇開橋の手前で、ふだんと同様にスパッドを約2m下げることとし、トランシーバーで甲板員B<sub>3</sub>にその旨指示して両舷のスパッドを下げさせ、B船の船底から出たスパッドの下部が抵抗となり、速力（対地速力、以下同じ。）が約1ノット（kn）減少して約4knとなった状態で昇開橋の下を通過した。

船長Aは、ふだんスパッドを約2m下げた状態で天草瀬戸大橋の下を通過していたが、早く三角港に到着して条件のよい避泊場所を確保したいと思うとともに、天草瀬戸大橋は昇開橋よりも2mほど高いとの認識を持っていたので、推力の抵抗となっていたスパッドを本件位置まで上げることにした。

船長Aは、甲板員B<sub>3</sub>に指示してスパッドを本件位置まで上げさせ、速力が約5kn、スパッド頂部の海面上高さが約18mとなった状態で天草瀬戸大橋の中央部に針路を定めた。

船長Aは、操舵室前面の窓に顔を近づけてスパッド頂部を見上げ、スパッドが橋桁に衝突することはないだろうと思いながら、状況を見守っていたところ、11時28分ごろ両舷のスパッド頂部が天草瀬戸大橋の橋桁に衝突した。（写真3参照）

船長Aは、両舷のスパッド頂部が橋桁下部をこするようにして天草瀬戸大橋の下を通過した後、両舷のスパッドが曲損して船尾側に傾斜しているのを認めた。

船長Aは、気が動転する中、このまま北進を続ければ北方の建設中の橋梁にもスパッドが衝突するおそれがあると考え、曲損したスパッドを可能な限り下げさせ、建設中の橋梁の下を通過した後、本渡港内の岸壁に係留し、A社に本事故の発生を連絡するとともに海上保安庁に通報を行った。
