船舶事故調査報告書

令和6年3月6日

運輸安全委員会（海事専門部会）議決

事故種類	乗揚
発生日時	令和5年6月27日 04時33分ごろ
発生場所	沖縄県宮古島市平良港北西方沖 平良港下崎北防波堤灯台から真方位353° 940m付近 (概位 北緯24° 50.4′ 東経125° 15.8′)
事故の概要	ロールオン・ロールオフ貨物船よね丸は、南南東進中、浅所に乗り揚げた。 よね丸は、左舷中央部船底外板の亀裂等を生じた。
事故調査の経過	令和5年6月28日、本事故の調査を担当する主管調査官（那覇事務所）ほか1人の地方事故調査官を指名した。 原因関係者から意見聴取を行った。
事実情報 船種船名、総トン数 船舶番号、船舶所有者等 L×B×D、船質 機関、出力、進水等	ロールオン・ロールオフ貨物船 よね丸、8,704トン 144268、独立行政法人鉄道建設・運輸施設整備支援機構、南 西海運株式会社（A社） 154.63m×25.00m×18.90m、鋼 ディーゼル機関、11,040kW、令和4年2月（写真1参照）
	  <p>写真1 本船</p>
乗組員等に関する情報	船長A 38歳 三級海技士（航海） 免許年月日 平成17年12月1日 免状交付年月日 令和2年1月23日 免状有効期間満了日 令和7年2月9日 航海士A 25歳 三級海技士（航海）

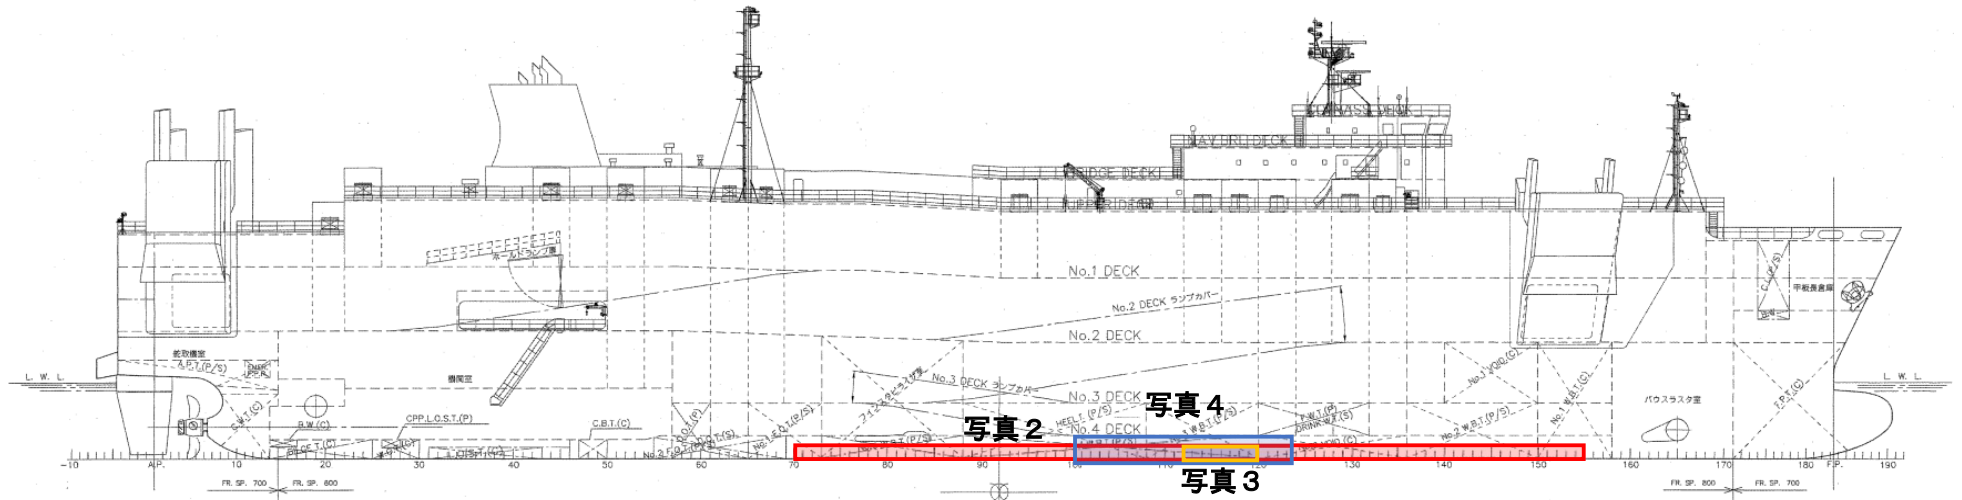
付図2 本船の損傷状況図

免許年月日 平成30年3月27日 免状交付年月日 令和5年3月17日 免状有効期間満了日 令和10年3月26日
死傷者等	なし
損傷	左舷中央部船底外板に亀裂及び凹損、船底中央外板に凹損及び擦過傷、3番バラスタンクの左舷側隔壁に曲損、D甲板の左舷甲板に曲損
気象・海象	気象：天気 晴れ、風向 南東、風力 3、視界 良好 海象：海上 平穏、潮汐 下げ潮の中央期、潮高 約123cm
事故の経過	<p>本船は、船長及び航海士Aほか11人が乗り組み、コンテナ及びシャーシ等約1,670tを積載し、平良港に揚げ荷役する目的で、令和5年6月26日19時15分ごろ沖縄県那覇港を出港した。</p> <p>本船は、6月27日03時50分ごろ沖縄県宮古島北西方沖を自動操舵により約20ノット(kn)の速力(対地速力、以下同じ。)で南進していた。</p> <p>船長及び航海士Aは、04時00分ごろ、平良港入港に備えて昇橋し、当直をしていた航海士から引継ぎを受けた。</p> <p>本船は、船長が操船指揮に当たり、航海士Aが操舵スタンドの前で操舵に、後に昇橋した機関長が船橋コンソールの前でエンジンテレグラフの操作にそれぞれついた。</p> <p>船長は、本船が平良港には何度も入港していることもあり、ふだん本船が平良港に入港する際、航海士Aに港則法上の港界付近まで操舵及び変針の判断を任せて安全に運航できていたので、当日も同様に操舵等の判断を任せていた。</p> <p>本船は、04時13分ごろ変針して南東進し、04時25分ごろスタンバイエンジンとして、航海士Aが自動操舵から手動操舵に切り替えて操舵を行い、04時28分ごろ平良港第1号灯浮標(以下、灯浮標については「平良港」を省略する。)及び第2号灯浮標の間を通過した。(図1参照)</p>
