船舶事故調査報告書

令和6年3月27日
 運輸安全委員会（海事部会）議決
 委員長 武田 展 雄
 委員 伊藤 裕 康（部会長）
 委員 上野 道 雄
 委員 早田 久 子
 委員 岡本 満喜子

事故種類	旅客死亡
発生日時	令和5年4月12日 20時50分～51分ごろ
発生場所	長崎県佐世保市 テーマパーク内の運河 （概位 北緯33°05.1′ 東経129°47.4′）
船舶事故の概要	旅客船デルフトは、船長が1人で乗り組み、旅客7人を乗せ、テーマパーク内の運河を航行中、旅客1人が落水して死亡した。
事故調査の経過	<p>令和5年4月13日、本事故の調査を担当する主管調査官（長崎事務所）ほか1人の地方事故調査官を指名した。なお、後日、主管調査官及び担当調査官を船舶事故調査官に交替した。</p> <p>令和5年4月14日、6月13日、14日現場調査及び口述聴取、令和5年4月20日、21日、7月25日、8月7日口述聴取、令和5年8月29日、9月13日、25日、10月4日回答書受領 原因関係者から意見聴取を行った。</p>
事実情報	<p>船種船名、総トン数 船舶番号、船舶所有者 L×B×D、船質 機関、出力、進水等</p> <p>旅客船 デルフト、13トン 293-25359長崎、ハウステンボス株式会社（以下「本件会社」という。） 11.86m (Lr) × 3.90m × 0.81m、FRP ディーゼル機関2基、35.3kW（合計）、平成3年11月</p> <div style="text-align: center;">

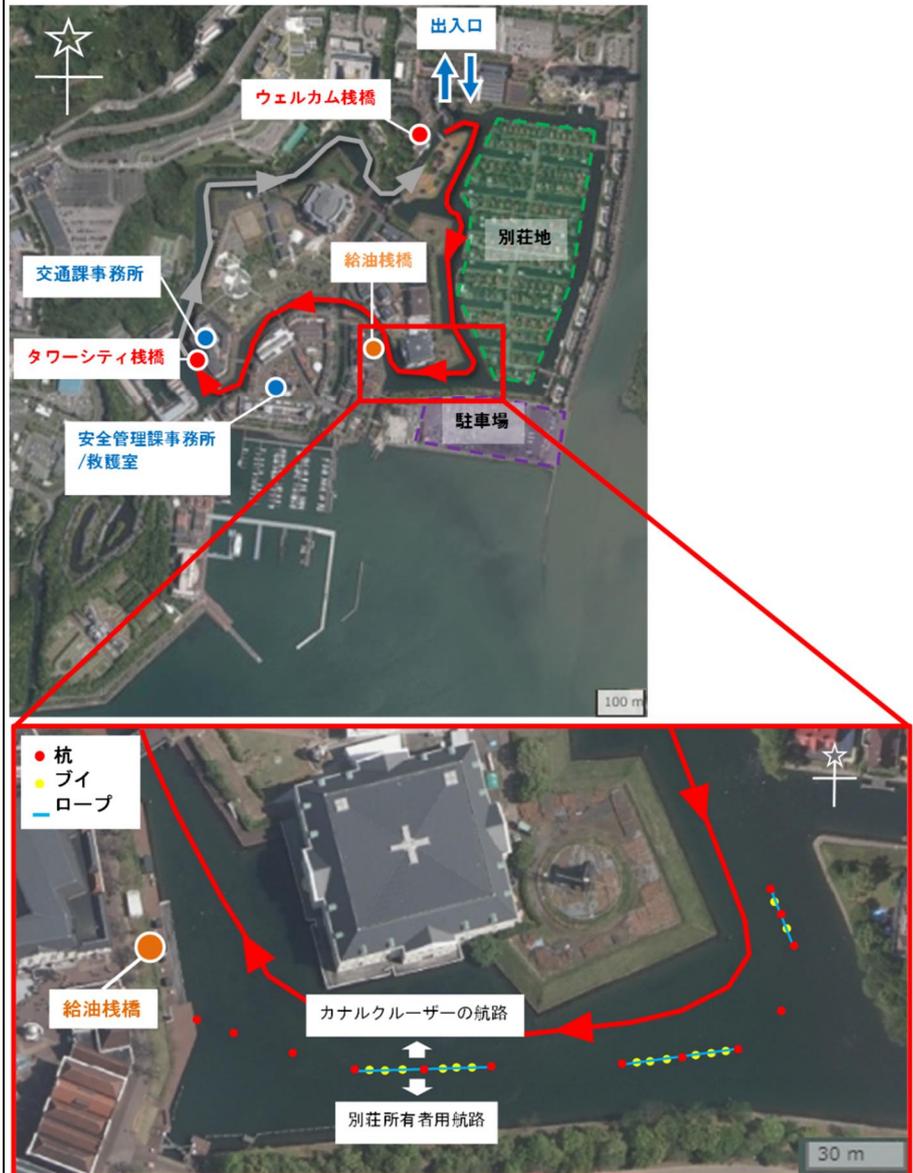
図1 カナルクルーザーの航路と主な施設等

航路を区分するために杭及びブイが設置され、杭とブイ、ブイとブイの間にはロープが張られている。(図1参照)

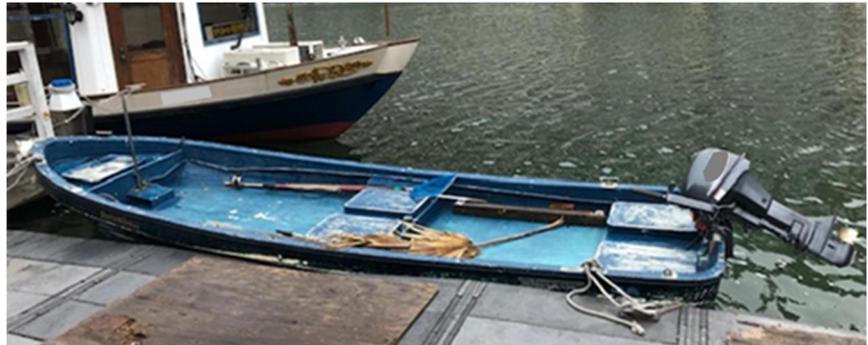
写真2 船外機船

運航管理者は、船舶の運航等を管理する本件会社のパーク運営部交通課の事務所（図1参照）にいた際、20時52分ごろ、船長から報告を受け、副運航管理者と共にタワーシティ栈橋に係留している和船型の船外機船（写真2参照）で、本事故現場に向かった。副運航管理者は、無線により24時間体制で園内の安全管理を行う本件会社の管理本部安全管理課に対し、事故発生の可能性と本事故現場に向かう旨を連絡した。運航管理者及び副運航管理者は、本事故現場に向かう途中で給油栈橋に着けている本船に横着けし、船長から、音が聞こえたおおよその位置を聞いた。
