船 舶 事 故 調 査 報 告 書

8 カッター（船名なし）転覆

船舶事故調査報告書

船種船名 カッター (船名なし)

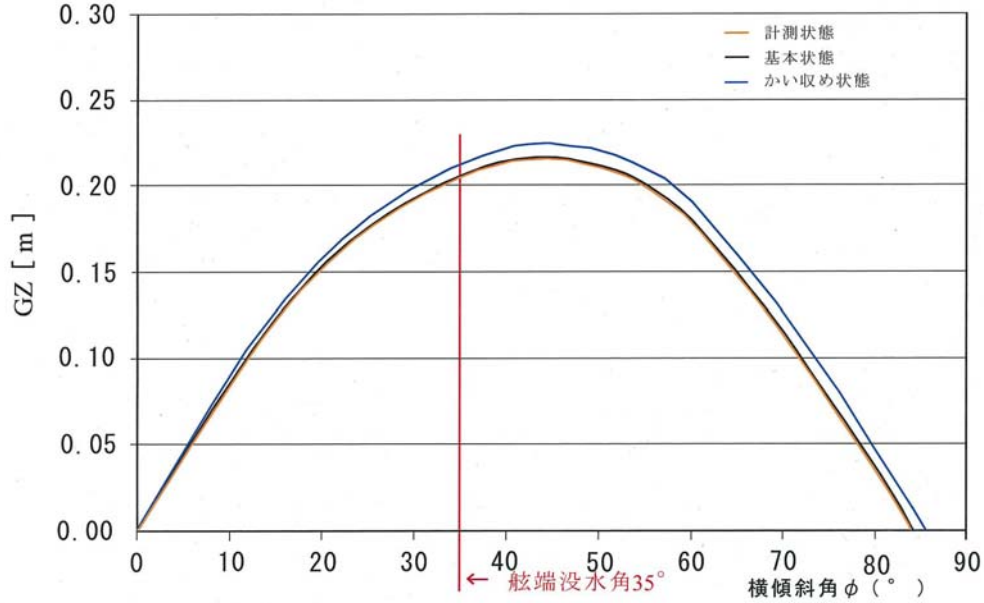
図6 計測状態等における復原力曲線*15

2.20.1及び2.20.2(1)の結果から推定したA船の計測状態及び基本状態における復原性能は、図6のとおりであり、計測状態及び基本状態とも、最大復原力時の横傾斜角が約44°、復原力消失時の横傾斜角が約84°であった。

また、かい収めの状態における復原性能は、図6のとおりであり、基本状態より若干復原性能が向上する結果が得られた。

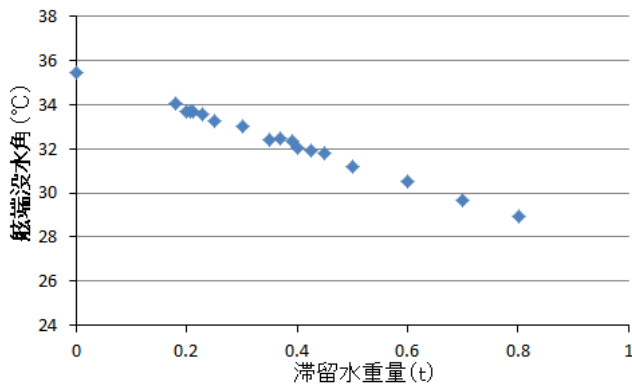
図10 滞留水量と舷端没水角との関係

なお、算定に当たっては、膝下までの高さをスオート下面までの高さとした。

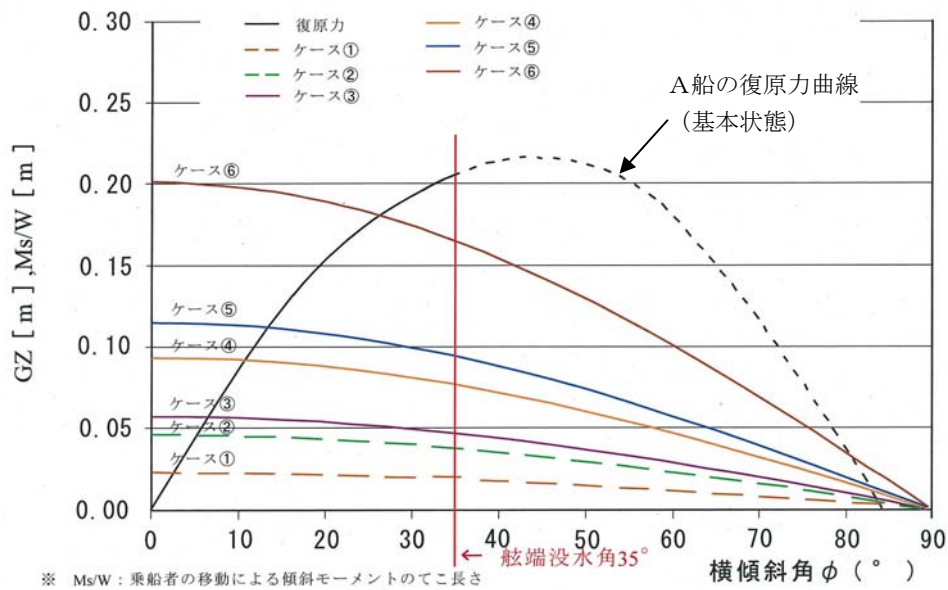
図14 生徒等の横移動による傾斜モーメントの変化 (基本状態)

検討の結果、基本状態では、図14のとおり、A船は、最も傾斜モーメントの大きいケース⑥の場合において横傾斜角が約25°であり、静的な釣合い状態となって転覆しないが、事故直前状態では、図15のとおり、傾斜モーメントがケース④～⑥においては静的な釣合い状態が存在せず横傾斜角32°で舷端が没水し、水が船内に流入して転覆すると推定された。

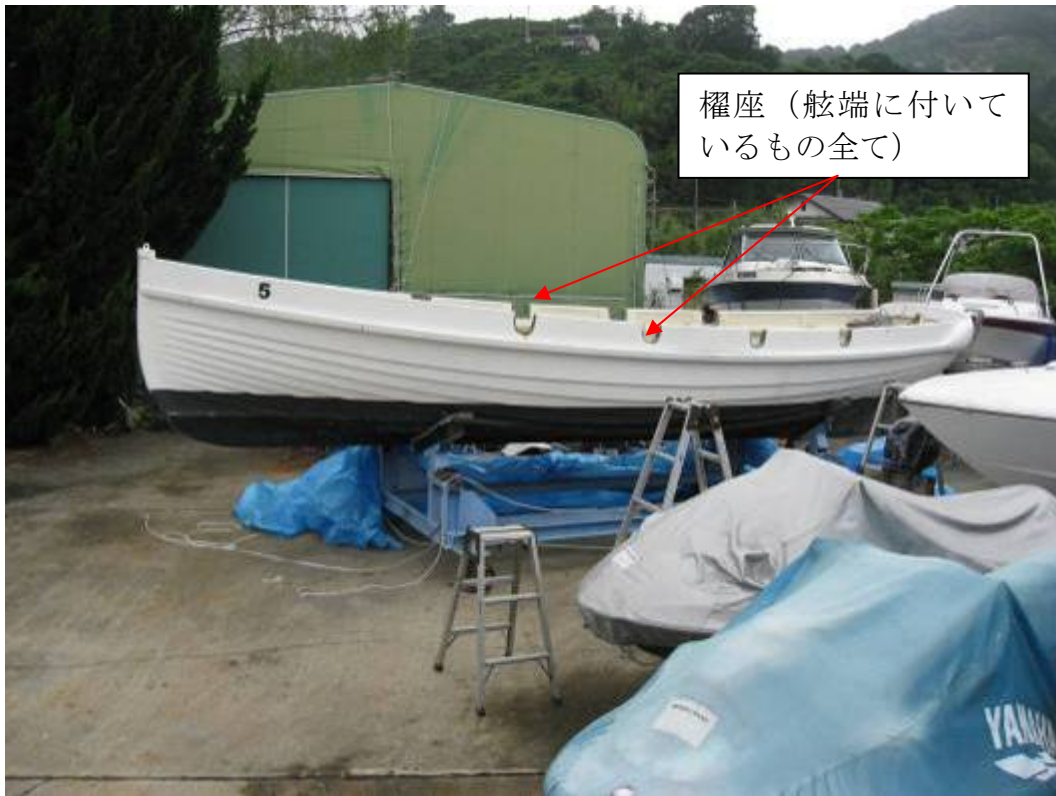
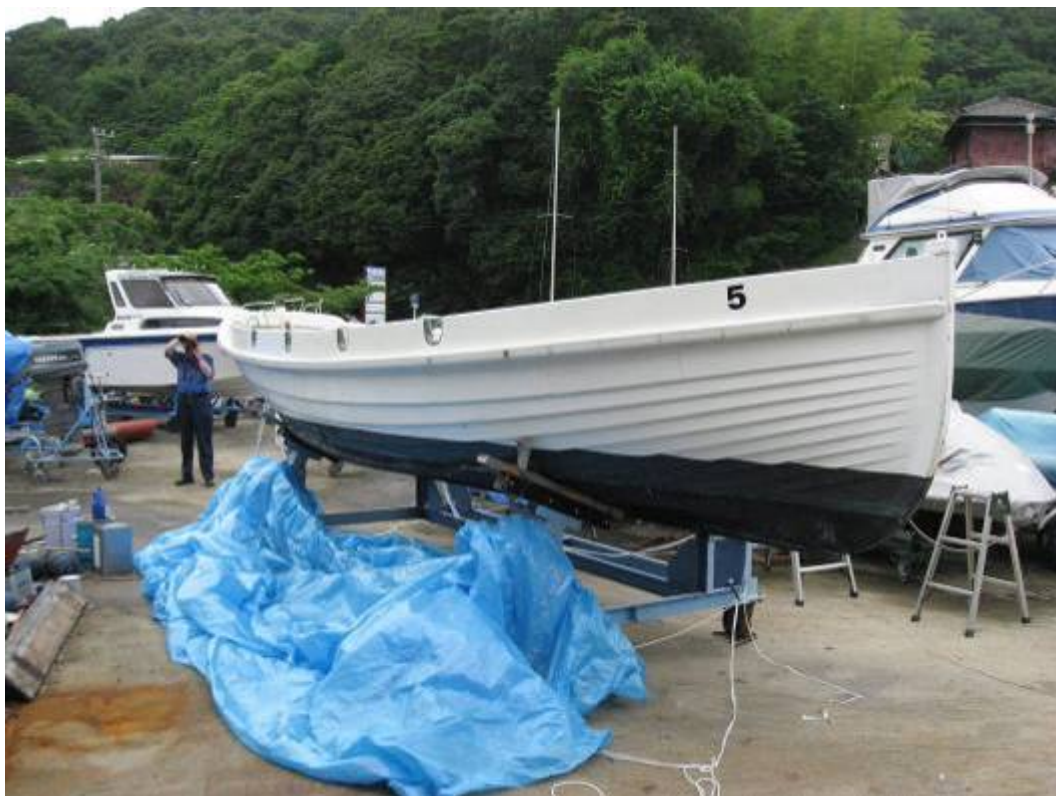
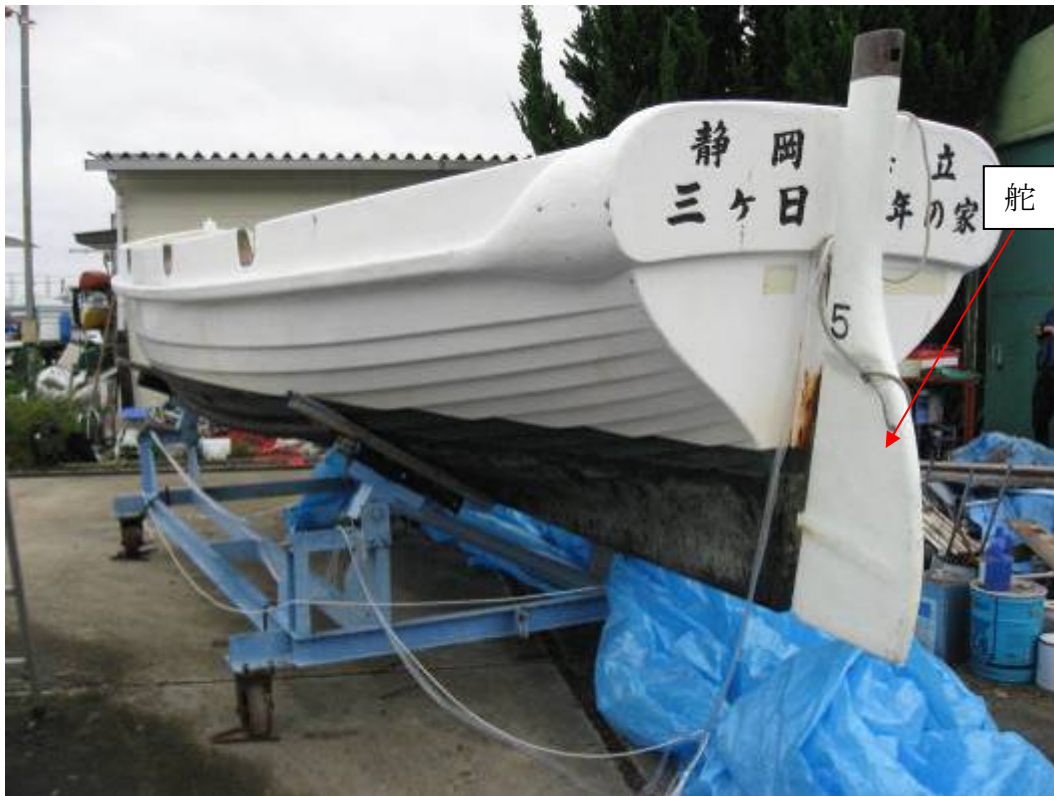
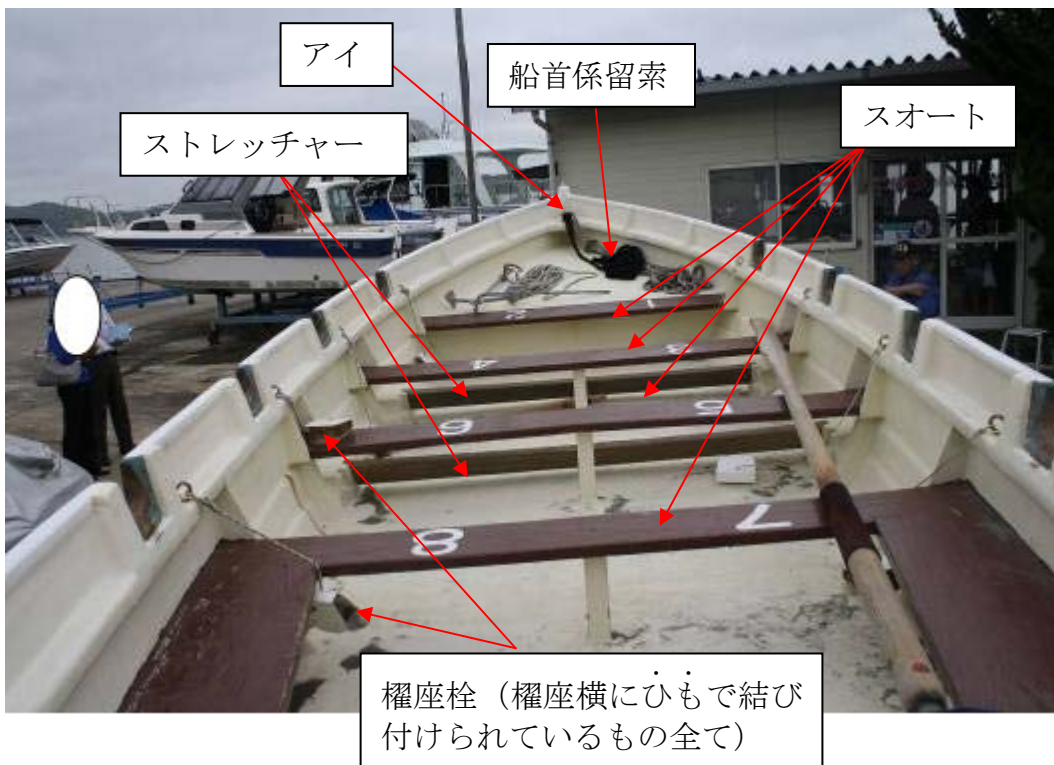
指導員3、教諭3A及び教諭3Bの口述によれば、生徒等が乗船する前には船体に損傷及び傾き等は認められなかった。

2.1 及び 2.5.3 から、A船は、本事故後に引き揚げられて陸上保管された状態で左舷側ドレンプラグが紛失していたが、ハーバー内で操法訓練を行う際、指導員 3 がドレンプラグを閉めていること、とう漕中にドレン抜き付近からの湖水の流入が認められていないこと、及び左舷側ドレンプラグ穴の雌ねじ部に損傷が認められなかったことから、本事故時、左舷側ドレンプラグは閉まっていたものと考えられ、船体、舵、オール、属具等に不具合はなかったものと考えられる。

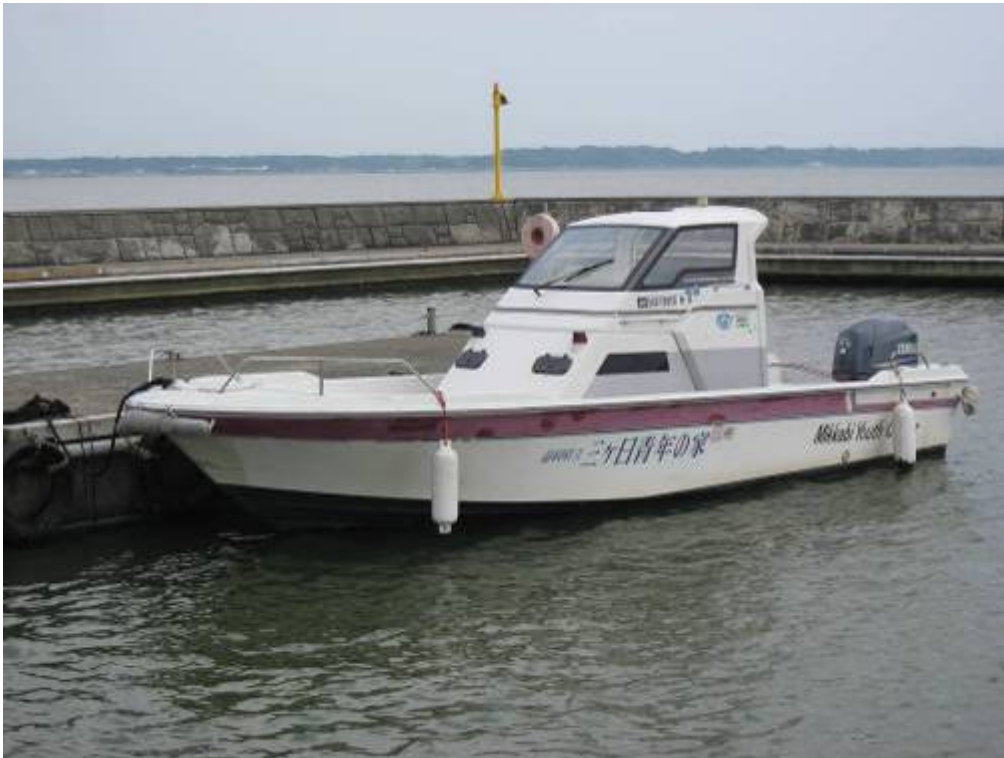
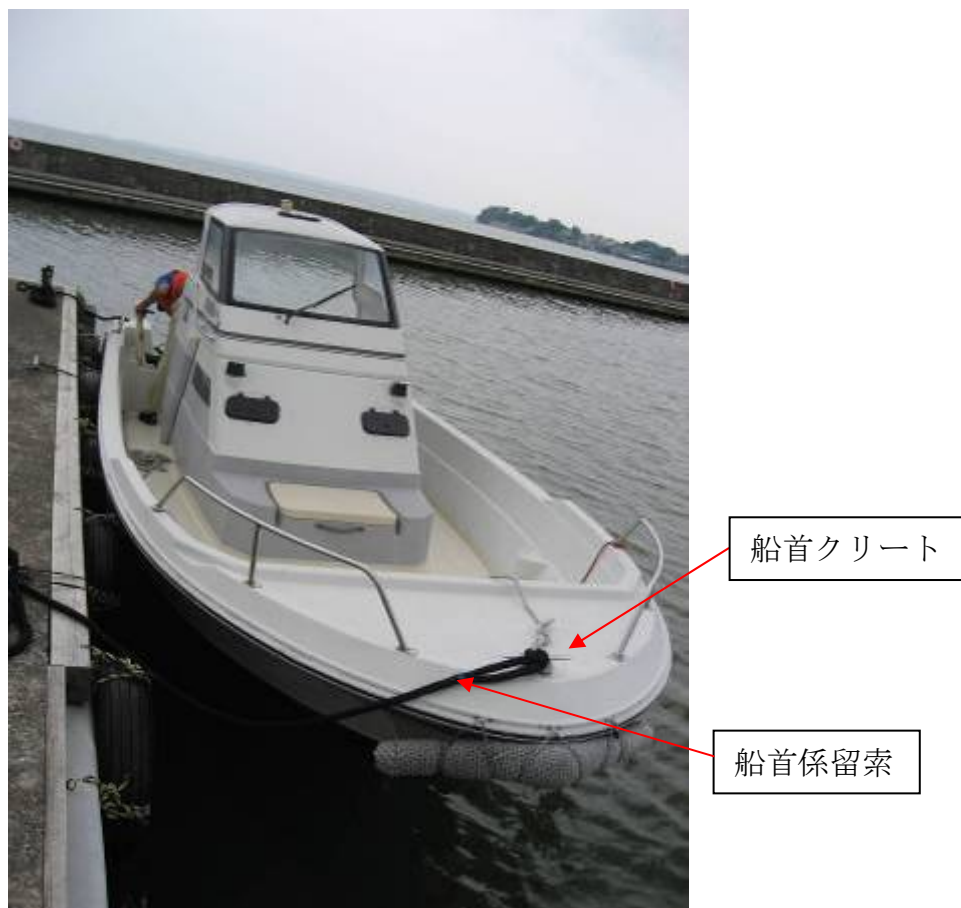
本件所長の口述によれば、本事故時、船体、機関及び機器類に不具合又は故障はなく、救命浮環等の法定備品も搭載されていた。

2.5.3(2)から、本事故時、B船は、船体、機関及び機器類に不具合又は故障はなく、救命浮環等の法定備品も搭載されていたものと考えられる。

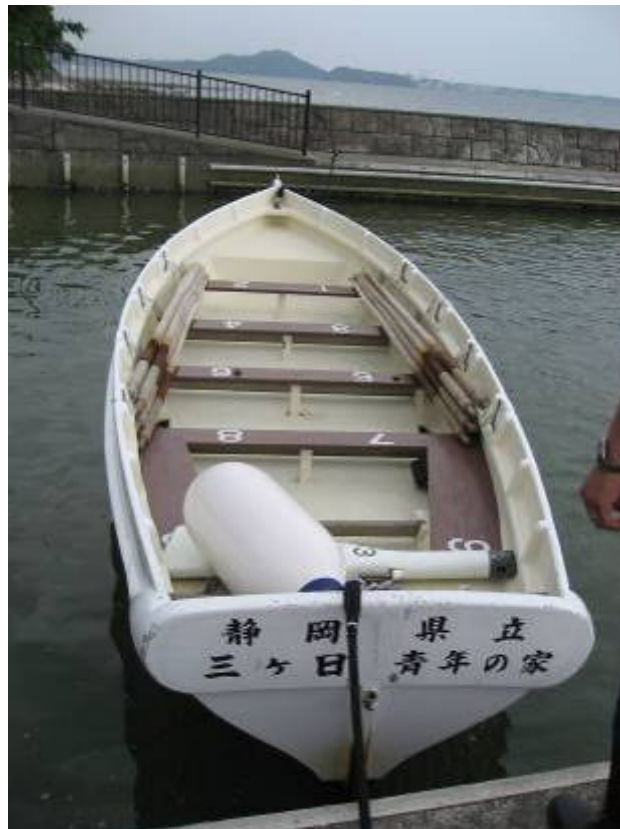
写真17 A船と同型船（船内）の状況

3 列目スオートの船尾方床面付近の両舷側には、ドレン抜き穴が設置され、船内側から雄ねじのドレンプラグで栓をするようになっていた。本事故後に引き揚げられて陸上保管された状態では、左舷側ドレンプラグが外れて紛失していたが、左舷側ドレン抜き穴の雌ねじ部には損傷はなかった。
