船舶インシデント調査報告書

1 旅客フェリーおおさど丸運航阻害

船種 船名 旅客フェリー おおさど丸
船舶番号 120072
総トン数 5,373トン

インシデント種類 運航阻害

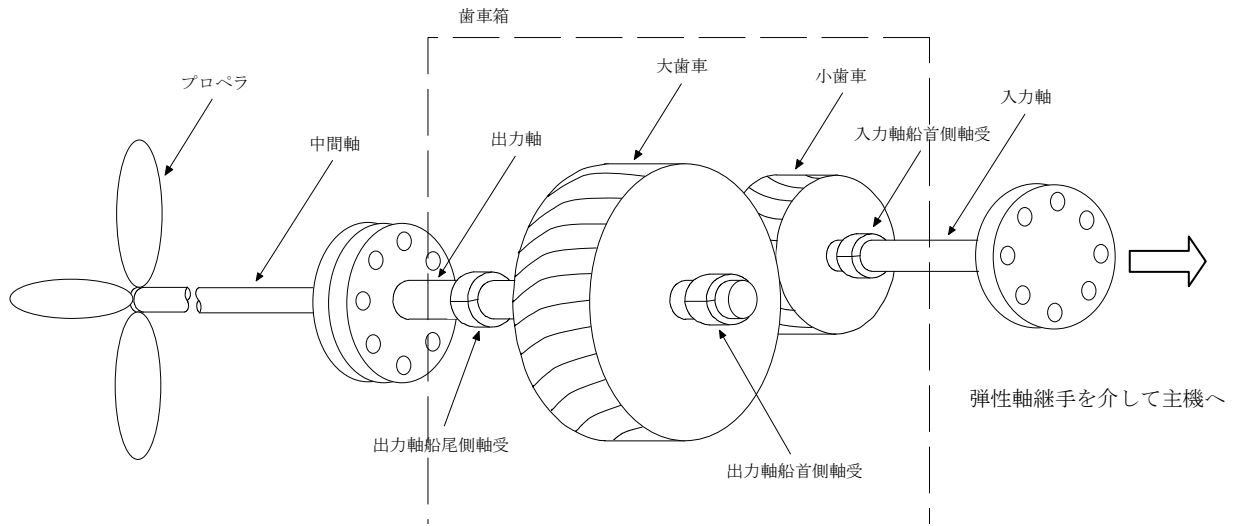
減速機-プロペラ軸系 模式図

本インシデント後、原因を調査する目的で右舷減速機の出力軸及び中間軸の軸芯のずれを計測した結果、中間軸に対して減速機出力軸が約0.295mm下にある状態であった。なお、左舷減速機は、出力軸の軸受部が損傷していたため、軸芯のずれを計測することができなかった。

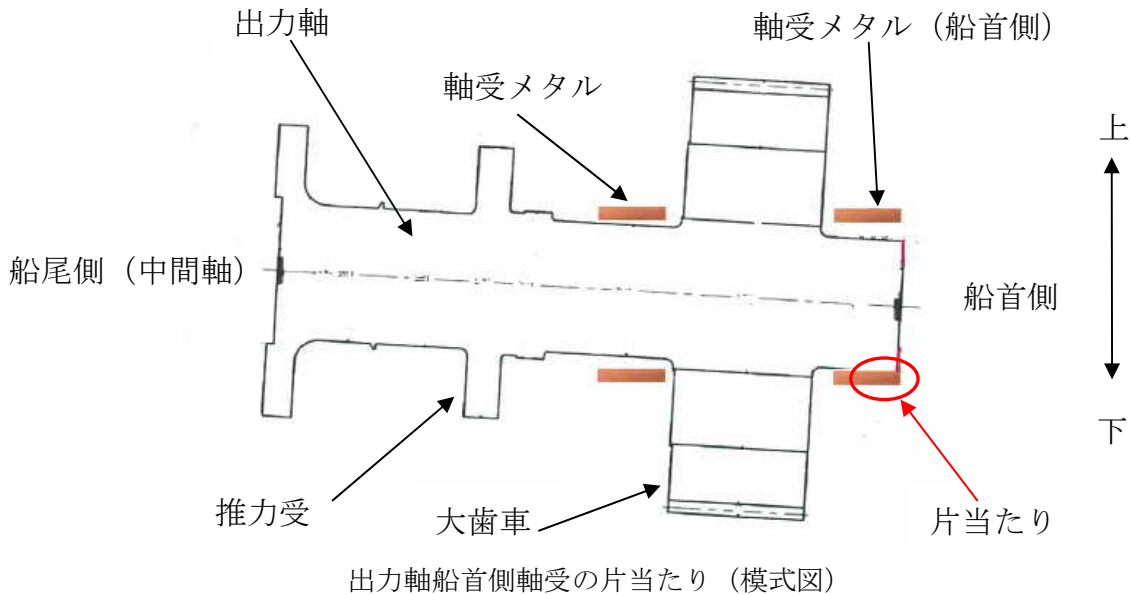
(写真11 平成4年に取り替えられた左舷減速機の軸受メタル 参照)

に多く見られ、主機始動時、潤滑油の油膜が形成されるまでに凝着摩耗^{*8}が生じていた形跡が認められた。
