Ⅲ.平成28年度 廃棄物埋立地盤における杭打設試験工事（港湾空港技術研究所資料 No.1344 海面処分場における基礎杭の適用性（その2） -焼却灰を主とする廃棄物地盤における打設実験と杭周面透水試験-）

海面処分場における杭基礎の適用性（その2）
-焼却灰を主体とする廃棄物地盤における打設実験と杭周面透水試験-

海面処分場における杭基礎の適用性（その2）

—焼却灰を主とする廃棄物地盤における打設実験と杭周面透水試験—

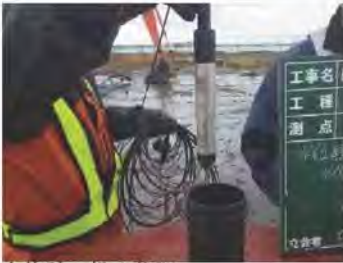
<p>掘削土砂 (粘土) の様子</p>
8	<p>観測井水位 DL+0.580m に対し、杭内水位 DL-1.639m (水位差 2.219m)。</p> <p>これを水位観測の初期値とする。</p> <p>水位観測 (6hr 後)。杭内の水位変化無し。観測井水位は 5cm 程度変動。</p>	
9	<p>水位観測 (24hr 後)。杭内の水位変化無し。観測井水位は DL+0.670m。</p> <p>水位計設置 (DL-10.99m)。</p>

<p>水位計の投入状況</p>

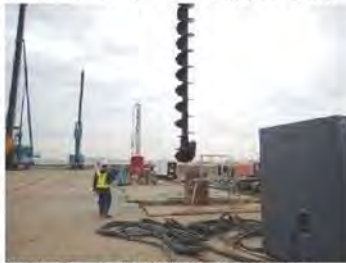
Case3と同様、バイプロハンマーを用いた下杭の施工時に固結層で貫入不能となったため、ブレーカーによる固結層の破碎を行った。その後は特に問題なく施工を進めることができ、拡大ビット及び底ざらいバケツを用いた補助工法の施工結果も良好であった。底ざらいバケツによる排土には多くの廃棄物が混入していたものの、作業後の水中カメラ観察では杭先端部における廃棄物の連込みは見られなかった。実施工への適用を検討する際には、確実な廃棄物の除去のため、現場の条件に合わせて補助工法による杭先端下部の掘削範囲を適切に設定する必要がある。

<p>拡大ビット掘削後の引抜き状況</p>   <p>底ざらいバケット</p>

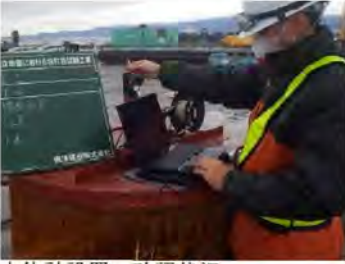
日	作業内容他	施工状況
8	<p>観測井水位 DL+0.580m に対し、杭内水位 DL-1.460m (水位差 2.04m)。これを水位観測の初期値とする。 水位観測 (6hr 後)。杭内の水位変化無し。観測井水位は 5cm 程度変動。</p>	
9	<p>水位観測 (24hr 後)。杭内の水位変化無し。観測井水位は DL+0.670m。 水位計設置 (DL-10.89m)。</p>

<p>水位計設置、確認状況。</p>
