改善箇所説明図

基準不適合箇所

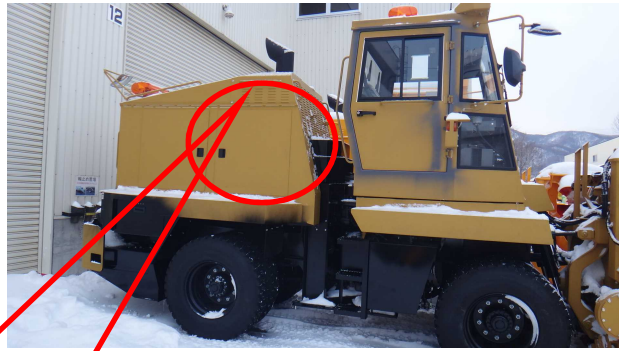
機関室内右側

左写真中央のコネクタ裏側部

ロータリ除雪車のエンジンコントローラ配線において、当該配線の配策指示が不適切なため、エンジン機器に接触しているものがある。そのため、走行振動等により配線が損傷し、短絡することにより警告灯が点灯して、最悪の場合、エンジンが停止するおそれがある。

全車両、当該配線をストラップにて固定する。
なお、当該配線を点検し、損傷している場合は新品に交換する。
