改善箇所説明図

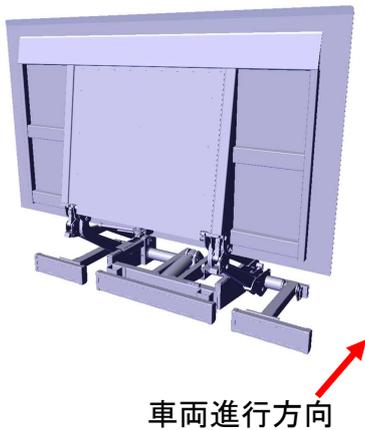
【対象装置外観】

後部突入防止装置において、クロスメンバーエンド取付部の強度が不足しているため、走行振動等により当該取付部に亀裂が生じることがある。そのため、そのままの状態で使用を続けると亀裂が進行し、ステアサイドバンパー部にガタや異音が発生するおそれがある。

全車両、クロスメンバーエンド取付部に補強材を追加する。なお、当該取付部に亀裂が生じているものは、溶接にて補修する。
