改善箇所説明図

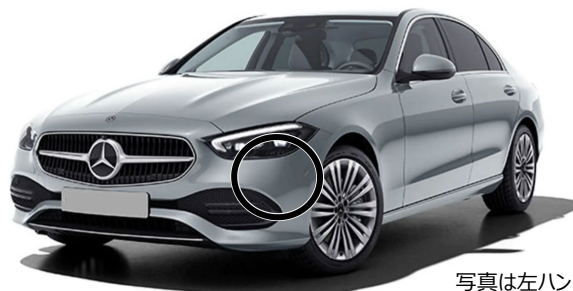
不具合発生箇所

燃料供給ホース

接続ノズル

ディーゼルエンジンの燃料供給ホースにおいて、製造指示が不適切なため、製造時に使用する分離剤に誤りがある。そのため、ホース内壁の摩擦力が低くなっているため、接続ノズルとのクランプ締結が適切に行われているにも関わらずラバーホースの抜けが発生して燃料漏れを起し、最悪の場合、警告灯点灯と共にエンジンが停止するおそれがある。

全車両、燃料供給ホースの製造時期を確認し、交換が必要なものは良品に交換する。

識別：車台番号の付近に黄色の識別ペイントを塗布する
