令和6年能登半島地震でのダムの状況

石川県管理 2 ダム（小屋ダム、北河内ダム）の被災状況

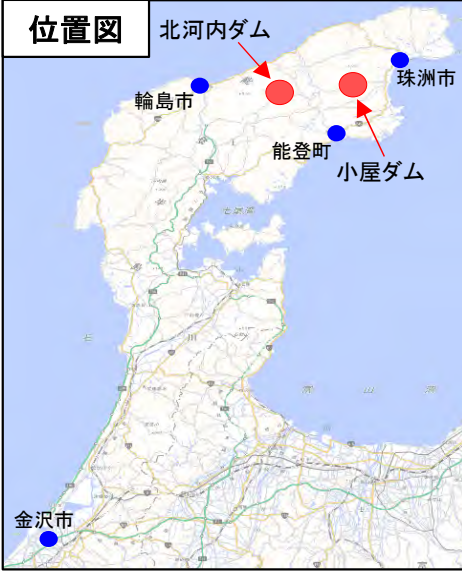
小屋ダム

確認された変状: ○北河内ダム:貯水池周辺斜面に小規模崩落、ダム堤内の排水ポンプ故障により監査廊の一部が浸水。
 ○小屋ダム:ダム天端の舗装に一部クラック、ダム堤体表面被覆(リップラップ)の一部変状等。

- ・ダム堤体天端舗装のクラック
 - ・ダム堤体表面被覆の一部変状
 - ・ダム堤体沈下
 - ・管理棟横広場の擁壁損壊
 - ・ダム下流周辺の斜面崩落
- など

応急対策: ○北河内ダム:仮設ポンプを設置し、監査廊の浸水を排水。
 ○小屋ダム:天端クラック箇所雨水浸透対策(シート養生)、念のため貯水位低下等。

- ・専門家(国総研)による遠隔指導
- ・貯水位、漏水量、水温、濁り等の継続監視(現地計測)
- ・天端舗装クラック箇所雨水浸透対策(シート養生)(1/6)
- ・堤体変位測量の実施(1/6)
- ・衛星電話設置(通信手段確保)(1/9)
- ・専門家(国総研)による現地調査、技術指導(1/11)(2/19~2/20)
- ・データ通信設備(Ku-SAT・スターリンク)設置(1/15)
- ・予備発電機用燃料補給
- ・念のため水位低下
- ・管理用水力発電復帰(1/17)
- ・アクセス道路の啓開完了(2/15)
