地元と関係機関が連携した水みちの連続性確保の取り組み

令和4年12月19日

岐阜県 県土整備部河川課 後藤 寿志

各地区の実施状況について（千疋地区）

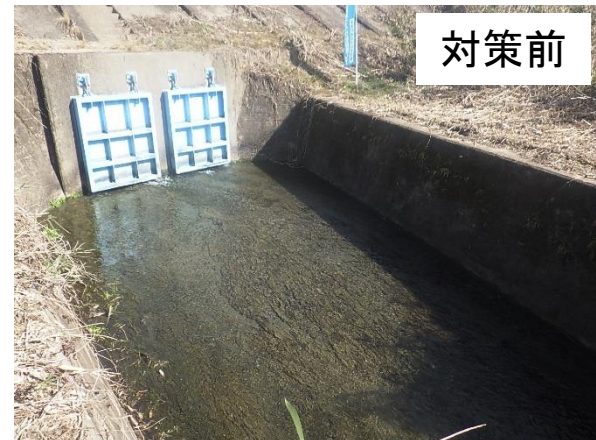
対策前

河川への排水路口の樋門(フラップ式ゲート2基)に20cm程度の落差があり、水量が少ない時は、魚類等が遡上に苦慮している様子を確認したと報告あり。

本来20cm程度の落差であれば、魚類等は遡上できると想定されるが、フラップゲートの開口部の狭さもあり、遡上しにくい状態であると想定される。
