平成19年（2007年）新潟県中越沖地震における
液状化に関する被害調査報告

平成20年 1月

国 土 交 通 省

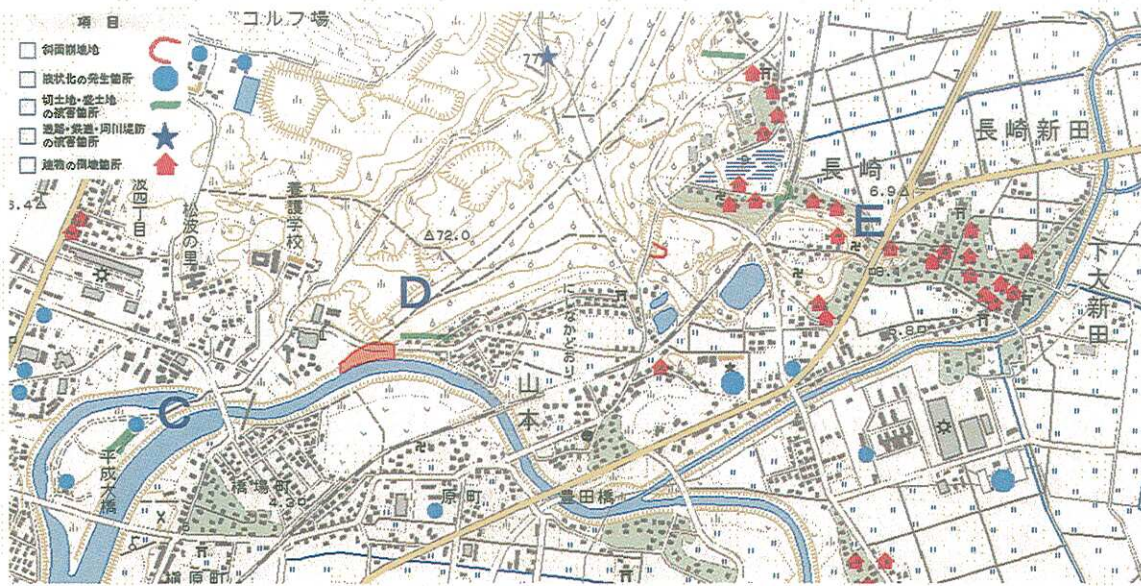
図 2-1-3 柏崎市山本から長崎周辺の被害状況（電子国土災害状況図より抜粋）

・ 柏崎市山本周辺（図2-1-3）

柏崎市の鯖石川河川改修記念公園内（図のC地点）から山本集落（図のD地点）にかけて、砂丘の縁に沿って大規模な地盤変状が認められた。鯖石川の公園内では段差最大30cmの亀裂が見られ、液状化している部分もある（写真2-1-1）。その北東延長方向には、鯖石川の右岸に沿って落差2m以上の段差が連続しており、河岸方面に土塊が隆起している部分があることから、川側への地すべり状の移動があったものと思われる。山本集落の南方から砂丘内にその亀裂が連続している（写真2-1-2）。ただし砂丘内では、段差の落差は小さくなり、亀裂のみが連続する。なお山本集落の南方では、住宅の背後の砂丘の縁が東側に張り出して住宅を押しつぶしている箇所がある。ただし、鯖石川の右岸側から連続する亀裂とは必ずしも連続してはいない。

国道 116 号の旧道沿いに集落が散在している。ここは別山川が形成する沖積低地であるが、西側が砂丘で閉鎖された後背低地的な地形を形成しており、これに砂丘からの堆積物が運ばれて形成された微高地に集落が形成されている。このような立地条件の集落では建物全壊が集中する地点があり、特に、西元寺、刈羽、割町新田、正明寺、長崎などの集落で建物被害が集中していた。特に長崎では建物全壊被害が顕著であった (図の E 地点)。周辺には現在も湿地地形が残されており、地盤の液状化によるマンホールの 50cm もの抜け上がり (写真 2-1-3) や、家屋の抜け上がりや傾きなども顕著に観察された。

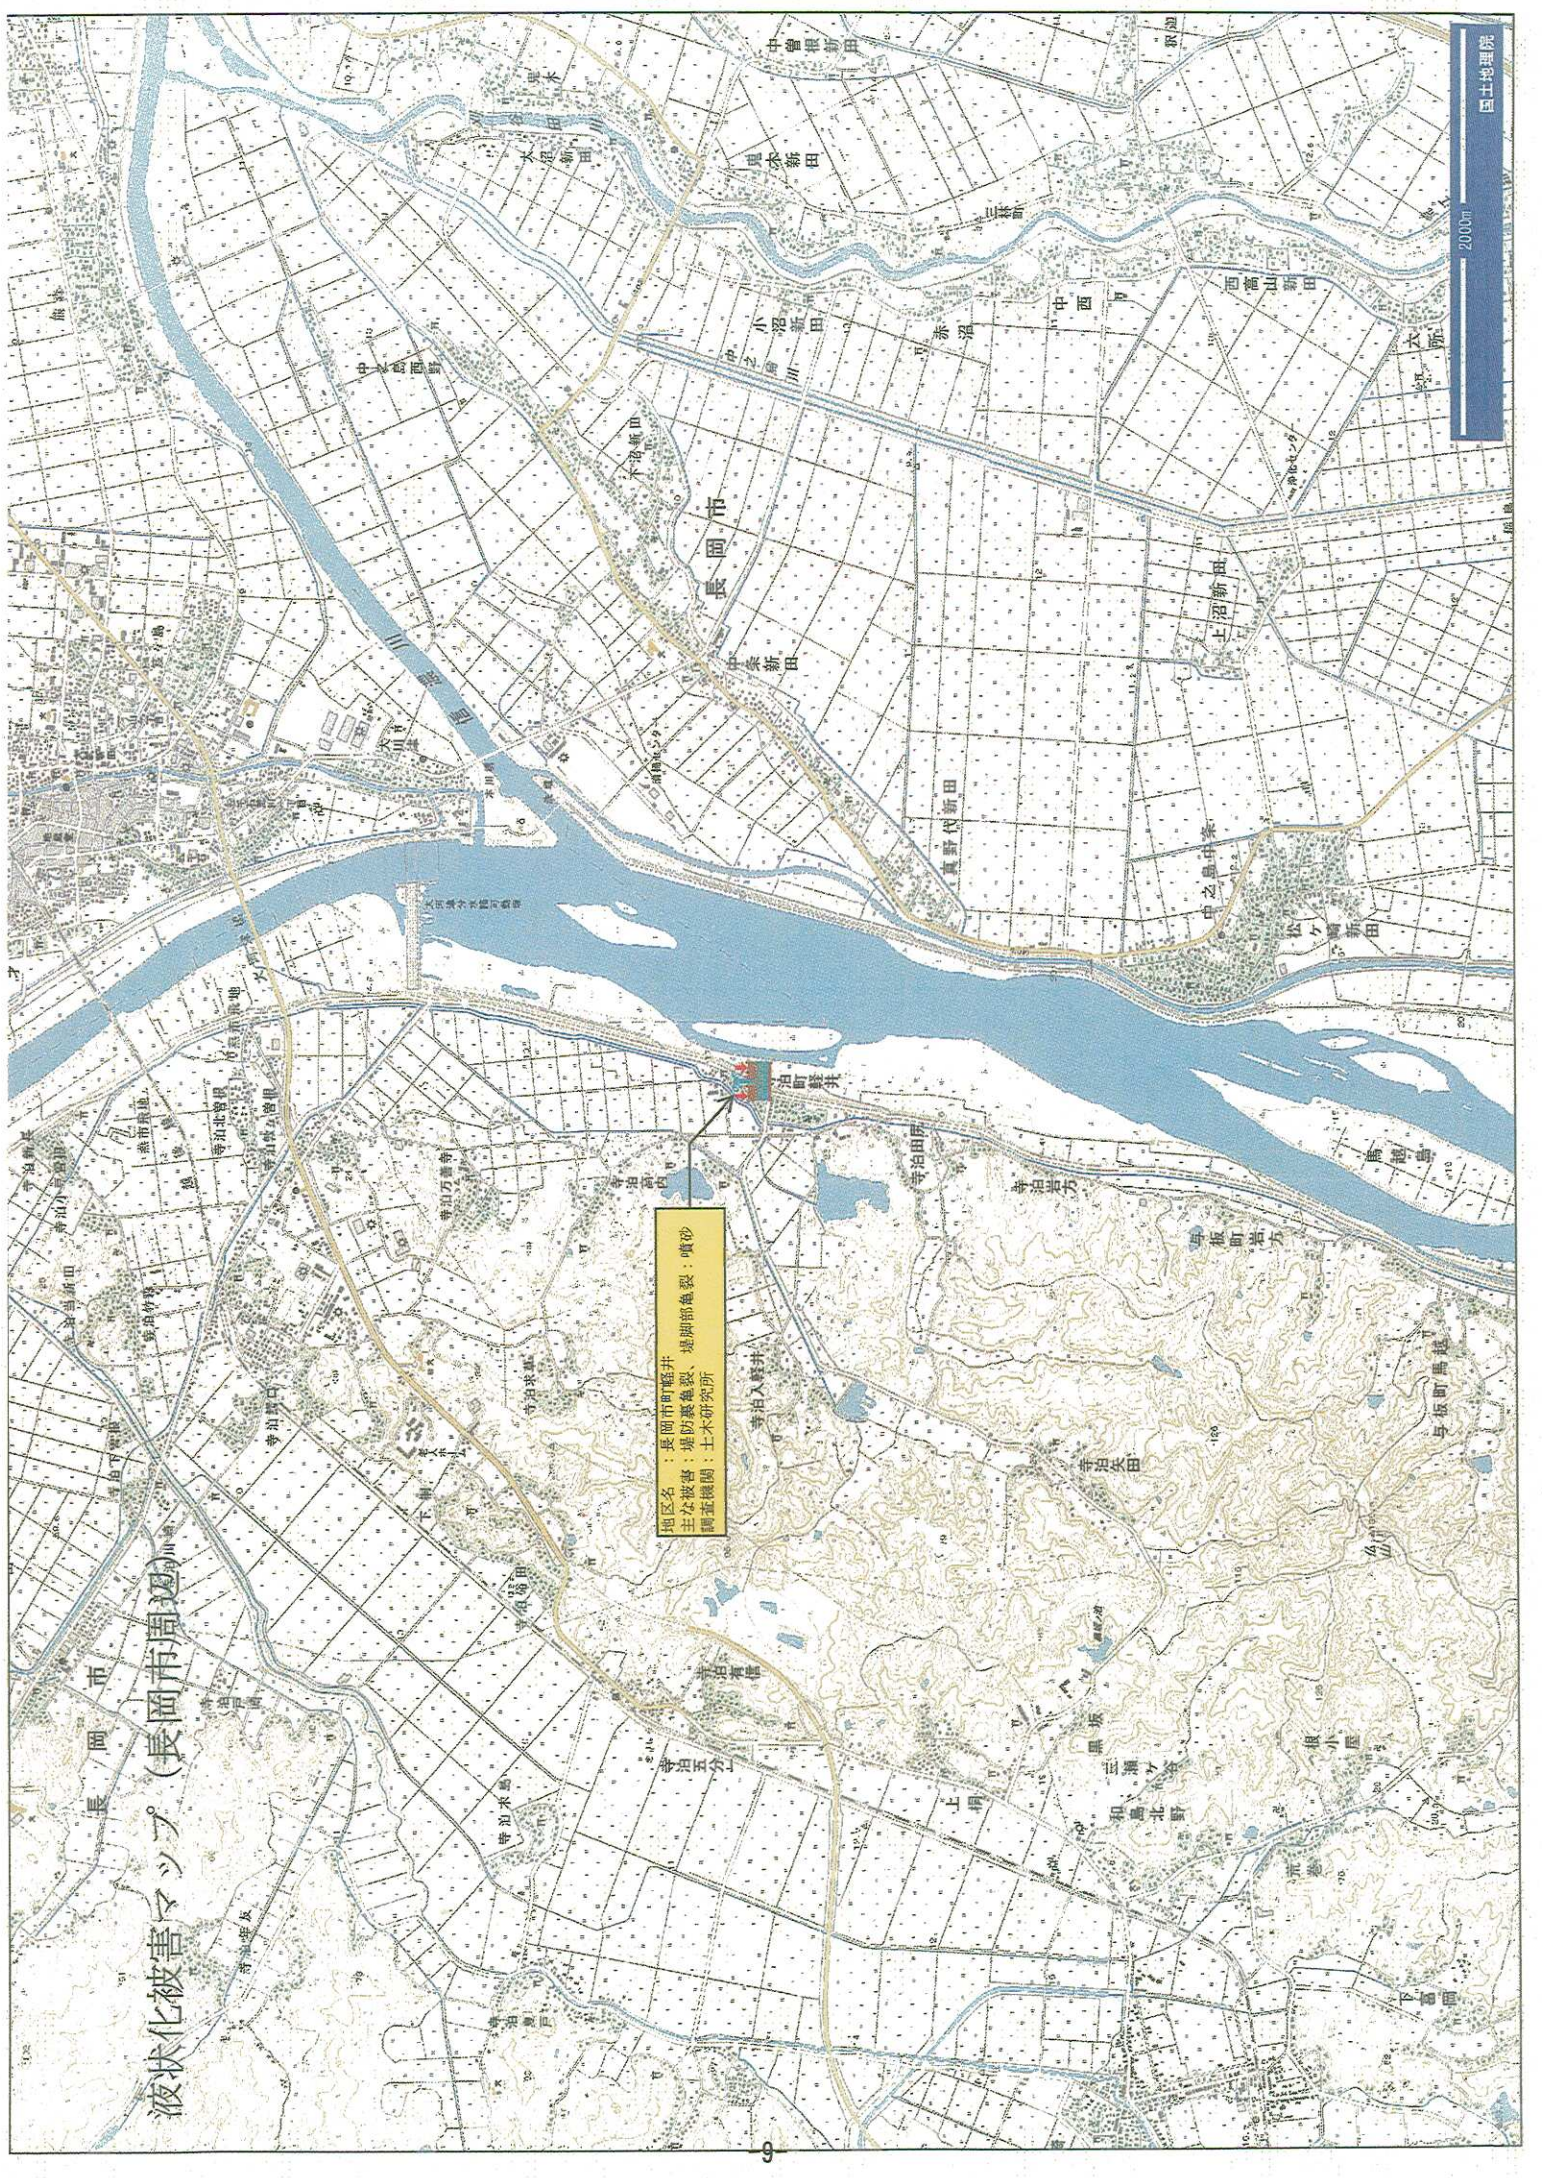
液状化被害マップ (長岡市周辺)

地区名：長岡市西橋井
主な被害：堤防崩壊、堤脚部亀裂、噴砂
調査機関：土木研究所

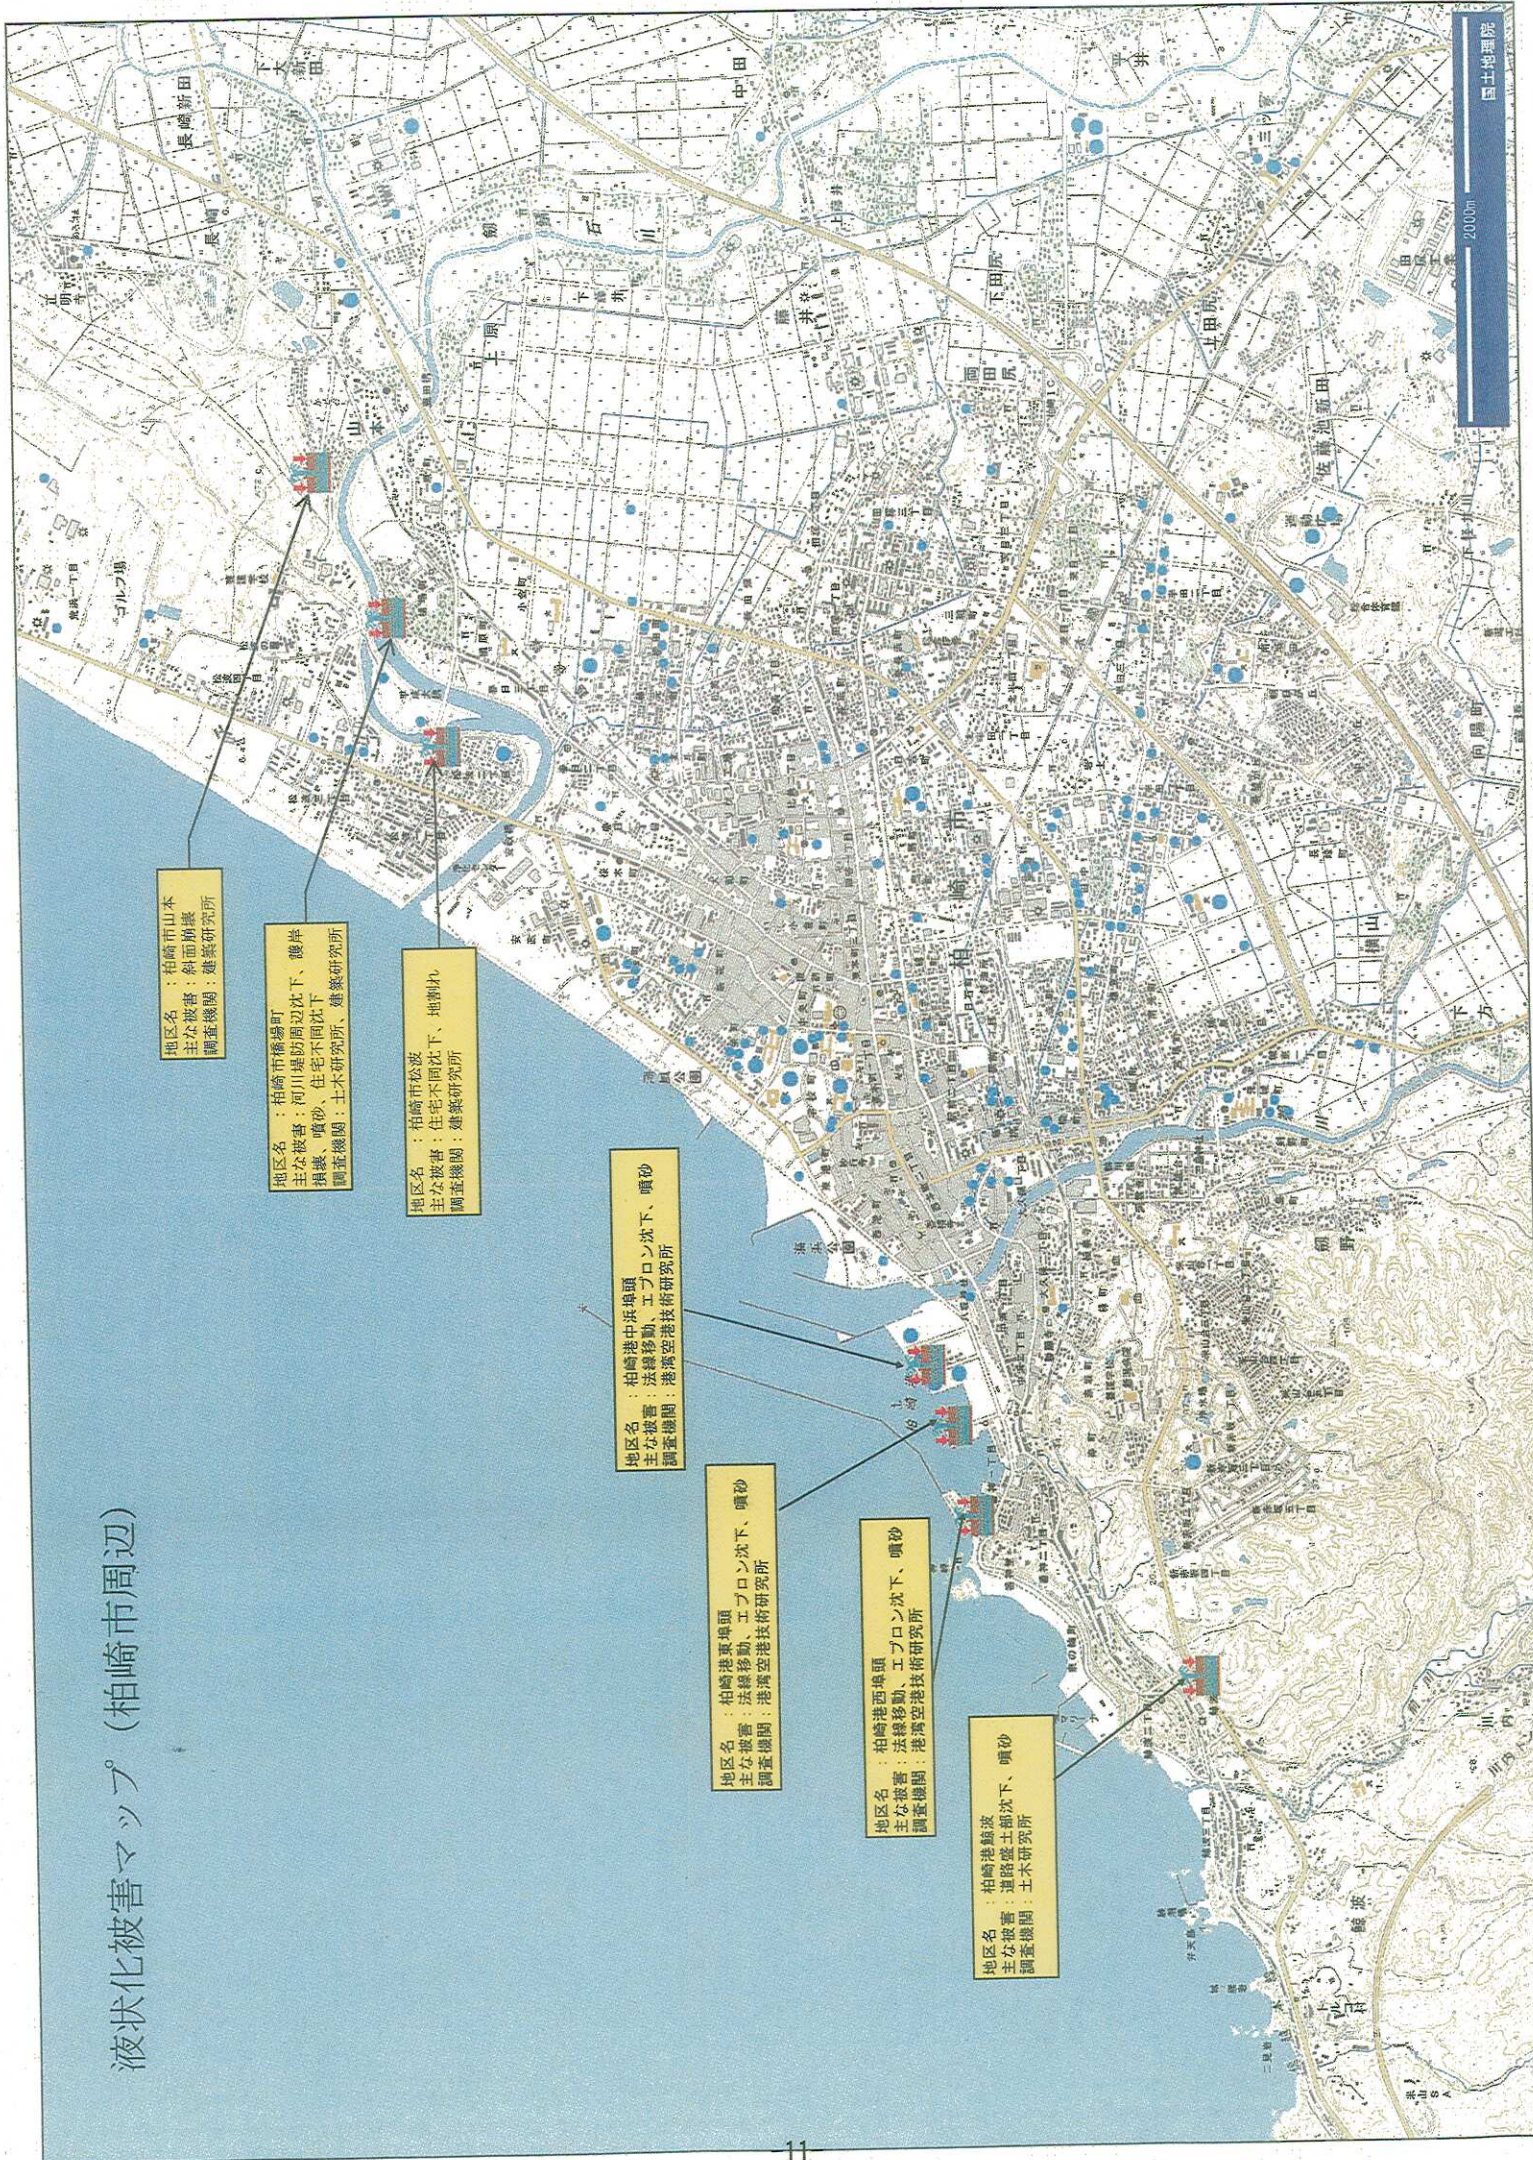
液状化被害マップ（柏崎市周辺）

地区名：柏崎市山本
 主な被害：斜面崩壊
 調査機関：建築研究所

地区名：柏崎市橋端町
 主な被害：河川堤防周辺沈下、護岸崩壊、噴砂、住宅不同沈下
 調査機関：土木研究所、建築研究所

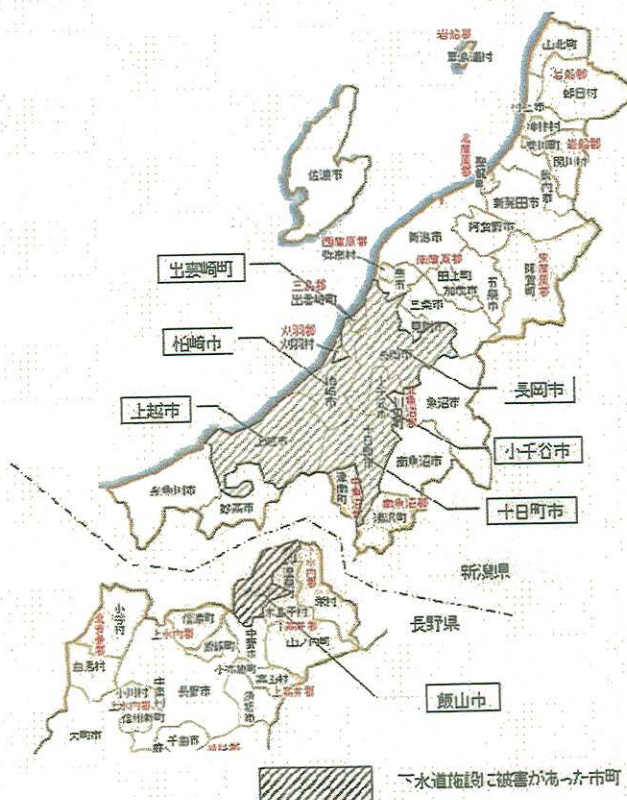
図3-1-1 下水道施設が被災した市町

下水道施設の被害は、新潟県5市1町及び長野県1市の公共下水道と、新潟県の流域下水道で発生した。図3-1-1に下水道施設が被災した市町を示す。

被災した施設の内訳としては、管路施設が5市1町（新潟県長岡市、柏崎市、上越市、小千谷市、出雲崎町、長野県飯山市）で総被災延長約50km、ポンプ施設・処理施設が柏崎市の2ポンプ場、1処理場となっている。（表3-1-1参照、災害査定結果）

県名	管理者名	施設名	被害状況等
新潟県	柏崎市	自然環境浄化センター	・監視汚泥棟等基礎杭24本破損 ・消化ガスホルダー内部破損 ・場内道路等の隆起・陥没
		八坂中継ポンプ場	・場内陥没 ・圧送管 4.4m
		柳橋中継ポンプ場	・場内陥没
		公共下水道管きよ	・被災延長約 36.2km ・被災マンホール 1,287 基
	上越市	公共下水道管きよ	・被災延長約 0.8km ・被災マンホール 17 基
	長岡市	公共下水道管きよ	・被災延長約 5.6km ・被災マンホール 29 基
	小千谷市	公共下水道管きよ	・被災延長約 3.7km
	出雲崎町	公共下水道管きよ	・被災延長約 2.4km
長野県	飯山市	公共下水道管きよ	・マンホールポンプ用引込電柱折れ(1箇所)

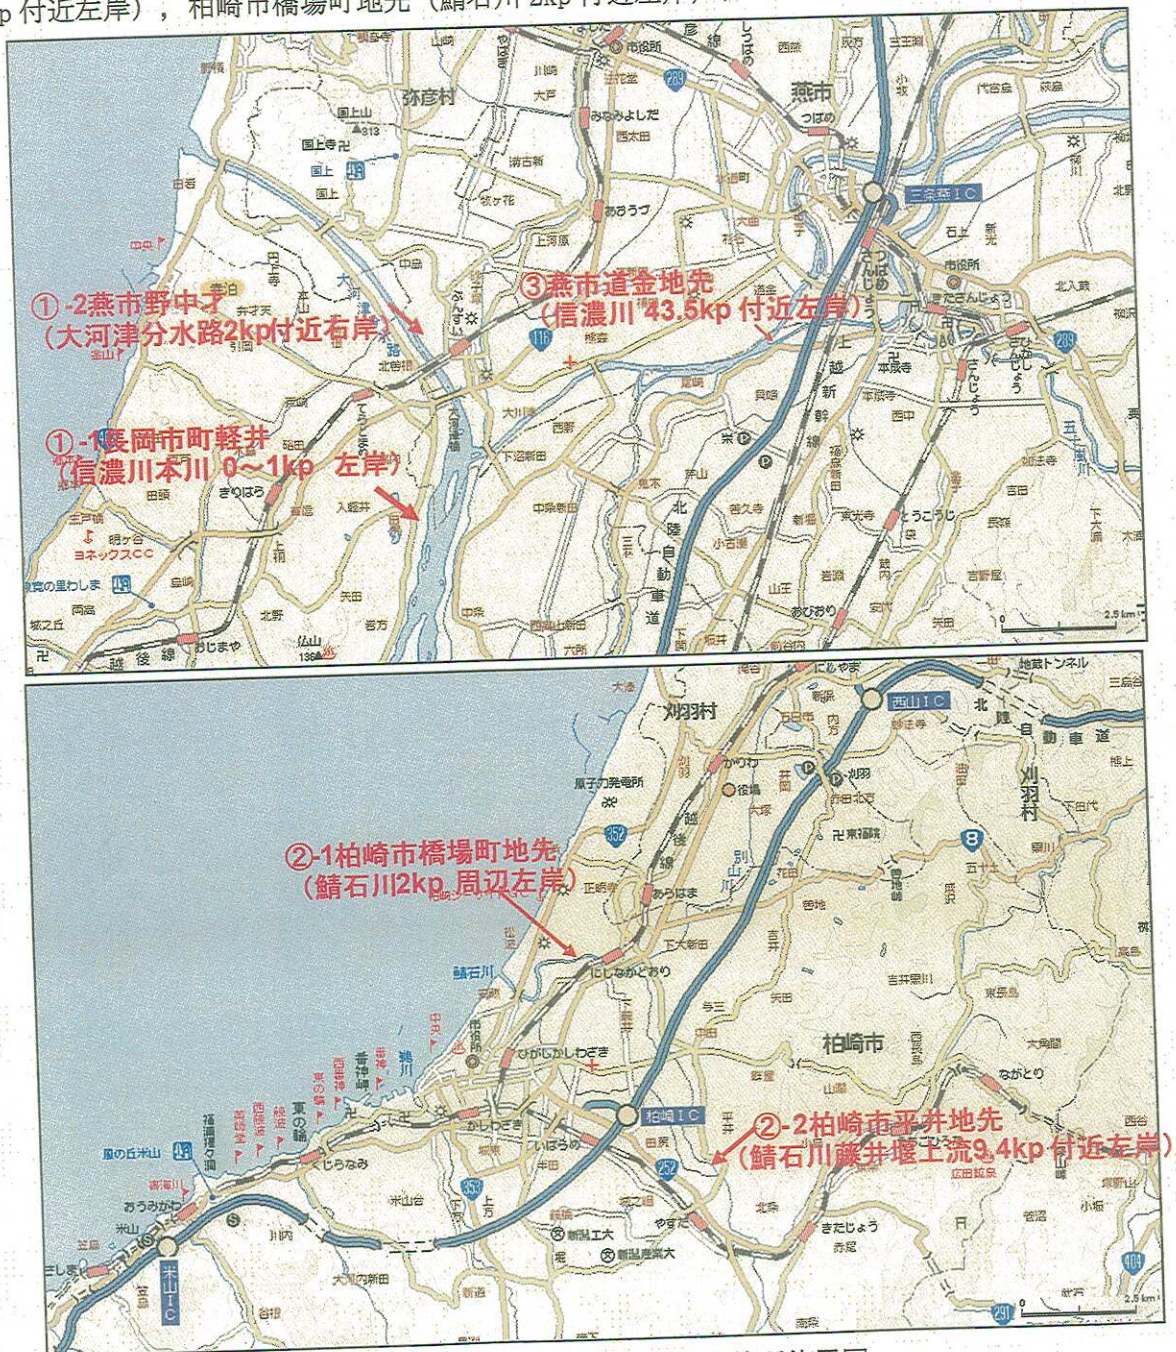
図3-2-1 河川堤防調査箇所位置図

国土交通省河川局治水課・国土技術政策総合研究所・土木研究所は、7月18日～7月19日に信濃川および鯖石川の現地調査を行った。調査箇所を図3-2-1に示す。本報では、基礎地盤の液状化による被害個所であると考えられる代表的な事例として、長岡市町軽井地先（信濃川本川0～1kp付近左岸）、柏崎市橋場町地先（鯖石川2kp周辺左岸）、燕市道金地先（信濃川43.5kp付近左岸）について述べる。

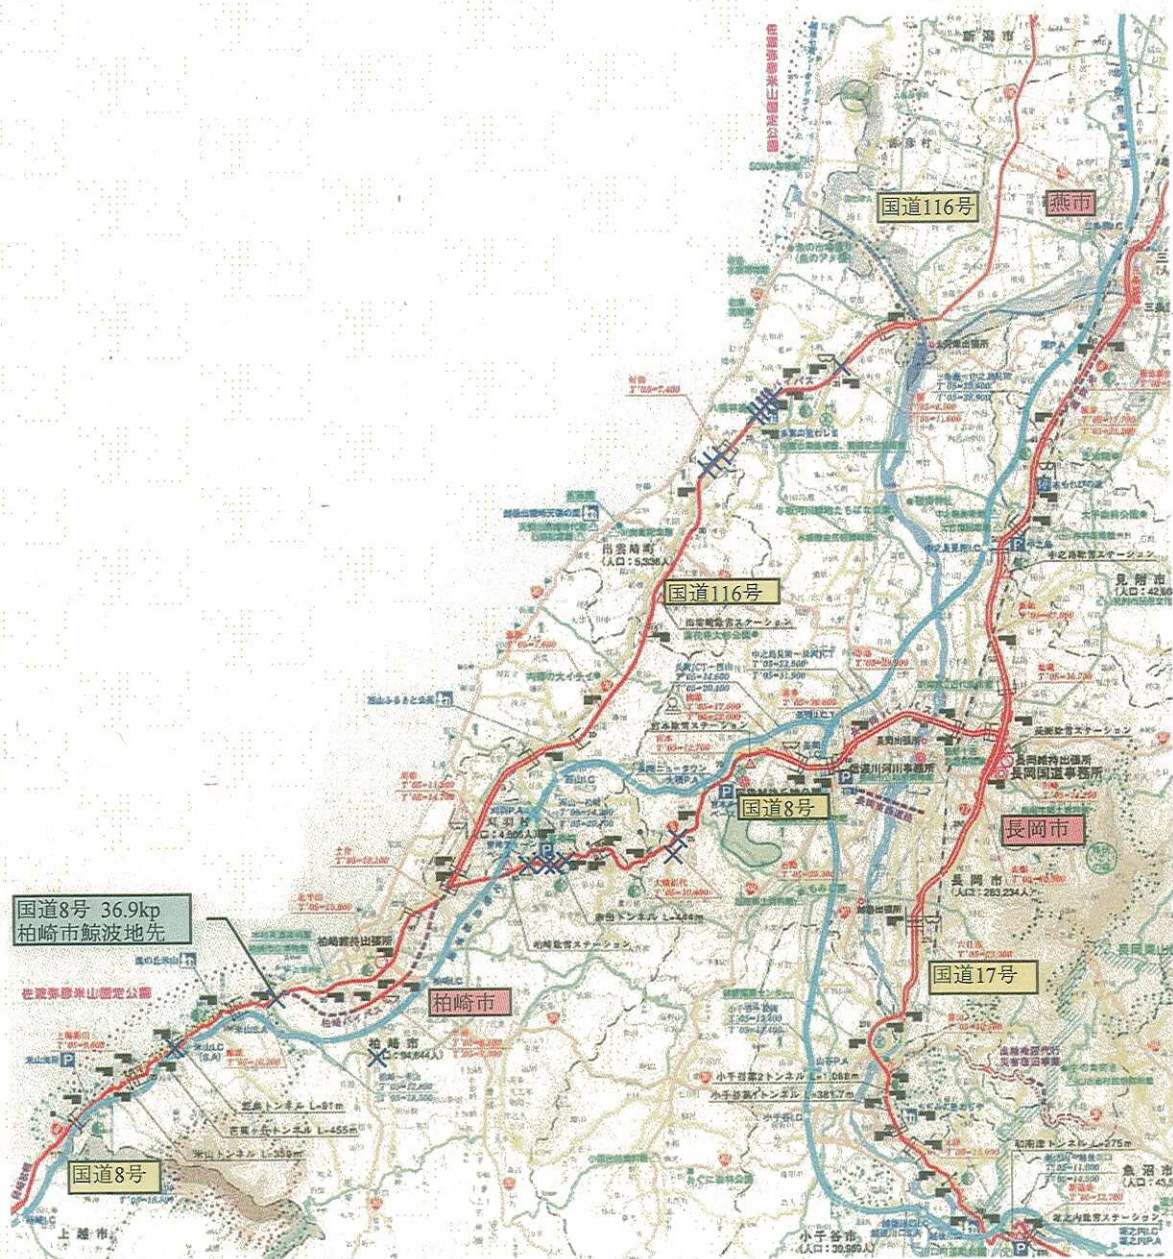
図3-3-1 道路盛土調査箇所位置図（×印の箇所）

土木研究所は、北陸地方整備局の要請により7月17日に国道8号長岡市大積地区、国道352号柏崎市椎谷～大崎地区の現地調査を行った。また、7月19日～20日に、直轄国道の道路盛土の被災状況を把握するため国道8号（長岡市～柏崎市）及び国道116号（燕市～柏崎市）の盛土区間について自主調査を実施した。現地調査結果によれば、道路土工や斜面の被害のうち、基礎地盤の液状化が原因と考えられる被害は柏崎市鯨波地先（国道8号 36.9kp（図3-3-1参照））において生じた。被害状況は以下に示す通りである。

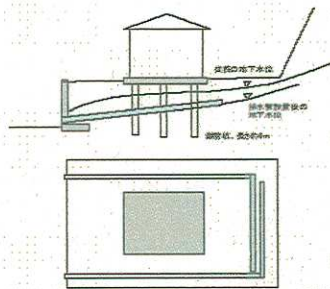
刈羽村では、液状化やそれに起因する裏山の崩壊等により、多くの家屋に被害が発生した。液状化に伴って著しい不同沈下が生じた木造のほか、砂丘からなる裏山の崩壊によって住宅の外壁に土砂が1～2mの高さにわたって積み上がり、窓等を突き破ったケースも認められた。新築の平屋木造が地盤変動により上向きに突き上げられ、大きく傾いた例もあった。また、小径の鋼管杭を使用した住宅が、液状化による地盤沈下によって、杭頭部が相対的に浮きあがった例も認められた。なお、この地域には、2004年中越地震による液状化被害を教訓として地下水位低下工法を採用した例が認められたが、被害は軽微にとどまっていた。この地域の地下水位は、概ねGL-0.5～1.0mと考えられる。

図 3-4-2 排水管（ドレン）を建物下に配して地下水位を低減した工法

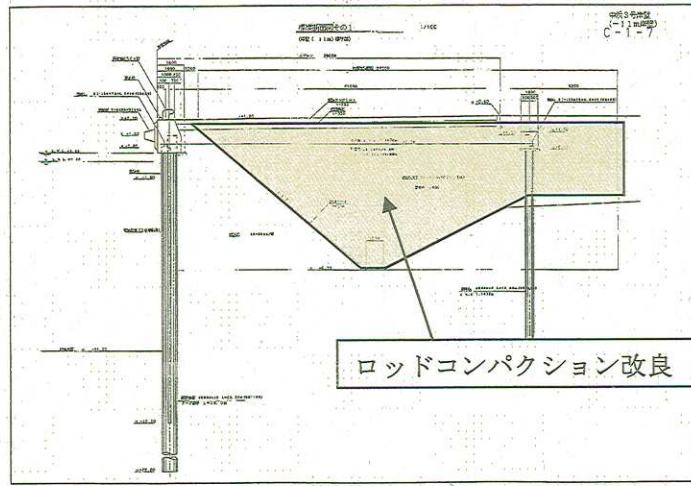
図3-5-1 中浜ふ頭3号岸壁 標準断面図

⑥中浜ふ頭2号岸壁 (-10.0m)、3号岸壁 (-11.0m) (写真3-5-3, 図3-5-1)

岸壁から内側へ1m付近の箇所で、約15m²にわたって痕跡があり、15cmの法線移動及び25cmのエプロンの沈下を確認。供用には支障なし。3号岸壁の埋土は、ロッドコンパクション工法(置換率10%)で改良されていることと、この地区のサイト増幅特性が小さいこともあり、被害は比較的軽微であった。

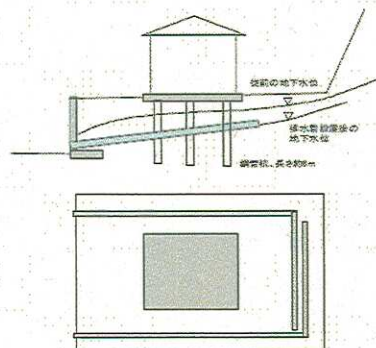
図4-1-1 家屋における液状化対策の効果

本地震による被害については、液状化対策を施した建築物や構造物ではほとんど液状化被害が認められず、対策効果が検証された。これらの具体例として、家屋において中越地震後、杭基礎等による基礎の補強や地下水排除工法による対策（図4-1-1）を実施していたため被害が軽減された。河川堤防では中越地震により被災し、深い液状化層の地盤改良による地盤補強（図4-1-2）にて復旧した箇所では被害が発生しなかった。港湾施設では砂地盤を振動棒による鉛直方向の締め固めを行い前もって地盤密度を高める工法（ロッドコンパクション工法）の採用（図4-1-3）などにより液状化被害の軽減が報告された。

②ベタ基礎の下に長さ6m、外径10cmの鋼管を10本余り打設して建設。今回の地震で約5cm不同沈下し、上屋が15cm東方に移動（無対策の家より被害軽減）

地下水排除工による対策

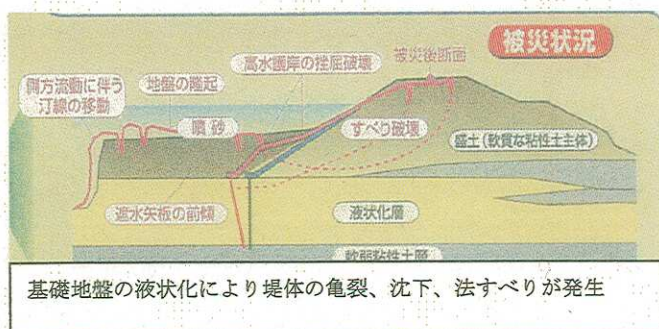
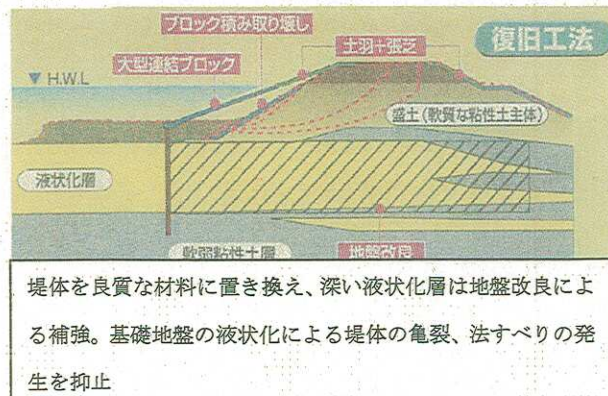
図4-1-2 河川堤防における液状化対策の効果

平成16年中越地震により被災
