# 【施設効果事例】岳本川(大分県由布市湯布院町川上)

# 【施設効果事例】球磨川水系川辺川(田口第2砂防堰堤・田口砂防堰堤)

# 【施設効果事例】新所地区(熊本県阿蘇郡南阿蘇村立野)

# 【施設効果事例】三重県いなべ市(小滝川)

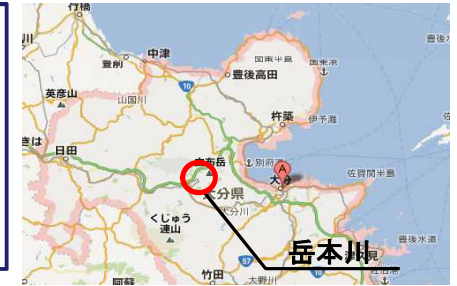
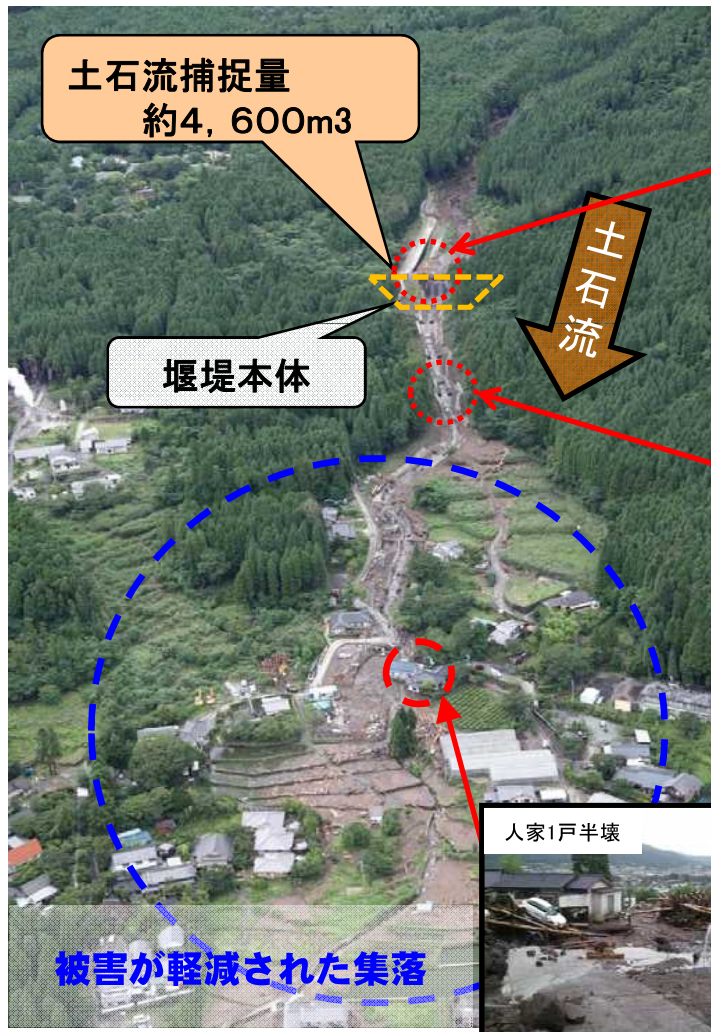
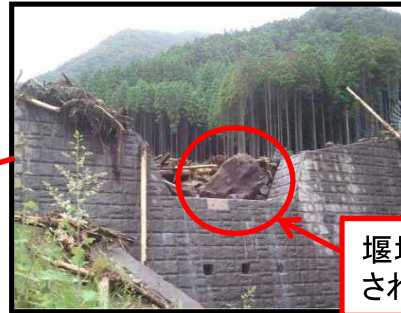
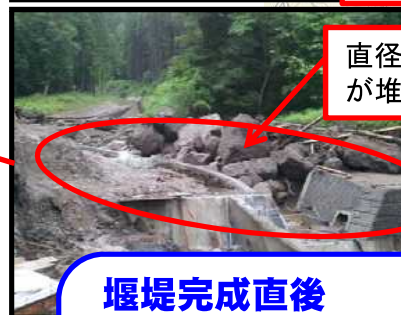
崩壊状況：土石流捕捉量 約4,600m<sup>3</sup>

状況：梅雨前線に伴う豪雨により土石流が発生したが、砂防堰堤が整備されており、土砂を捕捉。一部流出したが、被害が軽減された。

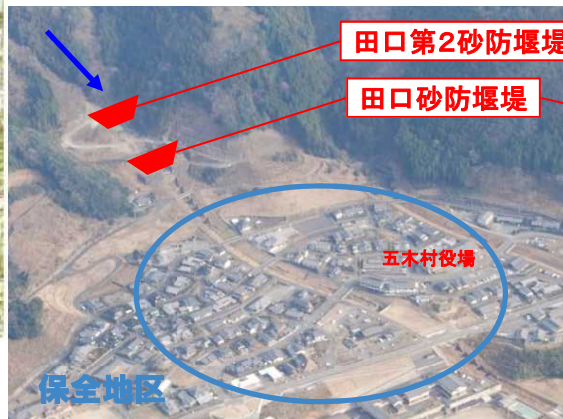
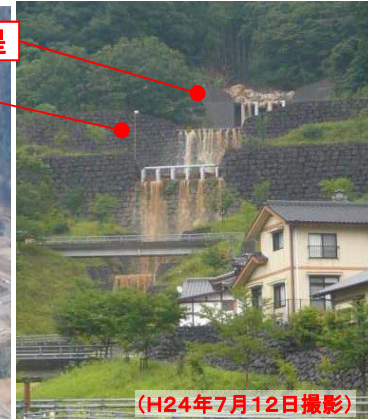
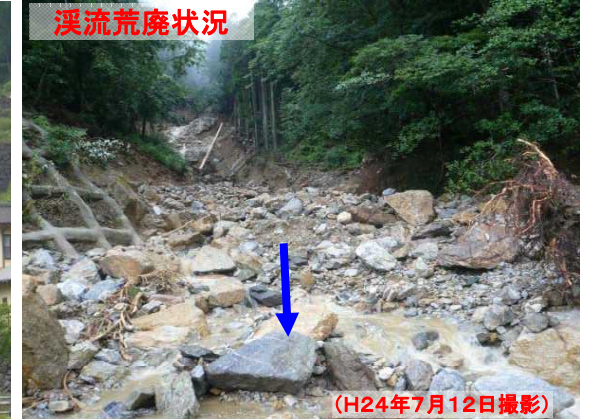
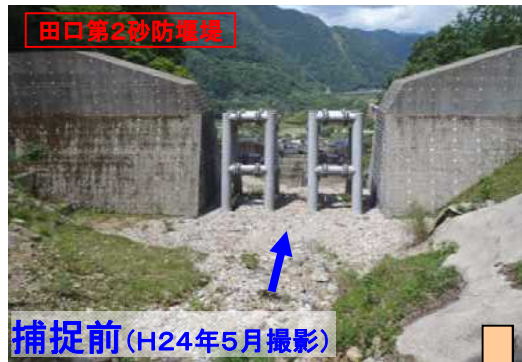
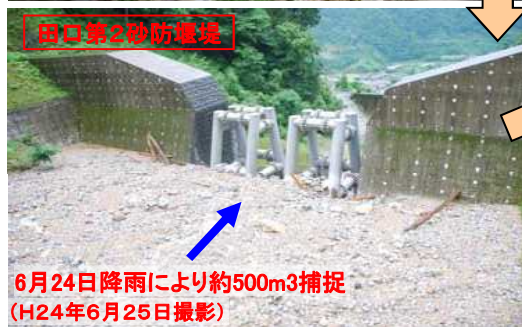
状況：梅雨前線豪雨により土石流が発生したが、砂防堰堤が整備されており、土石流(約7,600m<sup>3</sup>)を捕捉。下流地区の土石流被害を未然に防止した。

7月12日降雨により約7,100m<sup>3</sup>を捕捉 (H24年7月13日撮影)

2基の堰堤が土砂を捕捉し、土石流被害を未然に防止

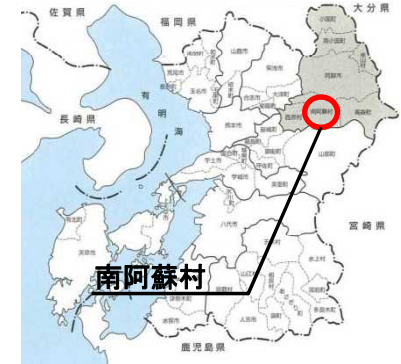
状況：梅雨前線に伴う豪雨によりがけ崩れが発生したが、待受擁壁が整備（平成22年完成）されており、崩壊土砂を捕捉。施設は被災したものの、保全対象への被害を防いだ。

崩落土砂により施設が被災したが、施設から集落側への土砂崩落は確認されなかった。

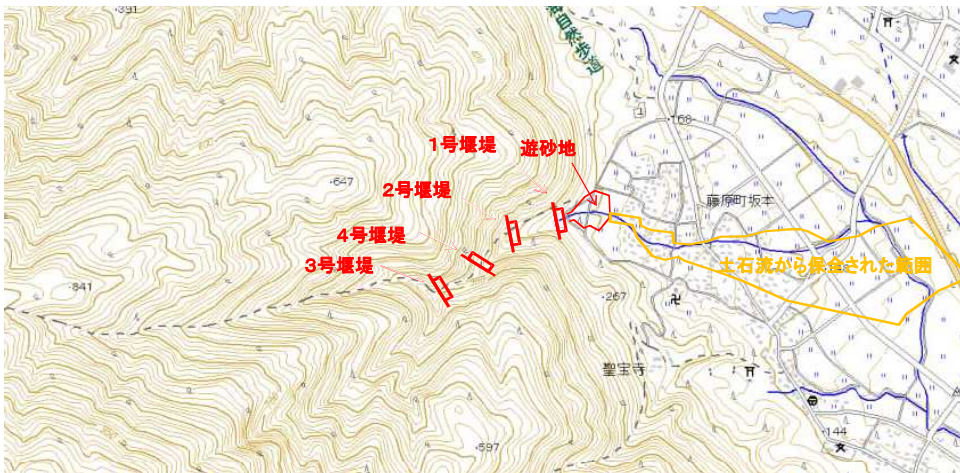
いなべ市藤原町坂本地区の施設整備状況

状況:前線性豪雨により土石流が発生したが、砂防堰堤等の施設が整備されており、土石流を捕捉。下流地区の土石流被害を未然に防止した。

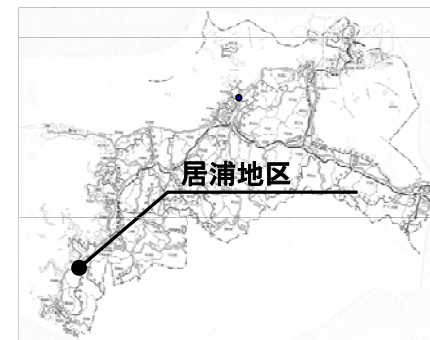
崩壊状況：高さ 15.0m 幅 5.0m

状況：6月24日の梅雨前線豪雨によりがけ崩れが発生したが、待受擁壁が整備（昭和56年施工）されており土砂等を捕捉。被害軽減に効果を発揮した。

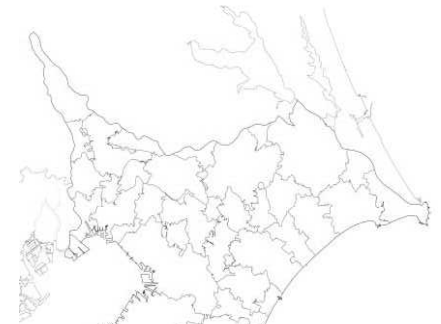
災害発生日：平成24年9月23日  
 降雨状況：連続雨量 53mm（9月23日4時～18時）  
 時間最大雨量 10mm（9月23日14時～15時） ※鋸南観測局  
 崩壊状況：高さ 10.0m 幅 3.0m  
みなみぼうそうし きよなんまち だいろく  
 発生箇所：千葉県南房総市鋸南町大六  
 状況：9月23日の大雨によりがけ崩れが発生したが、待受擁壁が整備（昭和57年施工）されており土砂等を捕捉。被害軽減に効果を発揮した。
