【施設効果事例】鹿児島県奄美市住用町山間

【施設効果事例】静岡県賀茂郡西伊豆町安良里

【施設効果事例】^{たしかわ}滝川(滋賀県大津市北小松)^{おおつし} ^{きたこまつ}

【施設効果事例】小水無沢(岩手県八幡平市松尾寄木)

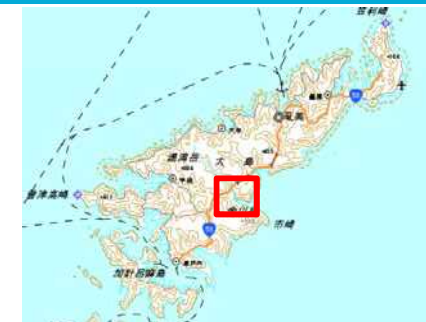
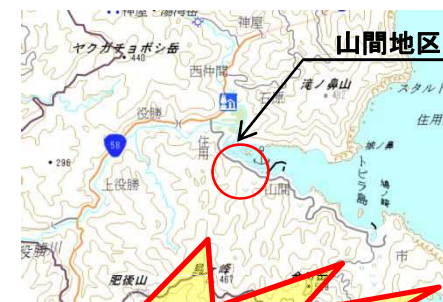
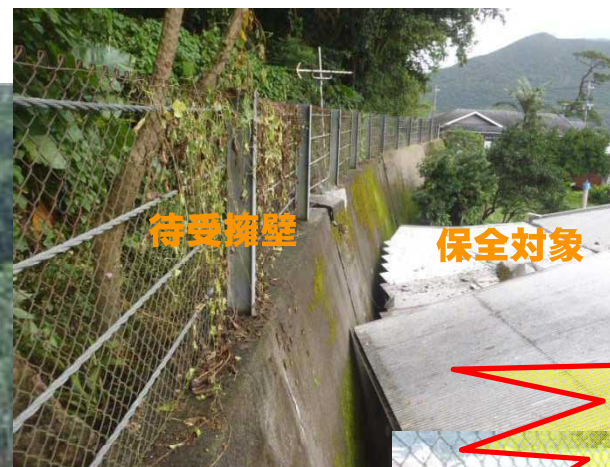
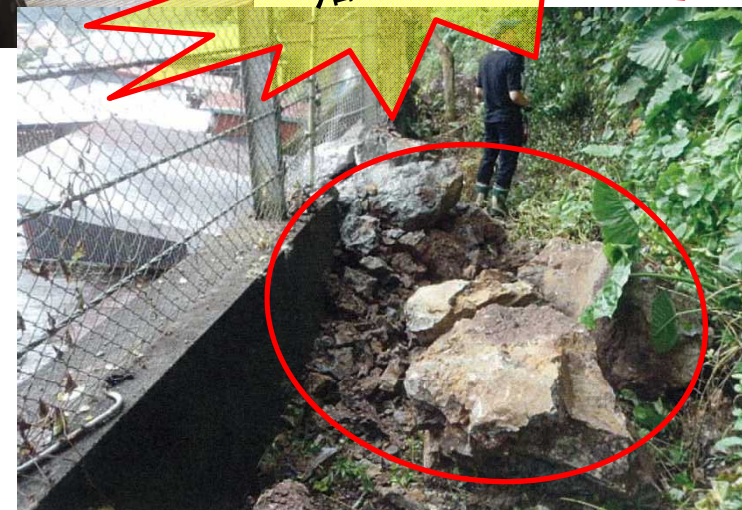
崩壊状況：落石 φ0.5m

状況：急傾斜地崩壊危険区域内で落石が発生したが、待受擁壁が整備（昭和56年施工）されており落石を捕捉。被害軽減に効果を発揮した。

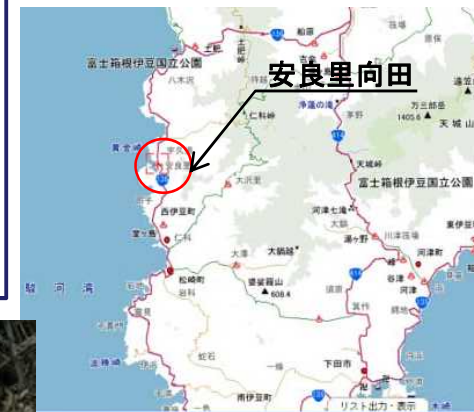
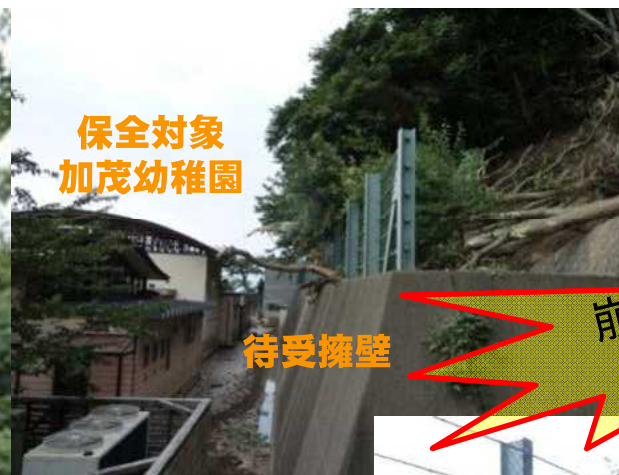
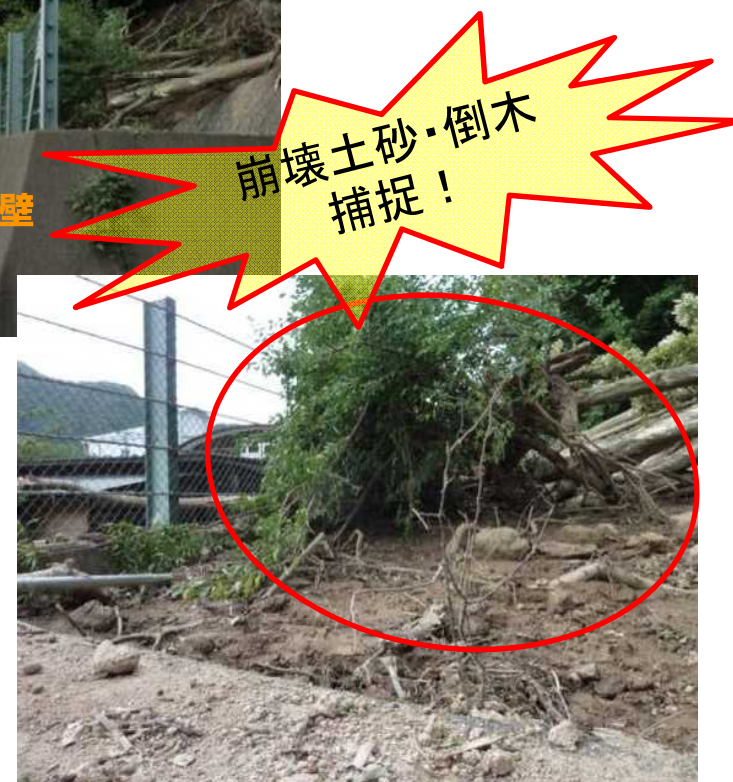
災害発生日：平成25年7月18日
 降雨状況：連続雨量 200mm（7月17日23時～7月18日5時）
 時間最大雨量 98mm（7月18日3時～4時） ※宇久須観測局
かもぐん にしいずちよう あらり
 発生箇所：静岡県賀茂郡西伊豆町安良里
 崩壊状況：高さ 15.0m 幅 15.0m
 状況：7月18日の大雨によりがけ崩れが発生したが、待受擁壁が整備（昭和54年施工）されており土砂等を捕捉。被害軽減に効果を発揮した。

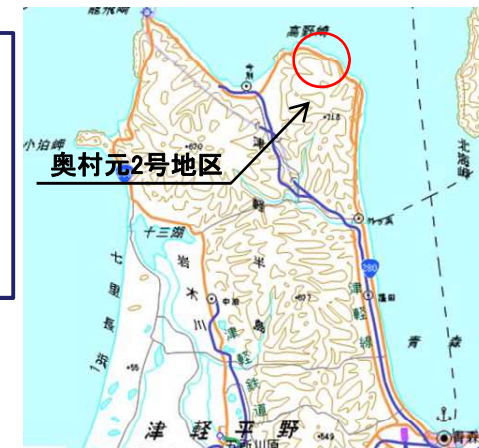
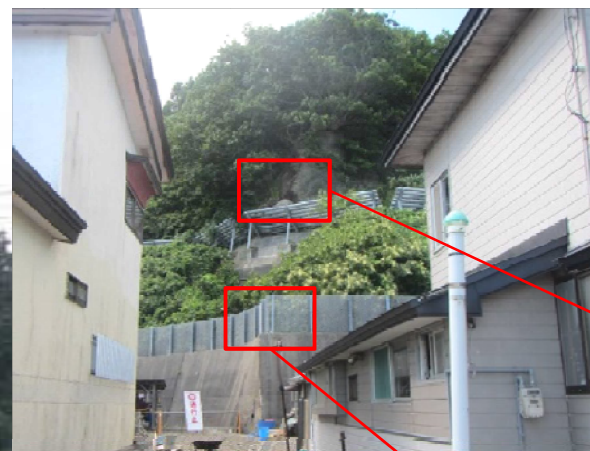
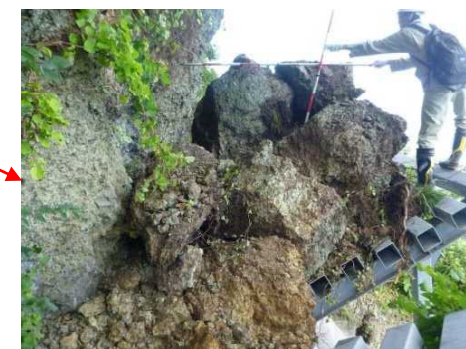
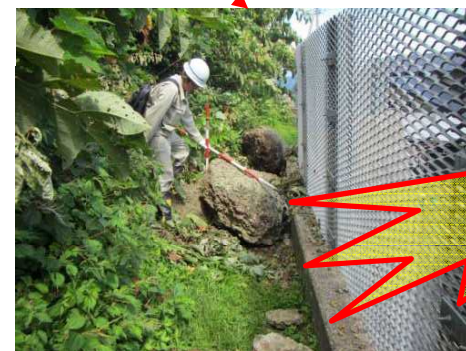
崩壊状況：φ0.5m~1.0mの落石

状況：8月25日に落石が発生したが、待受擁壁が整備されており落石を捕捉。被害軽減に効果を発揮した。

落石捕捉!

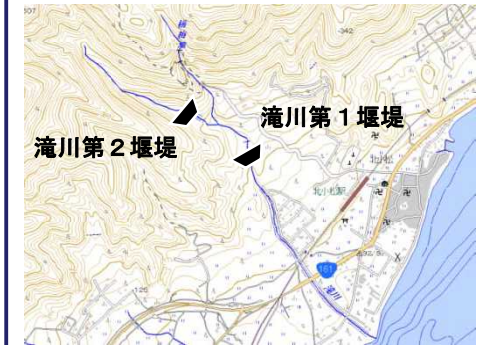
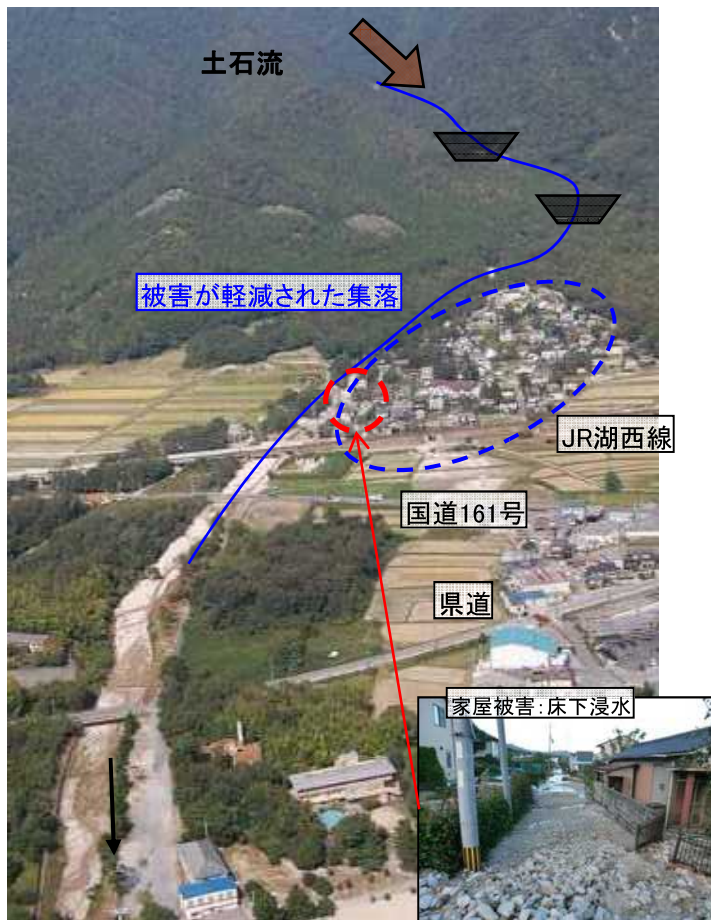
災害発生日：平成25年9月16日
 降雨状況：連続雨量 300mm (9月15日3時～9月16日13時)
 時間最大雨量 24mm (9月16日5時～6時) ※釈迦ヶ岳観測局
 発生箇所：滋賀県大津市北小松
 崩壊状況：土石流捕捉量 3,000m³ (第1堰堤) 14,000m³ (第2堰堤)
 状況：9月16日の大雨により土石流が発生したが、砂防堰堤が整備されており土砂を捕捉。被害軽減に効果を発揮した。

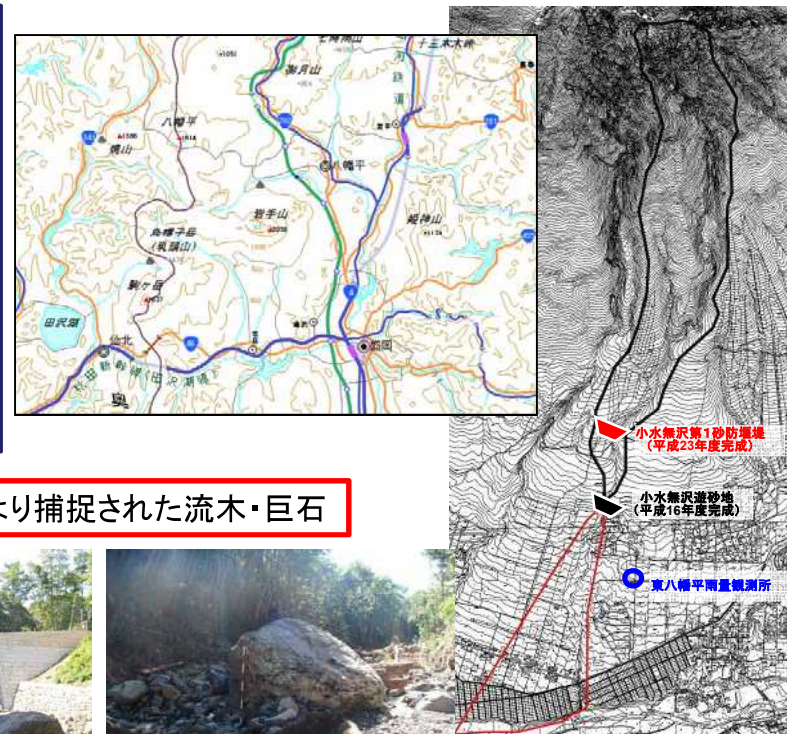
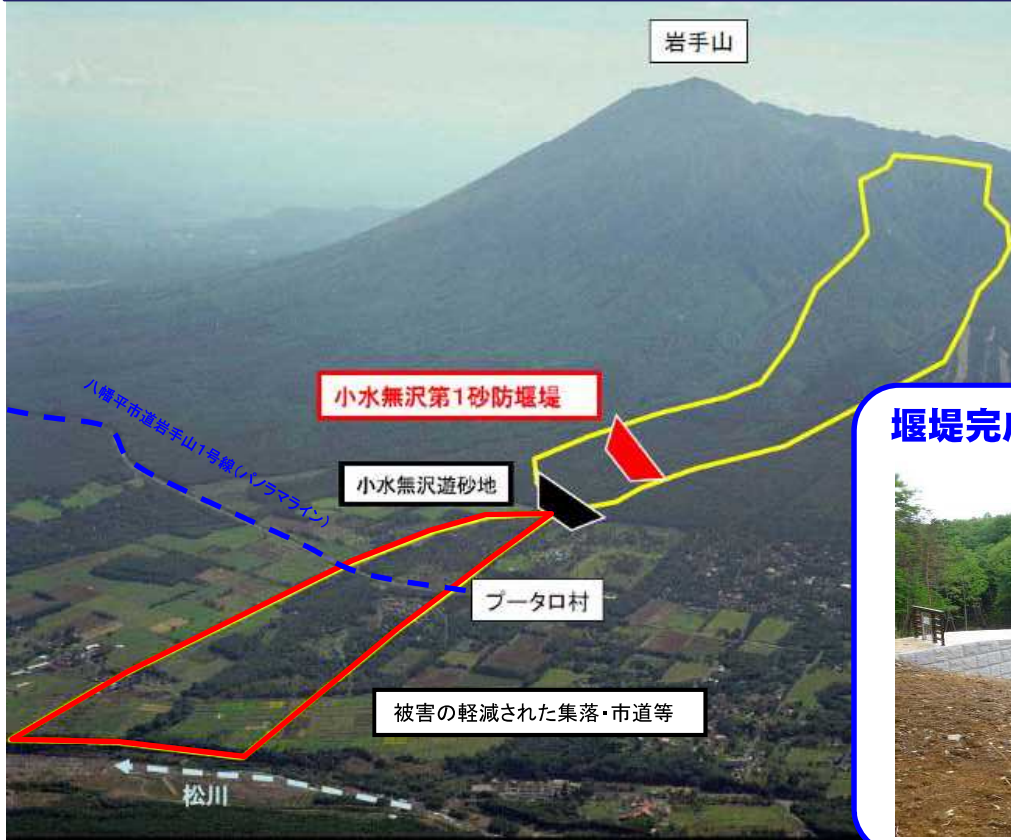
発生箇所：岩手県八幡平市松尾寄木
崩壊状況：土石流捕捉量 約8,500m³
状況：9月16日の大雨により土石流が発生したが、砂防堰堤が整備されており土砂及び流木を捕捉。被害軽減に効果を発揮した。

堰堤により捕捉された流木・巨石

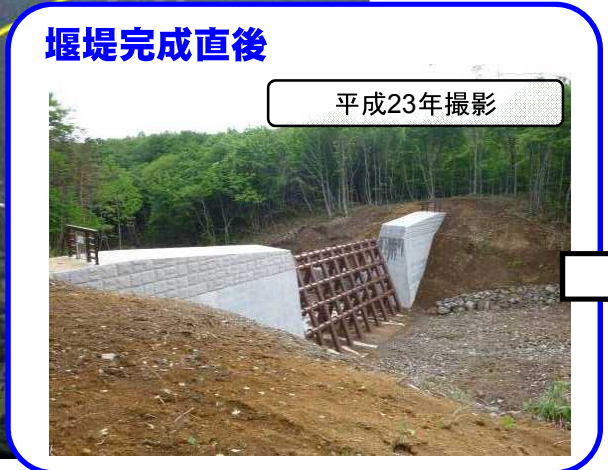
土石流捕捉状況(堰堤上流側)

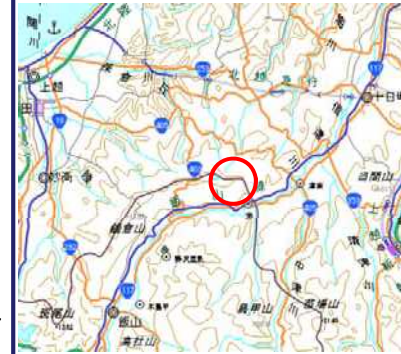
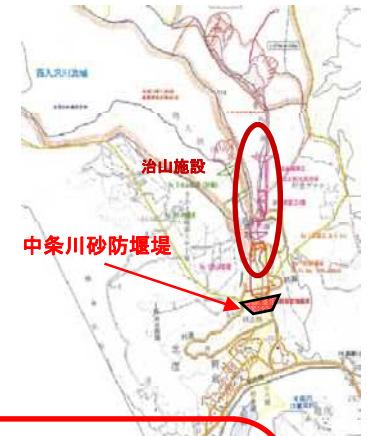
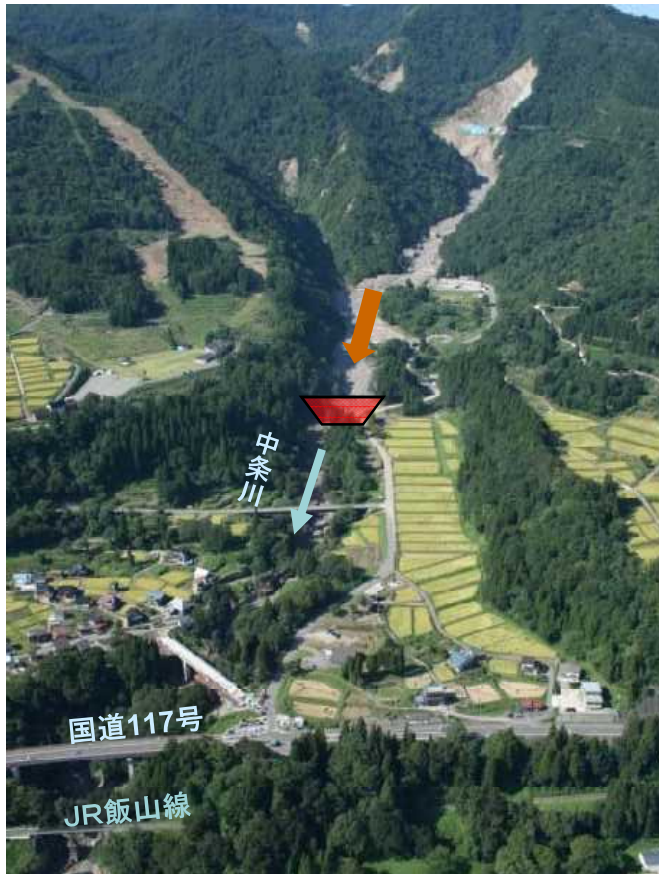
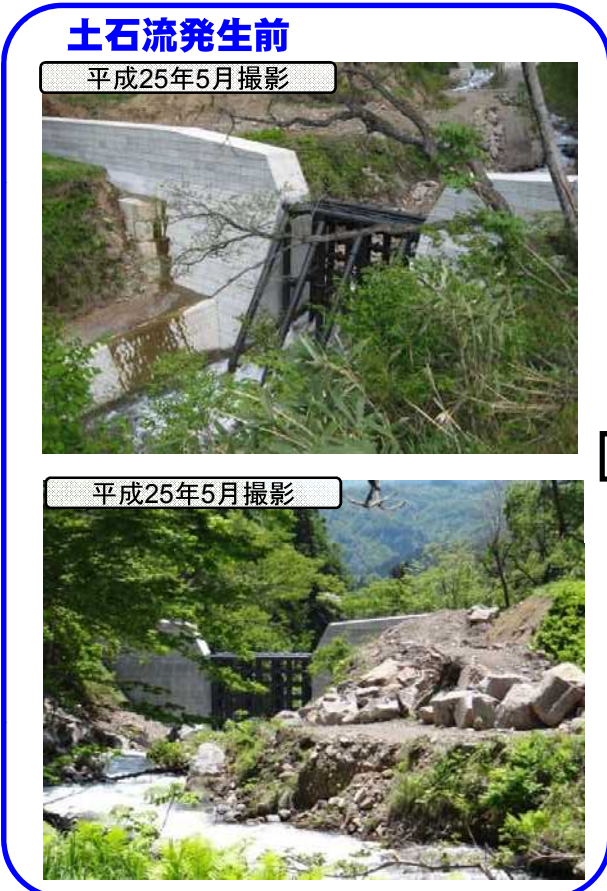
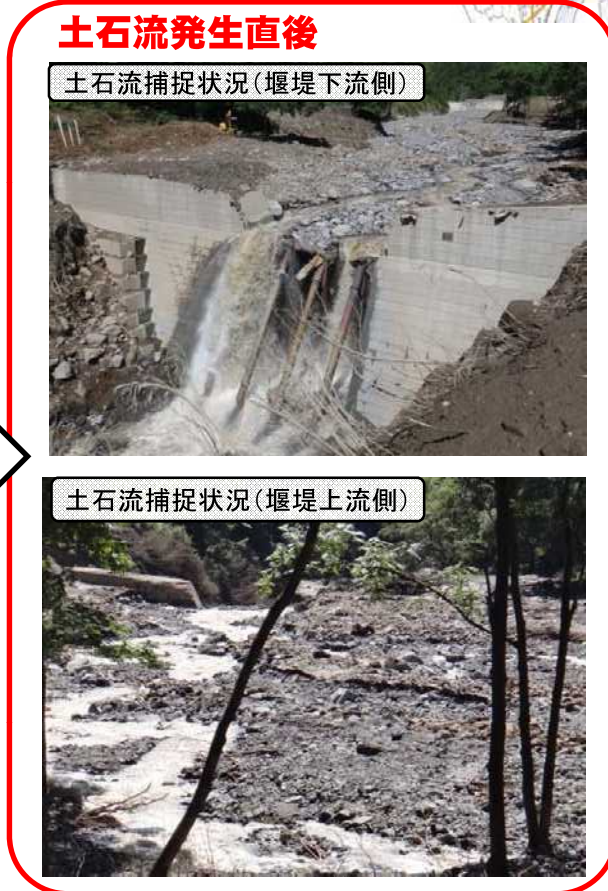
災害発生日：平成25年9月16日
 降雨状況：連続雨量 142mm (9月16日2時～9月16日18時)
 時間最大雨量 22mm (9月16日9時～10時)
 ※平滝観測局
しもみのちぐん さかえむら なかじょう
 発生箇所：長野県下水内郡栄村中条
 崩壊状況：土石流捕捉量 約43,000m³
 状況：9月16日の大雨により土石流が発生したが、砂防堰堤が整備されており土砂及び流木を捕捉。被害軽減に効果を発揮した。

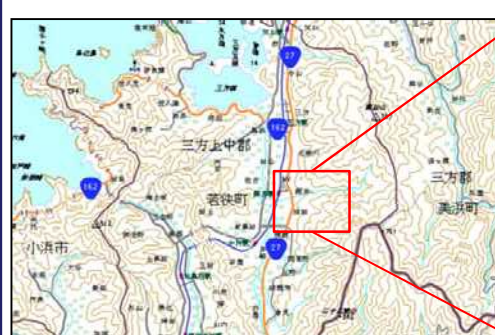
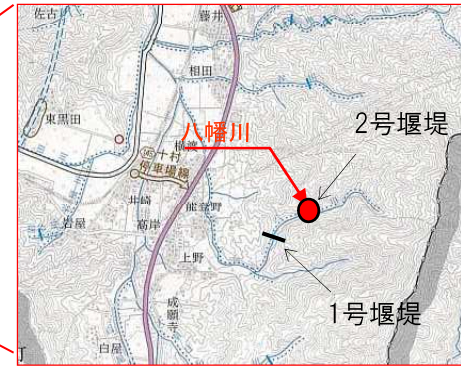
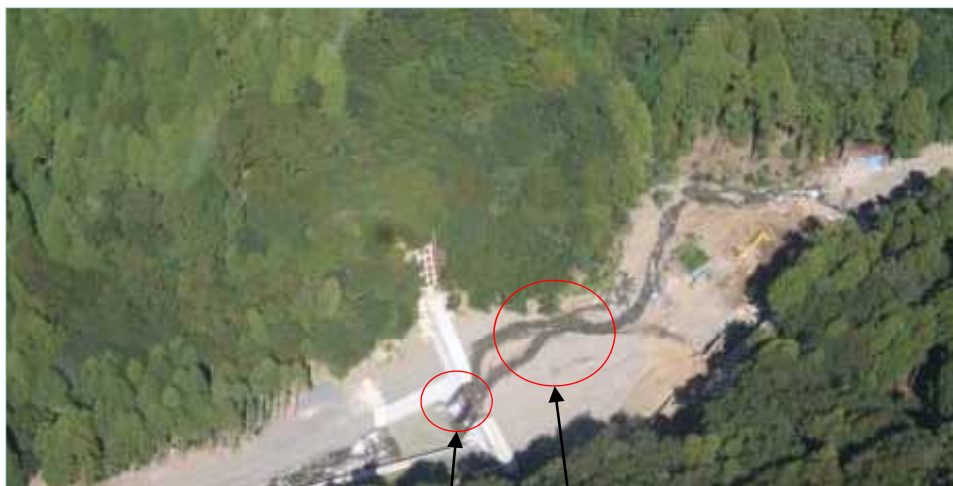
災害発生日：平成25年9月16日
 降雨状況：連続雨量 247mm (9月15日6時～9月16日11時)
 時間最大雨量 24mm (9月16日6時～7時)
 ※岩屋観測局
 発生箇所：福井県三方上中郡若狭町上野
 崩壊状況：土石流捕捉量 約4,000m³
 状況：9月16日の大雨により土石流が発生したが、砂防堰堤が整備されており土砂及び流木を捕捉。被害軽減に効果を発揮した。

捕捉状況(スリット部)

捕捉状況(堆砂敷)
