# 【施設効果事例】 大分県佐伯市弥生山梨子

災害発生日：平成26年6月4日  
 降雨状況：連続雨量 191mm (6月3日13時～6月4日16時)  
 時間最大雨量 22mm (6月4日12時～13時) ※門田観測所  
さいきし やよい やまなし まえだ  
 発生箇所：大分県佐伯市弥生山梨子前田地区  
 崩壊状況：崩壊土砂 約100m<sup>3</sup>  
 状況：急傾斜地崩壊危険区域内で発生した土砂等を待受擁壁により捕捉。被害軽減に効果を発揮した。

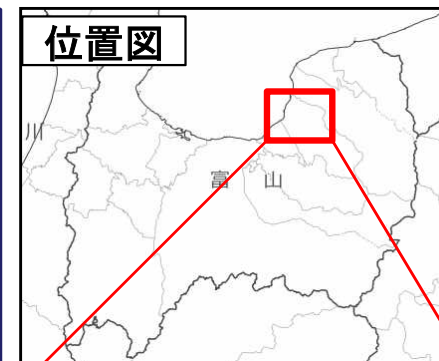
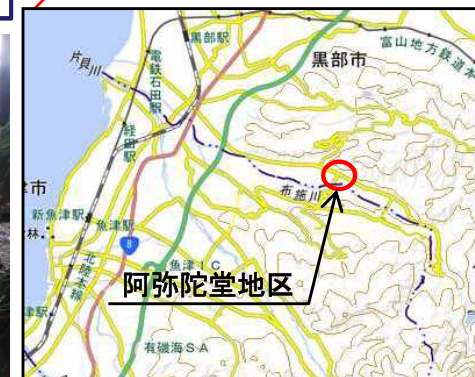
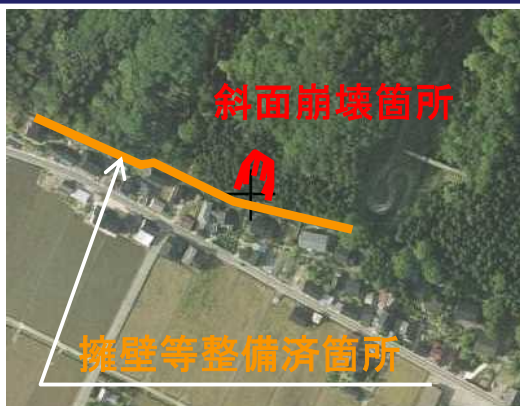
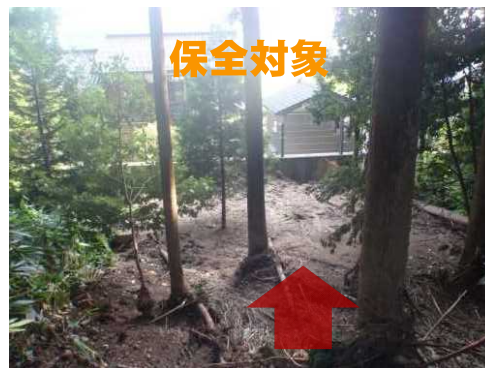
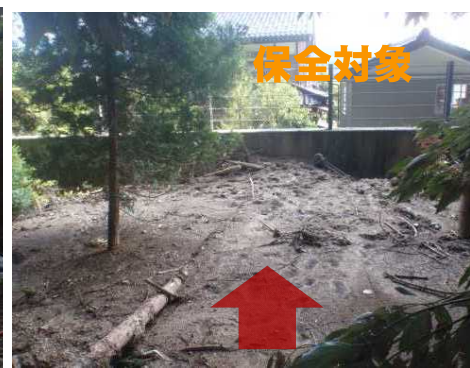
災害発生日：平成26年7月19日  
降雨状況：連続雨量 192mm (7月19日1時～7月20日9時)  
時間最大雨量 46mm (7月19日21時～22時) ※大谷ダム観測局  
発生箇所：富山県黒部市阿弥陀堂地区  
崩壊状況：崩壊土砂 約20m<sup>3</sup>  
状況：急傾斜地崩壊危険区域内で発生した土砂等を待受擁壁により捕捉。被害軽減に効果を発揮した。

待受擁壁により崩壊土砂から家屋が守られた

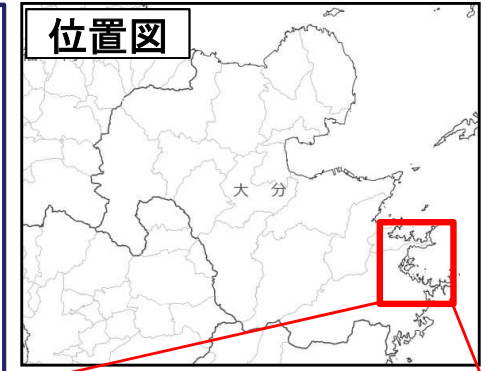
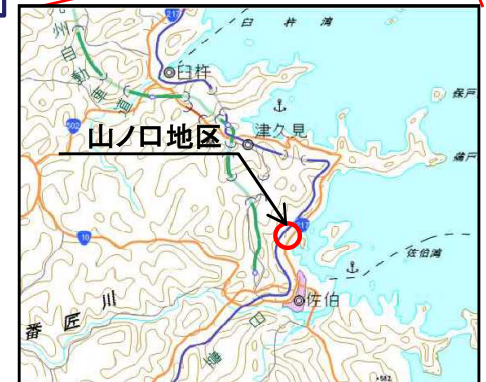
状況：急傾斜地崩壊危険区域内で倒木が発生したが、待受擁壁が整備されており倒木等を捕捉。被害軽減に効果を発揮した。

待受擁壁により倒木から家屋が守られた

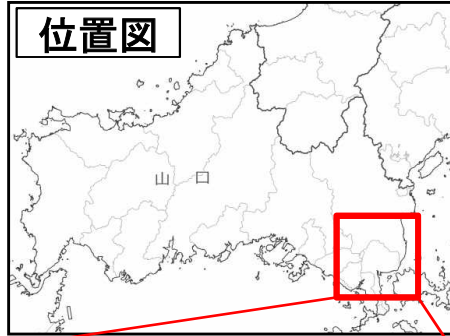
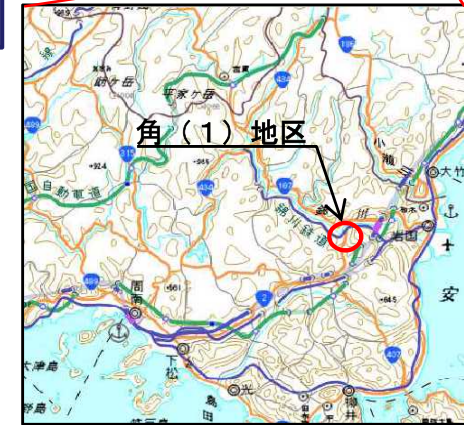
災害発生日：平成26年8月6日  
降雨状況：連続雨量 174mm (8月5日9時～8月6日5時)  
時間最大雨量 40mm (8月6日3時～4時) ※寺山観測局  
発生箇所：山口県岩国市角(1)地区  
崩壊状況：崩壊土砂 約20m<sup>3</sup>  
状況：急傾斜地崩壊危険区域内で発生した土砂等を待受擁壁により捕捉。被害軽減に効果を発揮した。

待受擁壁により崩壊土砂から家屋が守られた

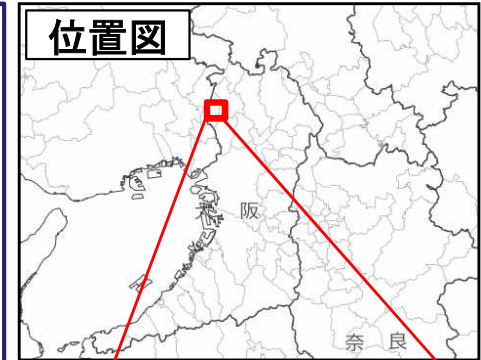
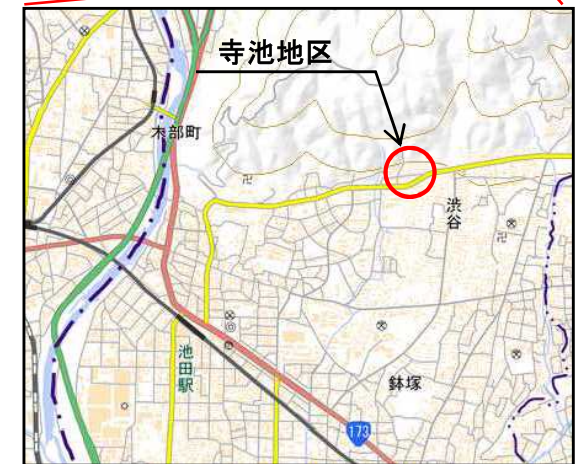
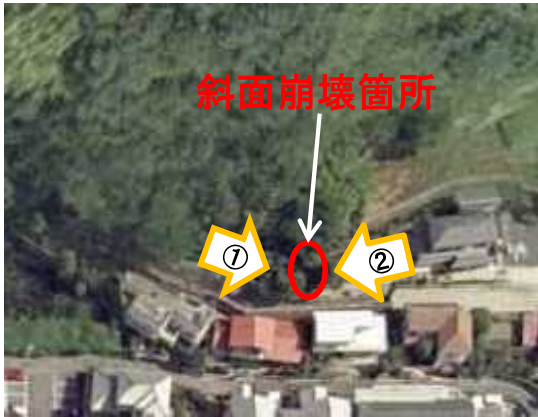
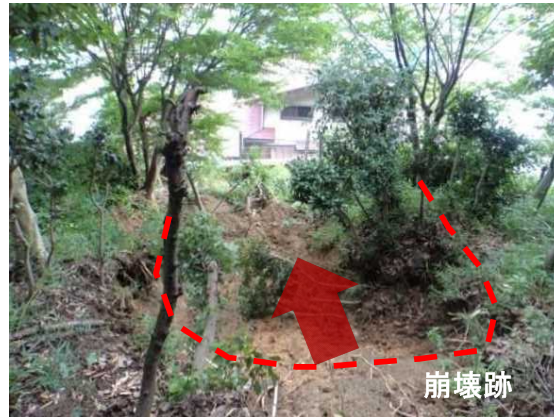
災害発生日：平成26年8月24日  
降雨状況：連続雨量 117mm (8月23日23時～8月24日23時)  
時間最大雨量 81mm (8月24日17時～18時) ※池田観測局  
発生箇所：大阪府池田市五月が丘4丁目寺池地区  
崩壊状況：崩壊土砂 約20m<sup>3</sup>  
状況：急傾斜地崩壊危険区域内で発生した土砂等を待受擁壁により捕捉。被害軽減に効果を発揮した。

待受擁壁により崩壊土砂から家屋が守られた

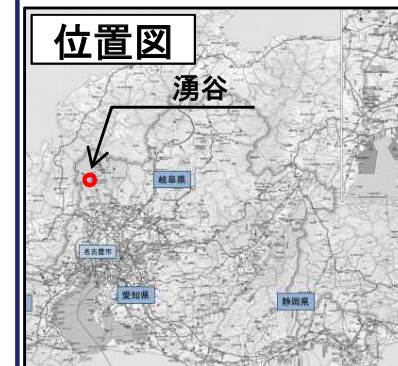
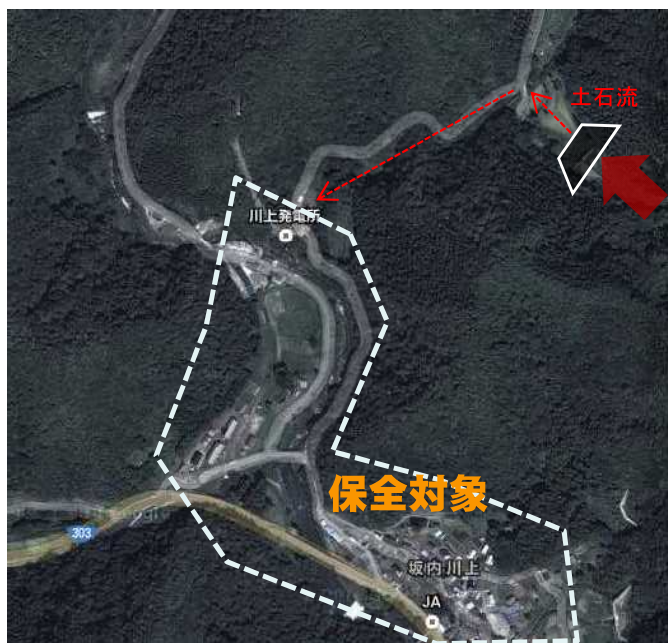
災害発生日：平成26年8月6日  
 降雨状況：連続雨量 440mm (8月8日15時～8月11日12時)  
 時間最大雨量 48mm (8月10日14時～15時) ※川上雨量観測局  
 発生箇所：岐阜県揖斐郡揖斐川湧谷  
 崩壊状況：土石流捕捉量 約1,200m<sup>3</sup>  
 状況：8月6日の大雨により土石流が発生したが、砂防堰堤が整備されており土砂及び流木を捕捉。被害軽減に効果を発揮した。

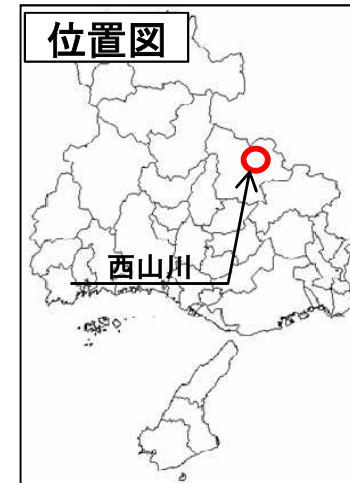
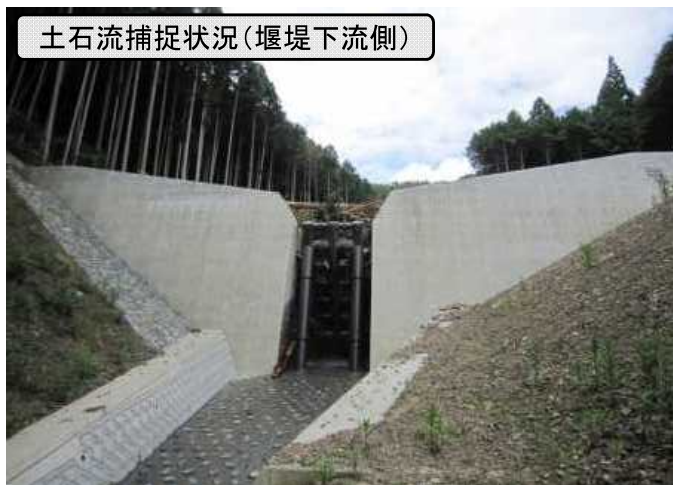
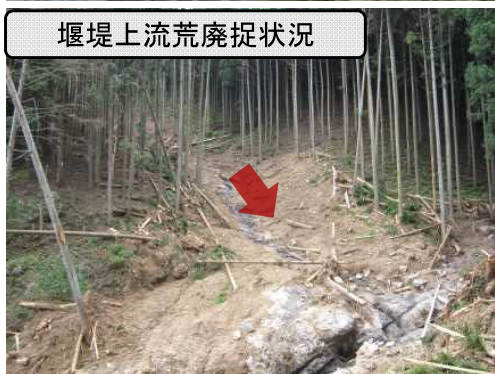
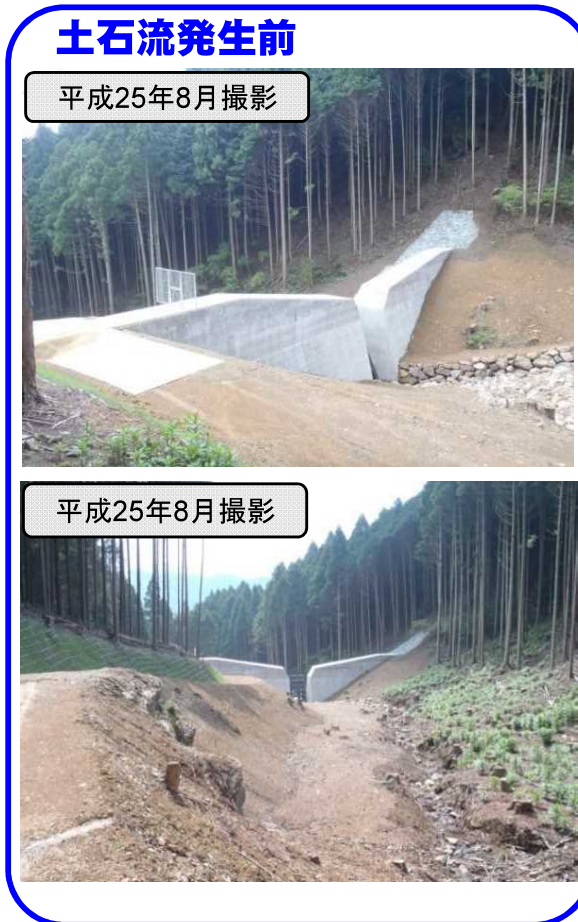
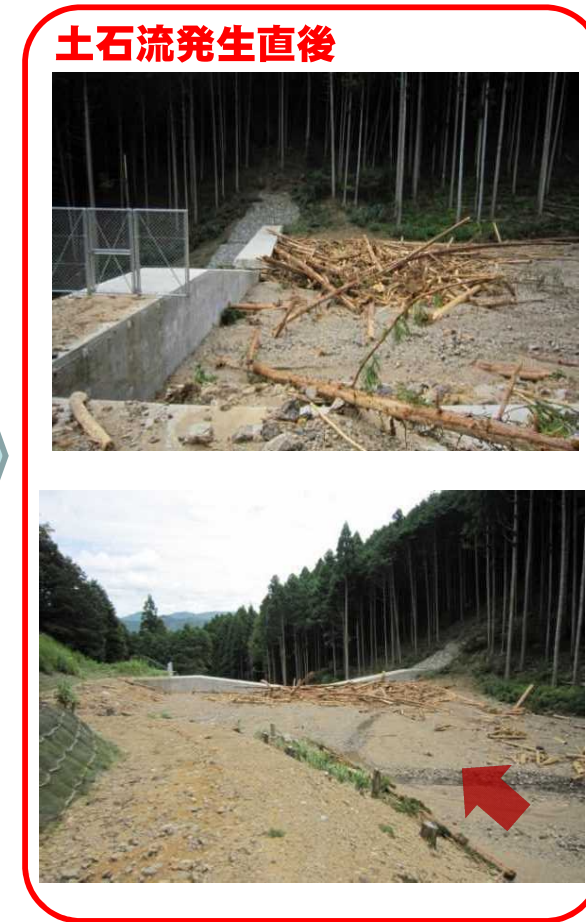
災害発生日：平成26年8月17日  
降雨状況：連続雨量 420mm (8月16日5時～8月17日7時)  
時間最大雨量 91mm (8月17日2時～3時) ※北岡本観測局  
発生箇所：兵庫県丹波市市島  
崩壊状況：土石流捕捉量 約3,500m<sup>3</sup>  
状況：8月17日の大雨により土石流が発生したが、砂防堰堤が整備されており土砂及び流木を捕捉。被害軽減に効果を発揮した。

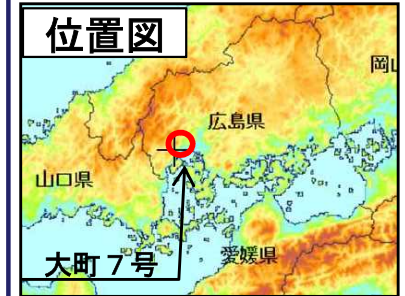
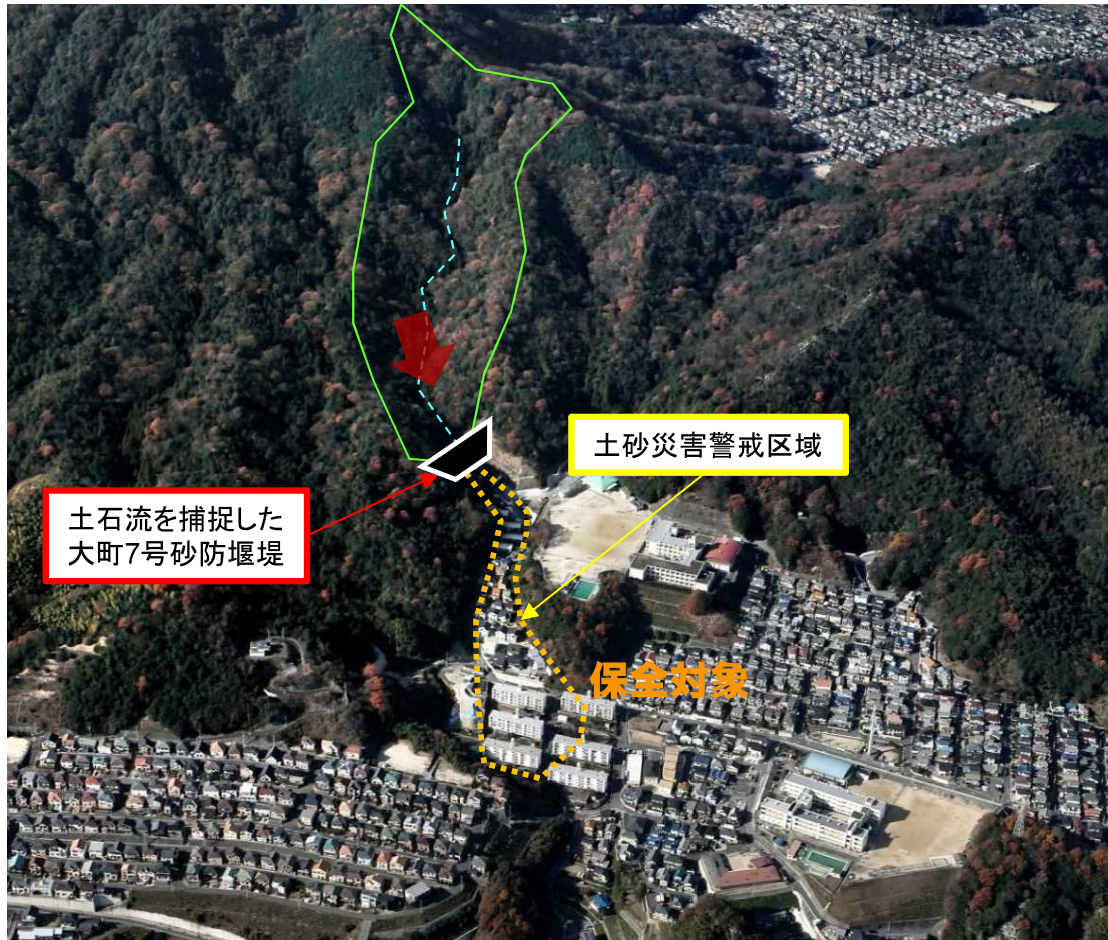
発生箇所：広島県広島市安佐南区大町  
崩壊状況：土石流捕捉量 約870m<sup>3</sup>  
状況：8月20日の大雨により土石流が発生したが、砂防堰堤が整備されており土砂及び流木を捕捉。下流地区への被害を未然に防止し効果を発揮した。

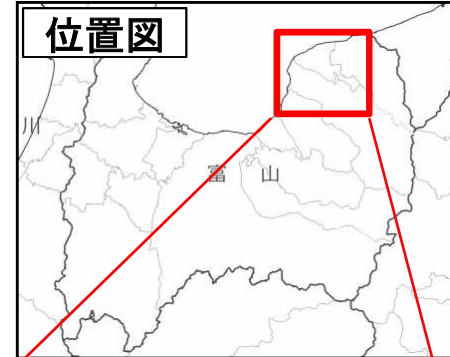
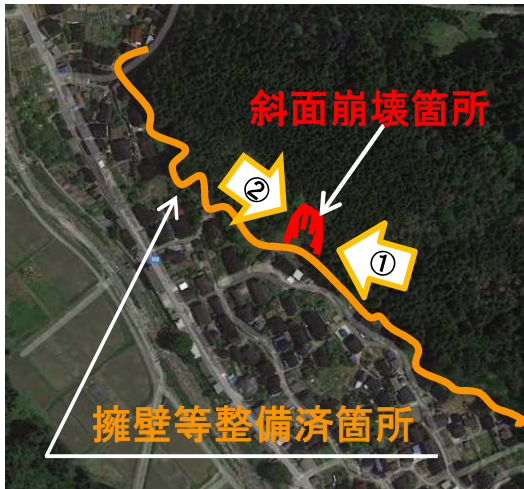
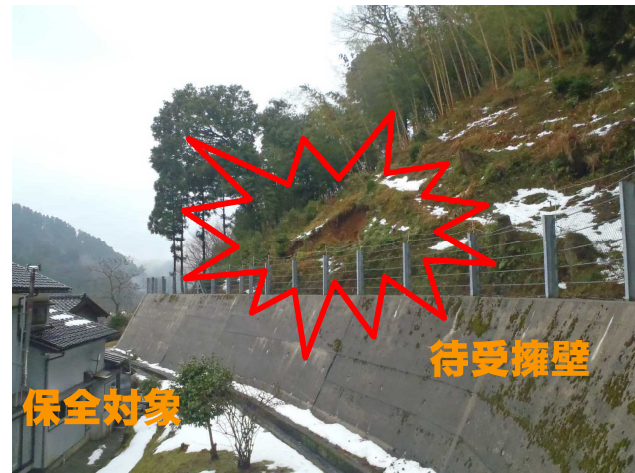
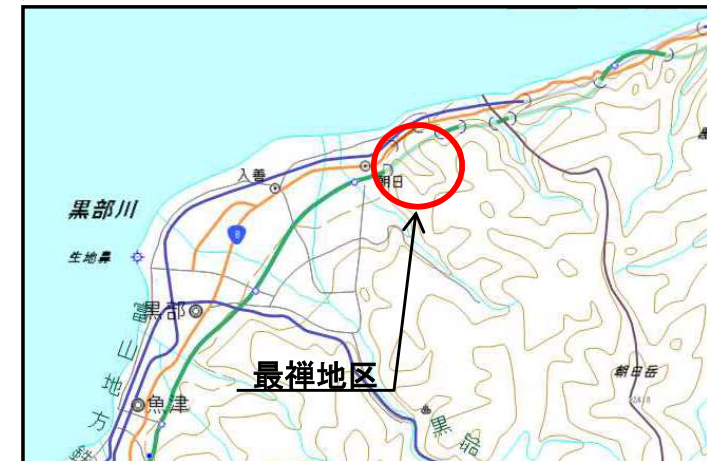
発生箇所：富山県下新川郡朝日町笹川最禪  
 崩壊状況：崩壊土砂 約20m<sup>3</sup>  
 状況：急傾斜地崩壊危険区域内で発生した土砂等を待受擁壁により捕捉。被害軽減に効果を発揮した。

## 待受擁壁により崩壊土砂から家屋が守られた

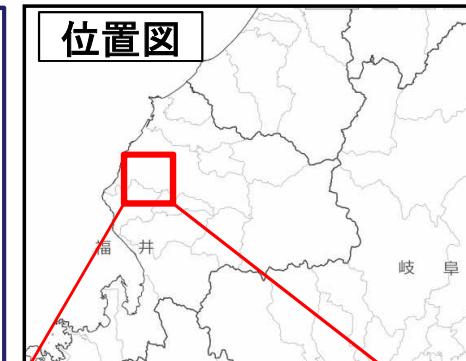
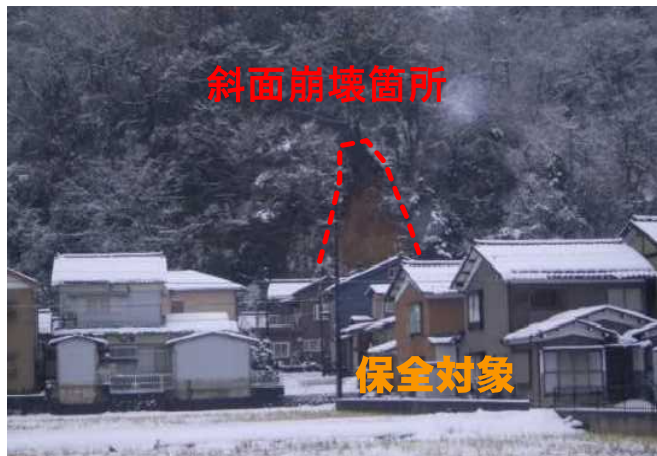
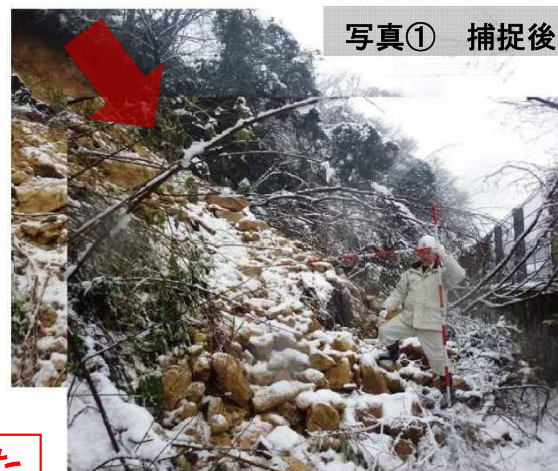
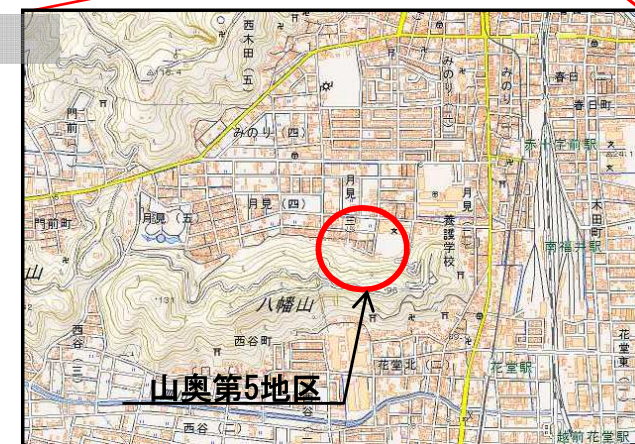
災害発生日：平成26年12月14日  
 降雨状況：連続雨量 105mm (12月12日 4時～12月15日14時)  
 時間最大雨量 3mm (12月13日12時～13時) ※安保雨量観測局  
 発生箇所：福井県福井市月見3丁目山奥第5地区  
 崩壊状況：崩壊土砂 約40m<sup>3</sup>  
 状況：急傾斜地崩壊危険区域内で発生した土砂等を待受擁壁により捕捉。被害軽減に効果を発揮した。

待受擁壁により崩壊土砂から家屋が守られた
