# 施設効果事例 宮川東沢1号堰堤(山梨県北杜市大泉町谷戸)

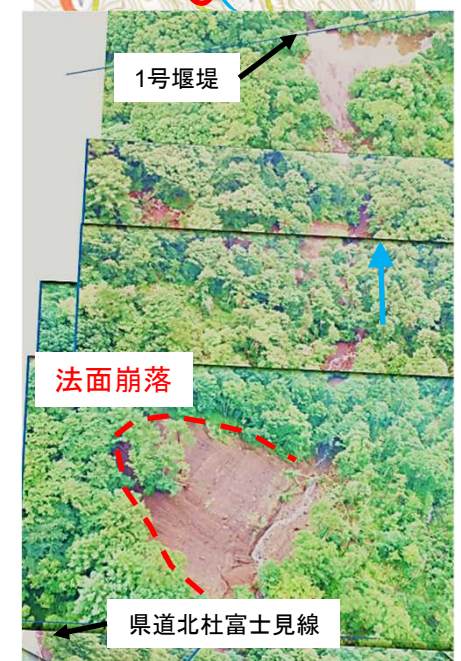
土石流発生後 (R4年8月26日)

災害発生日：令和4年8月24日（推定）  
 降雨状況日：連続雨量 154mm（8月24日18時～25日5時）  
 時間最大雨量 64mm（8月24日21時～22時）  
 甲川橋雨量観測所  
 土砂災害警戒情報、記録的短時間大雨情報(3回)発表  
ほくとし おおいずみちよう やと  
 発生箇所：山梨県北杜市大泉町谷戸  
 崩壊状況：土砂捕捉量 約3,000m<sup>3</sup>（推定値）  
 状況：8月24日に発生した集中豪雨で、堰堤上流で法面崩落が発生したが、砂防堰堤が整備されており土砂を捕捉し、下流域への被害を未然に防止した。
