# 国管理河川の決壊要因

## ～ 堤防調査委員会の検討 ～

# 令和元年台風第19号堤防決壊箇所への堤防調査委員会

# 堤防調査委員会における決壊要因等の検討

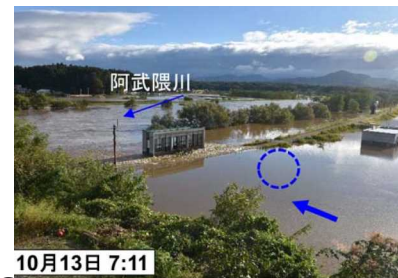
- 阿武隈川左岸98.6kで約50mにわたって堤防が決壊。
- 堤防は、天端にアスファルト舗装、表のりに護岸。
- 現地状況、時系列写真などから、決壊の主要因は“堤内側からの越水”と推定。
- 上流左岸の103.4k付近、101.4k付近から越水・拡散した氾濫流が地形的に決壊箇所に集中し、せき上げされ、水位上昇し、堤防を越えたと考察。

③堤内地側の水位上昇による越水

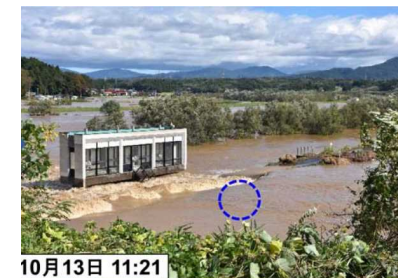
④川表側のり面の崩壊の進行

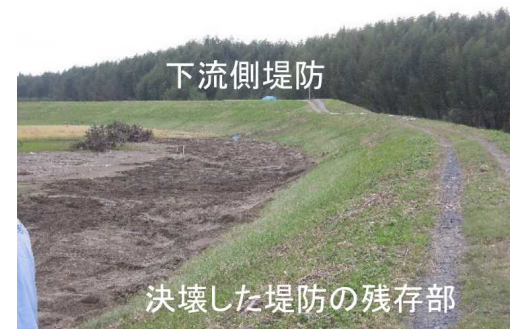
上流側から下流側の堤防を見た状況

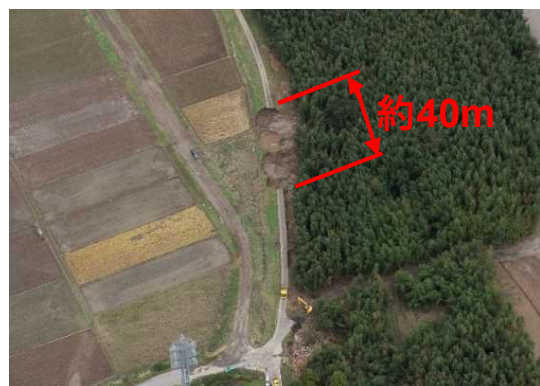
- 久慈川右岸25.5kで約40mにわたって堤防が決壊。
- 堤内地の痕跡が堤防天端より約60cm高いこと、川表のり肩の植生のめくれ方向などから、決壊の主要因は“堤内側からの越水”と推定。
- 上流右岸26.0kから27.5kにかけての越水による氾濫流が地形的に決壊箇所の堤内地側に集中して、せき上げされ、水位上昇し堤防を越えたと考察。

越水箇所斜め写真

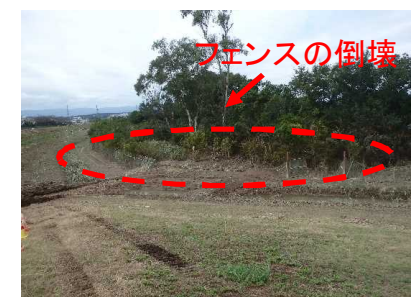
フェンスの堤内地側への倒壊

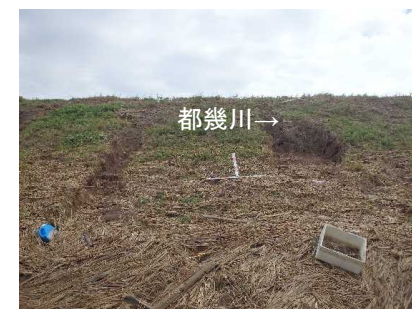
川裏部の洗掘
