県管理河川を含めた  
決壊要因や特徴の分析

## 台風第19号による国管理・県管理河川の被災要因

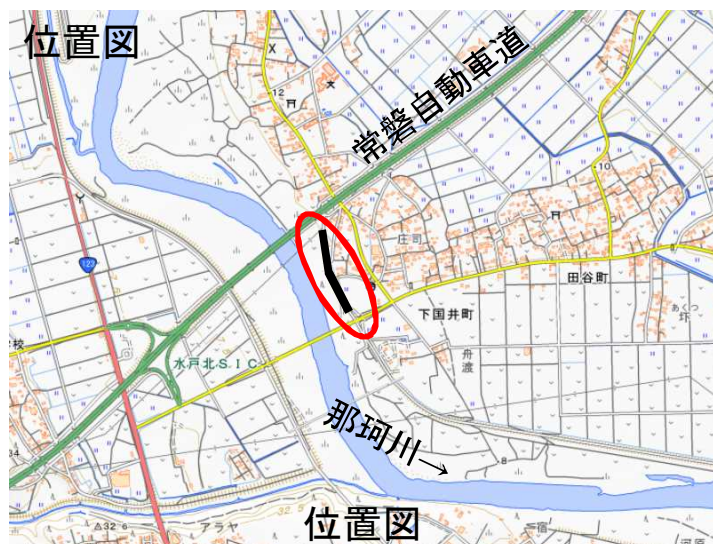
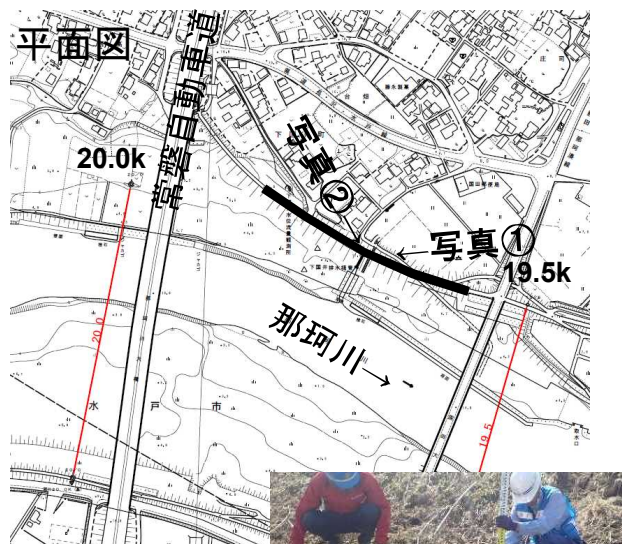
標準断面図

- 【場の分類】 橋梁近接
- 【越流水深】 約20cm
- 【越流時間】 6時間程度
- 【補足解説】

- 越流水により川裏法面の覆土が一部流失し、シートのはがれを確認。
- 侵食箇所は樋管上流側で、堰上げの影響で水位が他より高くなる条件下であった。
- 吸出し防止シートに目立った劣化は見られなかった。
