# **東北地方太平洋沖地震を踏まえた河口堰・水門等技術検討委員会**

## **第1回委員会資料**

### **津波の河川遡上と河口堰・水門等の被害状況**

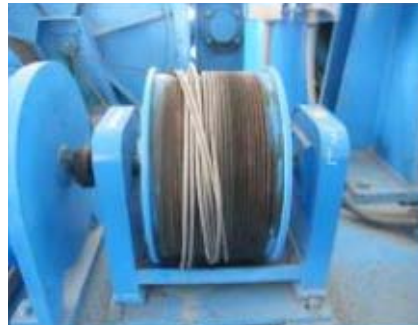
### ① 3号メインゲートメッセンジャーワイヤー切断（操作不能・・・復旧済み）

メッセンジャーワイヤードラム乱巻き状況

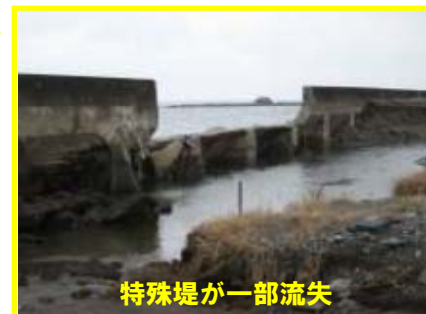
特殊堤が一部流失

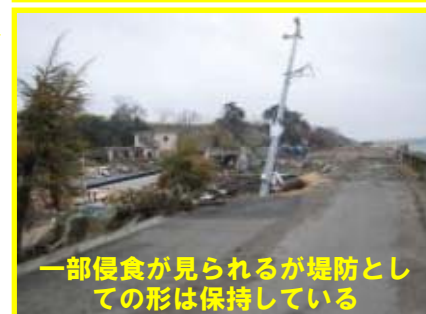
一部侵食が見られるが堤防としての形は保持している
