線形不良箇所における交通安全対策 【AIを活用した画像解析技術】

令和5年3月
四国地方研究会

(1) 検討対象箇所への抽出 (ETC2.0)

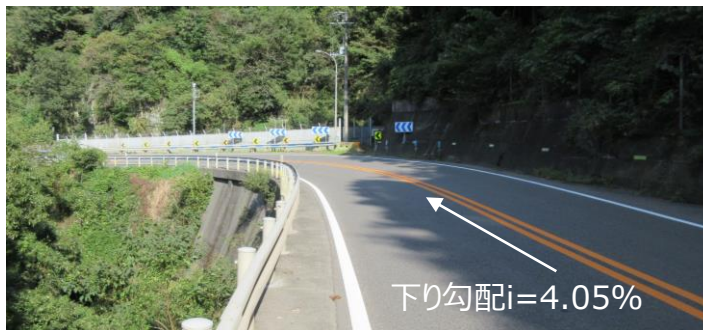
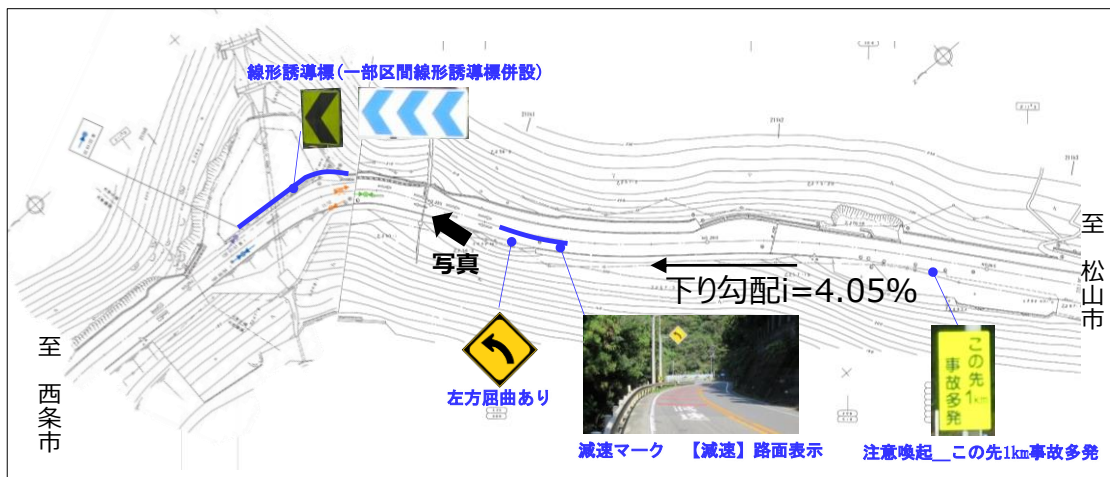
■ 要対策カーブの状況

ETC2.0プローブデータにより、各カーブ区間において、カーブ進入速度及び急減速の状況を分析して、最も危険なカーブ区間を要対策カーブとして抽出

屈曲方向	曲線半径 R (m)	勾配 <i>i</i> (%)
左カーブ	50	4.05

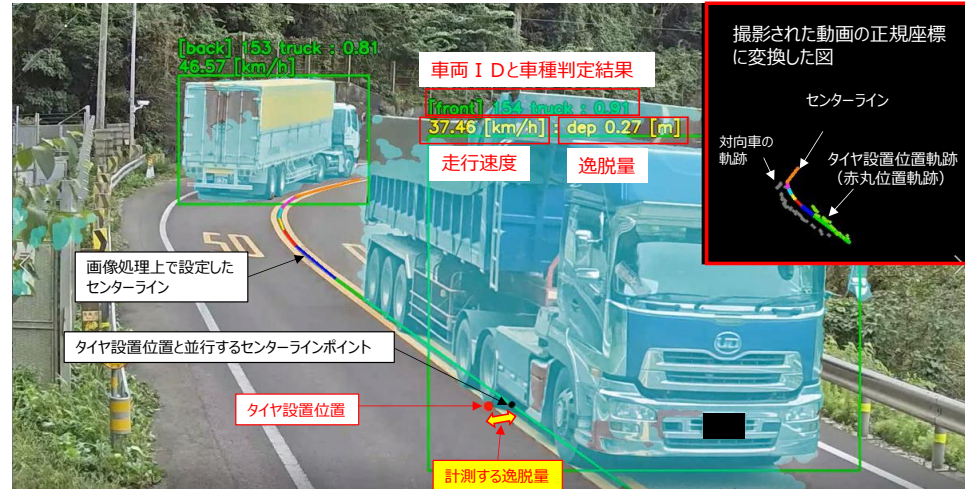
■AIを活用した画像解析

- 仮説した事故要因の検証のため、カーブ進入速度と車線逸脱量との関係をビデオ観測とAIを活用した画像解析で実施した。
- 解析の結果、小型車・大型車ともに高速走行の車両は急減速して、カーブへ進入していることが確認された。
- 逸脱量は、小型車・大型車ともにカーブの進入速度と逸脱量の相関は確認できなかったが、大型車はセンターライン付近を走行する車両が多いことが確認された。

○ 画像ノイズなどによる異常値

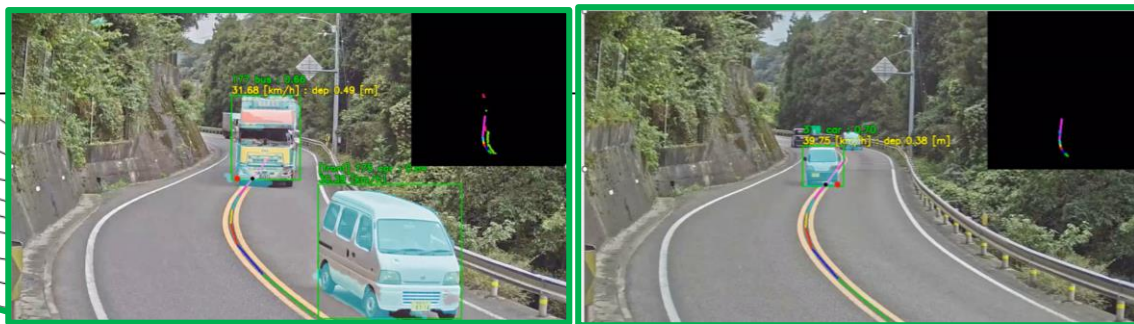
要対策カーブの車線逸脱要因分析図

- AIを活用した画像解析の結果、カーブ区間では、カーブの進入速度と逸脱量に関係は見られなかったが、急カーブをセンターライン付近で走行することによる車線逸脱が確認されたほか、カーブ手前において、意図的に逸脱するアウトインアウト走行によるものが多いことが確認された。

【カーブ手前】
意図的 (アウトインアウト) 39サンプル

【カーブ区間】
センターライン付近の走行によるもの 9サンプル

- 車線逸脱の抑制策として、カーブ区間の実走行に即した中央線の引き直し（2本の中央線の離隔幅を拡大）とカーブ手前区間におけるカーブ進入速度の抑制及び意図的な車線逸脱を抑制するための対策などを検討中である。
- 現地測量に基づく道路設計を実施中であり、今後、警察など関係機関との協議を行い、現地対策を検討する予定である。
