落橋防止装置等の溶接不良に関する有識者委員会

中間報告書

平成27年12月22日

落橋防止装置等の溶接不良に関する有識者委員会 中間報告書

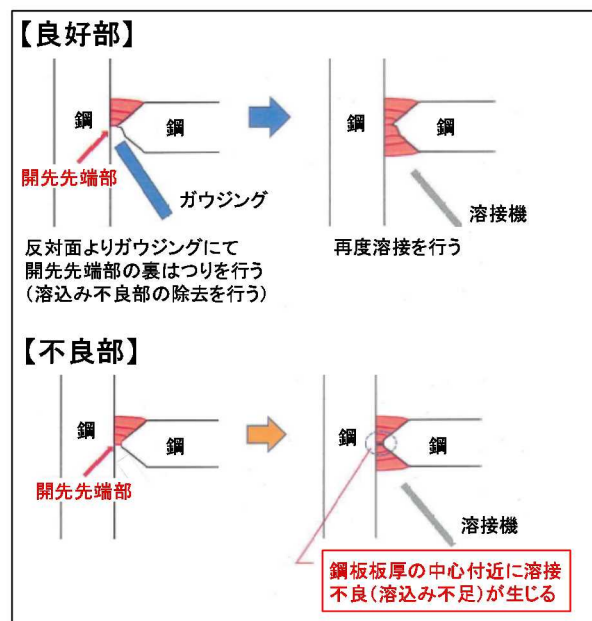
図 II - 2：完全溶込み溶接の作業内容

※2：先端部を斜めに削り取る作業のこと

※3：高熱で溶接部を一部溶かしつつ、不純物を吹き飛ばし、深掘りを行う作業のこと

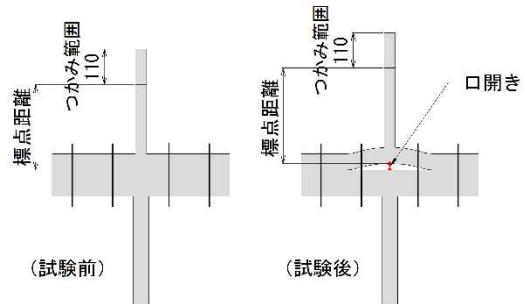
【参考】溶接部の破壊状況写真

- ① 未溶着比が大きい部分溶込み溶接1体及びすみ肉溶接5体が溶接部で破断
 - ・未溶着が存在する場合には、母材相当の引張強度が確保されない可能性がある。特に、すみ肉溶接では引張強度が確保されない可能性が高い。
 - ・一方で両側から開先をとり、溶込みが確保される場合には、相当程度の引張強度を有する可能性がある。
- ② 溶接部で破断した場合、破壊面の状態は試験体により異なる。
- ③ 溶接部で破断した場合、破断時の伸びは母材破断の場合と比較して小さい。
 - ・未溶着が存在し溶接部で破断する場合には、破断時の伸び性能が低下する可能性がある。
- ④ 母材で破断した場合でも、未溶着部の応力集中部からき裂が発生する。

※1 ケース名の記号 (L, R) は、試験体の両側端面を指す。
 下記では片側のみの写真 (き裂が明確な端面側) を示す。
 ※2 母材破断の場合、母材の破断部の状況写真は省略
