# 笹子トンネル(上り線)の過去の維持管理履歴

(委員会指摘事項に対する報告)

平成25年3月27日(水)

中日本高速道路株式会社

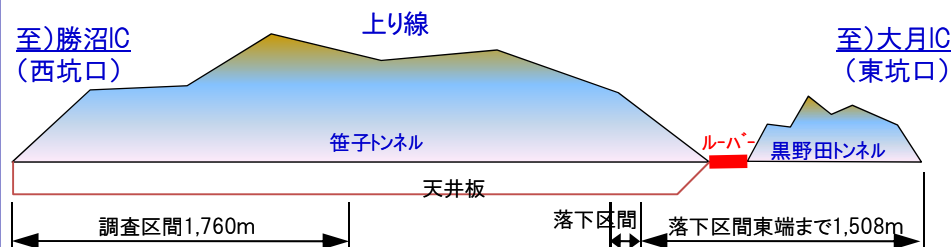
上り線は西坑口(85.820kp)から隔壁(84.060kp)区間において覆工コンクリート以外の漏水防止板や受台、ひび割れや劣化の進行などを対象に写真比較出来る箇所を選定

※ 調査延長は1,760m(約1.8km)[L、M断面]

落下区間は調査していない

下り線は東坑口(81.451kp)から中央隔壁(83.599kp)区間の2.1km
