作用力による接着剤の変形

作用力による接着剤の変形について、顕微鏡の観察結果をまとめたもの

平成25年 5月28日 (火)

● 調査対象(笹子トンネルから採取)

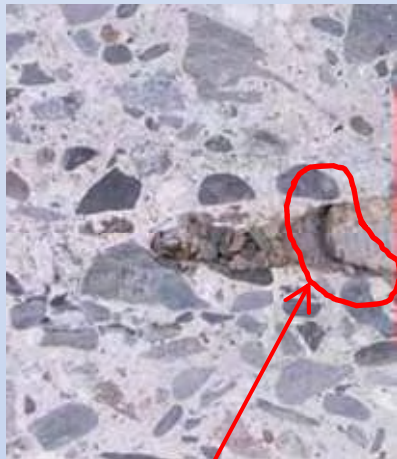
① コア No. B45断面観察結果

コア断面(赤枠箇所から試料を切り出し)
(研磨後)

ボルト先端部には
隙間がみられる。

コンクリートの界面に近い接着剤は脆弱で、
切断加工および研磨の段階で容易に脱落した。

接着剤の劣化が示唆される
