3.7 経年変化の影響に関する調査

3.7.1 応力振幅に影響を与える要素(中日本高速道路(株)報告資料)

3.7.2 長期耐久性(材料劣化)に関する調査(化学調査)

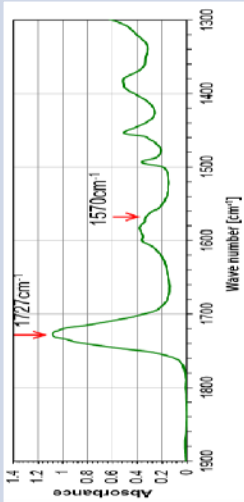
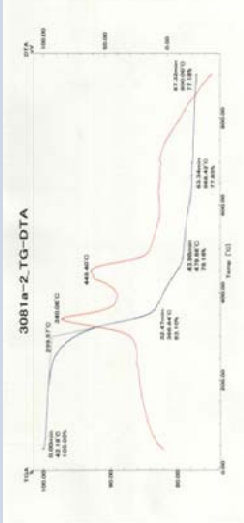
試料No.	赤外線分光分析による 樹脂の劣化状況	TG/DTAチャート ※1
<p>①</p>

各試料共に樹脂に相当する常温から600°C程度までの質量減少は、約22%~34%。セメント分に相当する温度領域(450~500°C及び500~800°C)で吸熱を伴う質量減少は見られなかった。

①では樹脂の劣化を示す、1727 cm^{-1} 付近の吸光度の減少、1570 cm^{-1} 付近の吸光度の増大が認められた。②、③では樹脂の劣化は見られなかった。

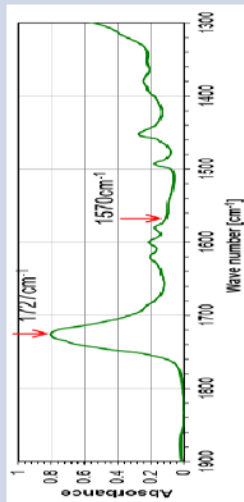
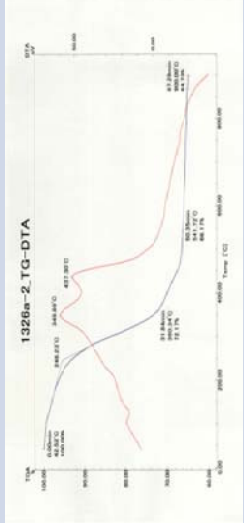
<p>③</p>

有機／無機成分の含有率は接着剤樹脂の劣化の有無にかかわらずほぼ同じであったが、③の試料のみ、他に比べて有機成分の含有率が高かった。

これは、③の接着系ボルトを施工する際に、樹脂／骨材の攪拌が他に比べて不十分であった可能性がある。

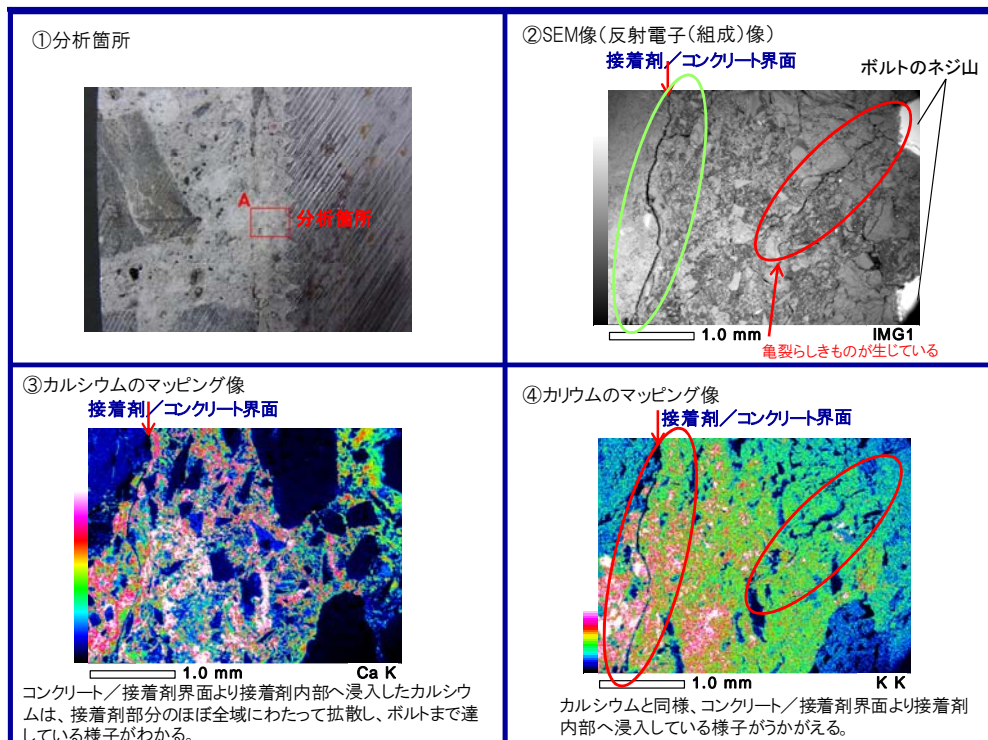
(7) 試料表面での濃度分布(EPMA)(4862)

赤い矢印箇所のねじ山付近で接着剤にき裂が見られた。(ねじ山 22 個のうちの 15 個)

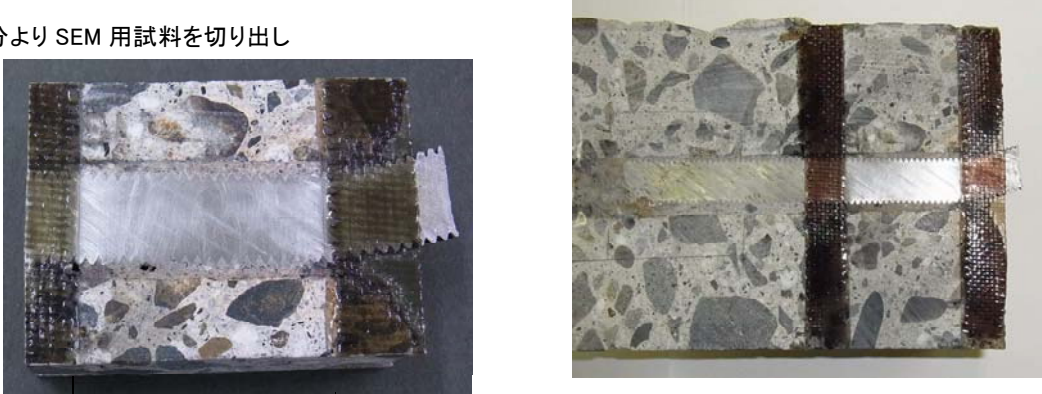
コア No. B31 断面観察結果

<p style="text-align: center;">観察範囲</p> <p style="text-align: center;">GFRP補強材 ← → GFRP補強材</p> <p>加工時にボルトが脱落しないよう、あらかじめガラス繊維シート補強材を貼付し、ボルトを固定した。</p> <p>ダイヤモンドソーで 5cm 角程度に切り出した後、観察面を耐水研磨紙 (#360→#600→#800→#1200) で研磨し、純水で軽く洗浄した後、観察した。</p>
<p style="writing-mode: vertical-rl;">反射電子(組成)像</p>	<p>ねじ山付近のき裂は少ない。接着剤／コンクリート界面付近では、広範囲にわたって界面と平行なき裂が確認された。 ← 地山側</p>

ねじ山付近のき裂は少ない。接着剤/コンクリート界面付近では、広範囲にわたって界面と平行なき裂が確認された。

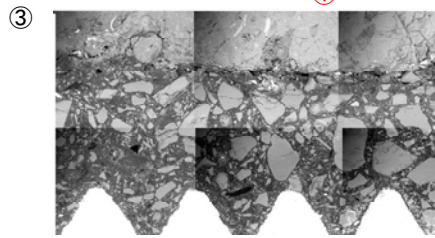
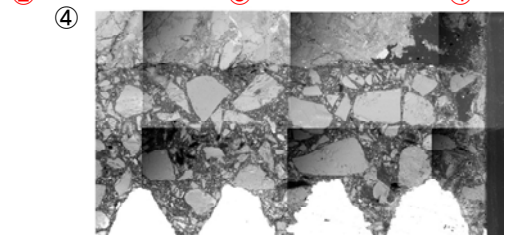
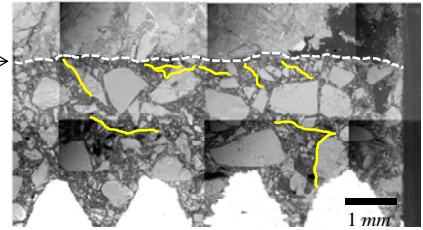
主なき裂

← コンクリート
/ 接着剤
の界面 →

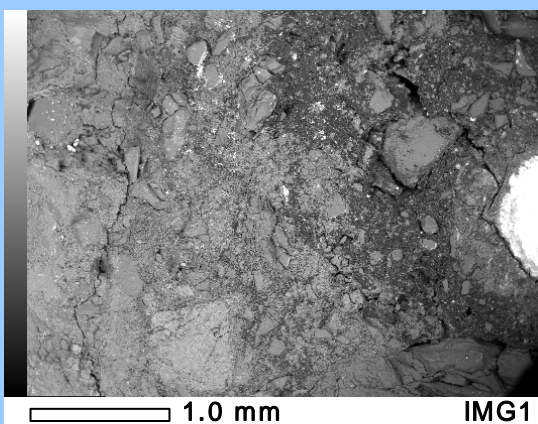
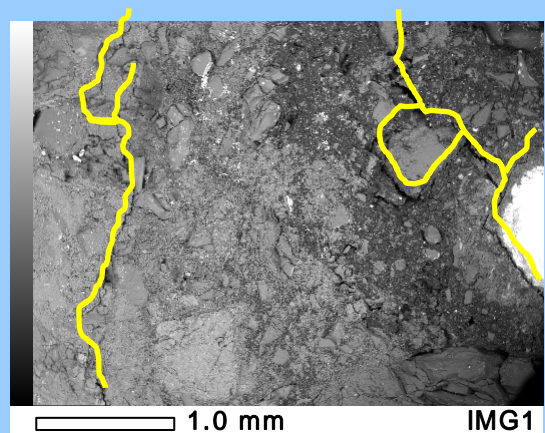
No.4847

この亀裂は加工時のものの可能性が高い

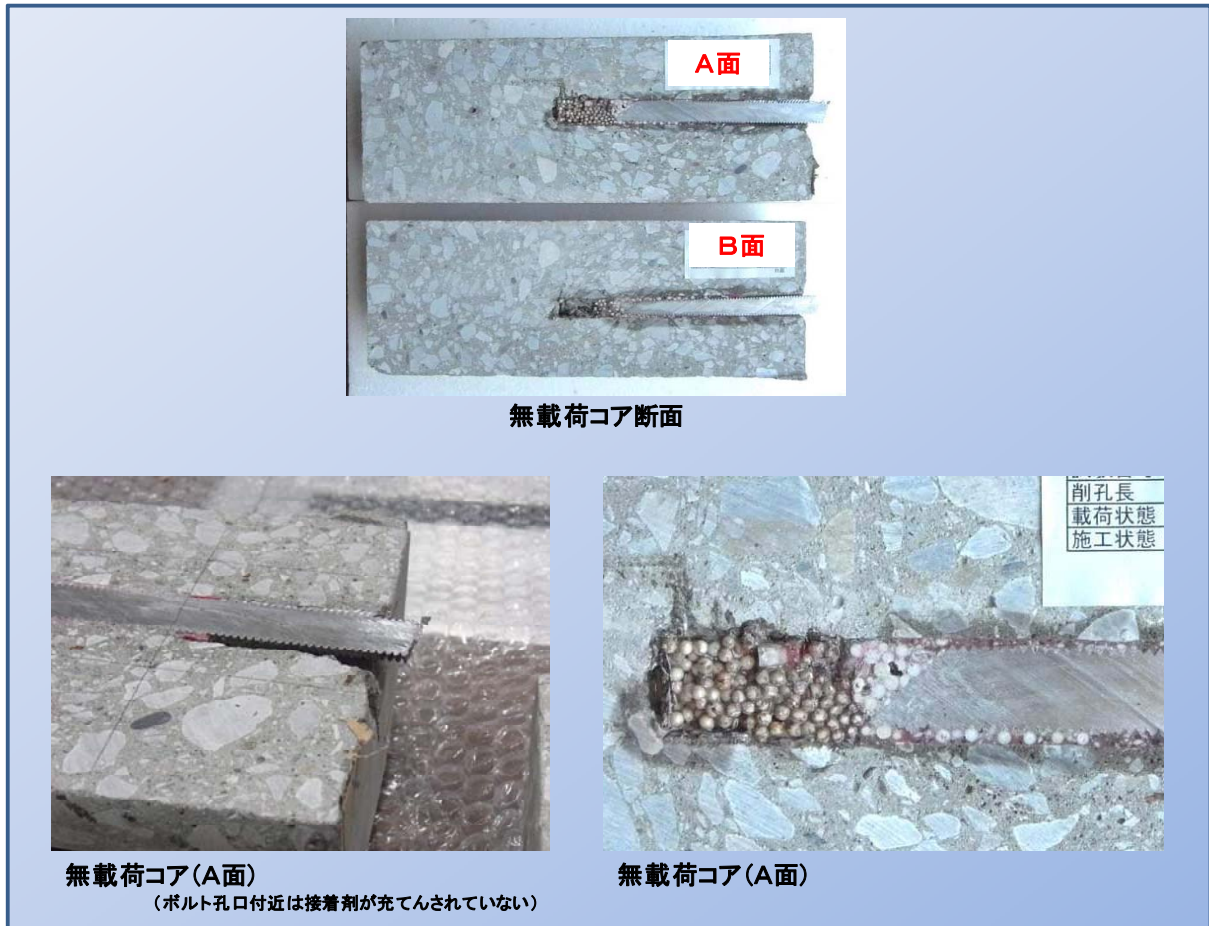
無載荷コア

供試体を作製しアンカーを打設し、無載荷でアンカー一部をコア抜き、切断して、き裂の進展有無を確認し、現地採取により確認されたコアと比較する。

亀裂発生の変因として、供試体切り出し時および研磨時の力の影響の可能性があげられるが、以下の理由により、これらについてはネジ山付近から発する亀裂の変因とは考えにくい。

- ・無荷の供試体にてネジ山付近の樹脂にき裂が認められないこと。
- ・試料加工前に補強を施した試料でも亀裂が認められること
- ・研磨を行っていない試料でも亀裂が認められること。
