3.8 天井板吊り構造の維持管理に関する調査 (中日本高速道路(株)報告資料)

3.8.1 管子トンネルにおける点検経緯

(3)笹子トンネル(上り線)の過去の点検経緯

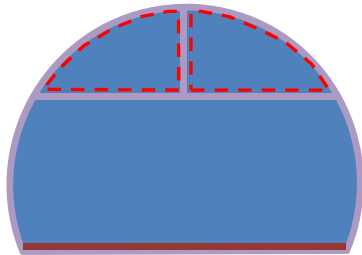
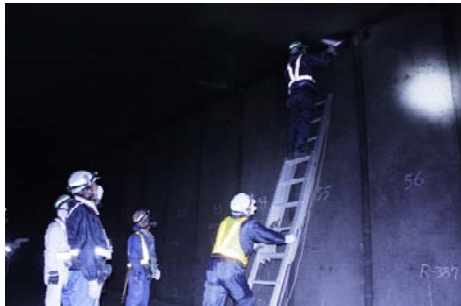
5) 緊急点検の実施[2012（平成 24）年 12 月 3 日～12 月 7 日]

天井板上からアンカーボルト及びその周辺の覆工コンクリート

2012(平成 24)年 12 月 3 日付国土交通省通達「トンネル天井板の緊急点検について」に基づき、近接目視と打音、触診による点検を実施(天井板上り、はしご等を用いて、手の届く範囲まで近づいて点検を行う。)

アンカーボルト	
脱落	2箇所
ゆるみ	608箇所
腐食による断面欠損	22箇所
小計	632箇所/12,002箇所
吊金具ボルト	
脱落・ゆるみ	8箇所
破損・変形	2箇所
小計	10箇所/51,428箇所
受台ボルト	
破損・変形	9箇所
小計	9箇所/15,096箇所
覆工コンクリートのひび割れ	
アンカーを跨ぐひび割れ	19箇所

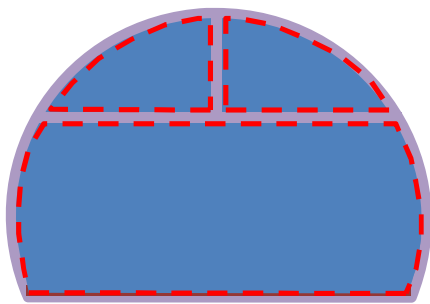
2012(平成24)年9月～10月

天井板上は、徒歩により近接目視及び一部打音点検
※、道路空間は、高所作業車により近接目視及び打音点検
※打音は近接目視での異常箇所について実施(手の届く範囲)

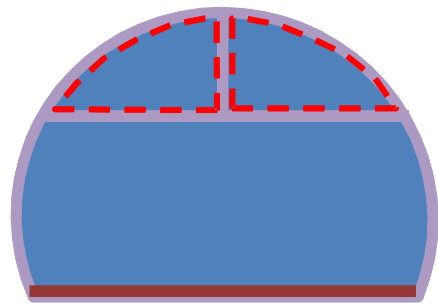
2012(平成24)年12月

点検日②: 12/14～12/27
2012(平成24)年12月3日付国土交通省通達「トンネル天井板の緊急点検について」に基づき、近接目視と打音、触診による点検を実施(天井板上り、はしご等を用いて、手の届く範囲まで近づいて点検を行う。)
