**社会資本整備審議会建築分科会**  
**建築物等事故・災害対策部会(第三回)**

平成 17 年 10 月 28 日(金)  
10 : 00 ~ 12 : 00  
国土交通省 4 階特別会議室

- 参考資料 1-1 千葉県北西部を震源とする地震におけるエレベーターの閉じ込め等について(第二回資料一部再掲)
- 参考資料 1-2 宮城県沖を震源とする地震におけるエレベーターの閉じ込め等について
- 参考資料 1-3 茨城県南部を震源とする地震におけるエレベーターの閉じ込め等について
- 参考資料 2 スポパーク松森における天井落下事故調査報告—大空間を有するスポーツ等施設の天井落下—

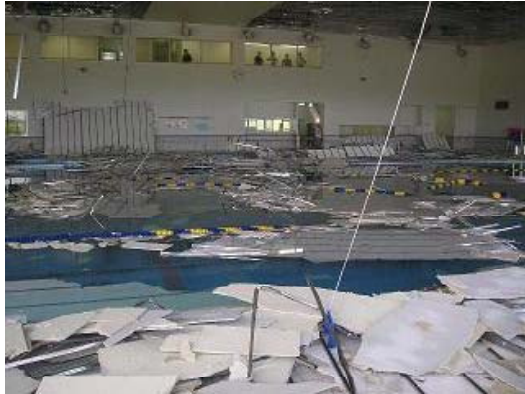
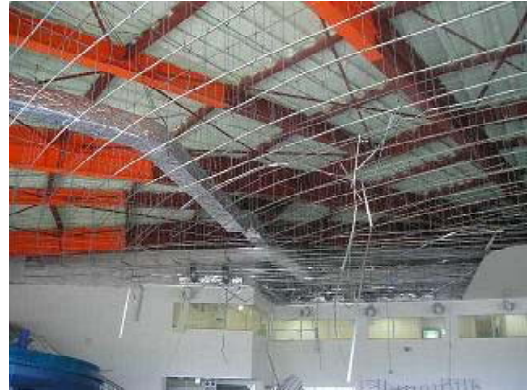
- 所在地：仙台市泉区松森字城前地内
- 施設内容：温水プール、テニスコート等
- 建築面積：約4,600㎡（プールを含む屋内施設）
- 天井（屋根）の構造：（3.参照）
  - ・円形・曲面形状の屋根は中央の柱から放射状に約31.5mの梁を配置。
  - ・落下した温泉プール天井は、ホタテ貝状の不整形な平面。
  - ・天井が不整形であったことにより、野縁受けの配置方向が不連続となっている箇所が存在。
  - ・天井と壁の間のクリアランスは、全周囲で50mm。
  - ・吊りボルトの長さが約1.6～3.4mであるにもかかわらず、斜めの振れ止めは設置されていなかった。
- 損傷の特徴：
  - ・天井落下は天井面の9割に及んでおり、そのほとんどが野縁と野縁受けを留めるクリップが開くなどして脱落。
  - ・壁面の一部には、天井部材が衝突した痕跡。

- 約1.6～3.4mの長さのある吊りボルトに対し、斜材（振れ止め）が設けられていないこと
- クリアランスは外周部に5cm程度設けられているものの、斜材（振れ止め）が無いので、不足していることが天井落下の原因の一つであると考えられる。

- ① 建築物の水平方向の固有周期が 0.35 秒程度であるのに対し、吊りボルトの長さが 1.6~3.4m の天井の水平方向の固有周期は 1.8 秒以上であることから、500gal 程度の地震動によって、建築物と天井の相対変位が 60~70mm 程度生じたものと考えられ、50mm 程度の天井と壁のクリアランス(あそび)では不十分だったと考えられること。
- ② ホタテ貝状の不整形な天井であり、衝突時の力が円弧両端の尖状部分(参考図 3)に集中しやすい構造であったことが天井落下を助長した可能性があること。また、端部での落下開始により、周辺のクリップが支える荷重が増大するとともに動的な力が作用するため、シールをはがすように連鎖的にクリッ

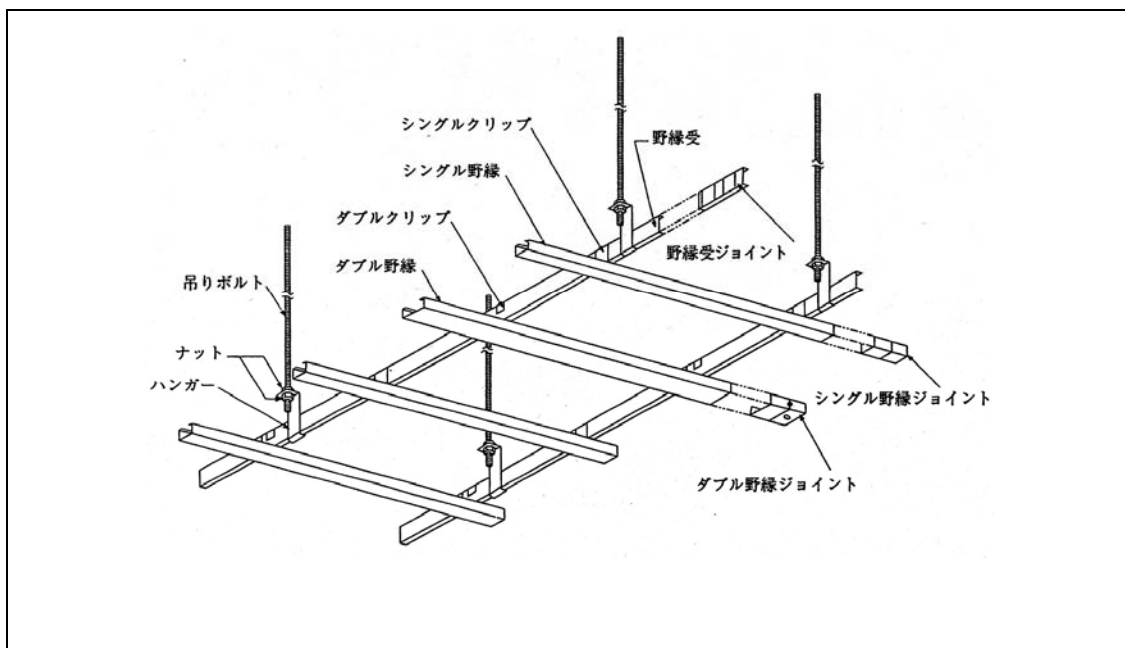
○ 図2 一般的な在来工法による吊り天井の構成図(下からの見上げ)

- ・ 円形・曲面形状の屋根は中央の柱から放射状に約 31.5m の梁を配置
- ・ 落下した温水プール天井は、ホタテ貝状の不整形な平面(参考図 1)
- ・ 天井下地は一般的な在来工法(参考図 2)
- ・ 天井が不整形であったことにより、野縁受けの配置方向が不連続となっている箇所が存在(参考図 3)

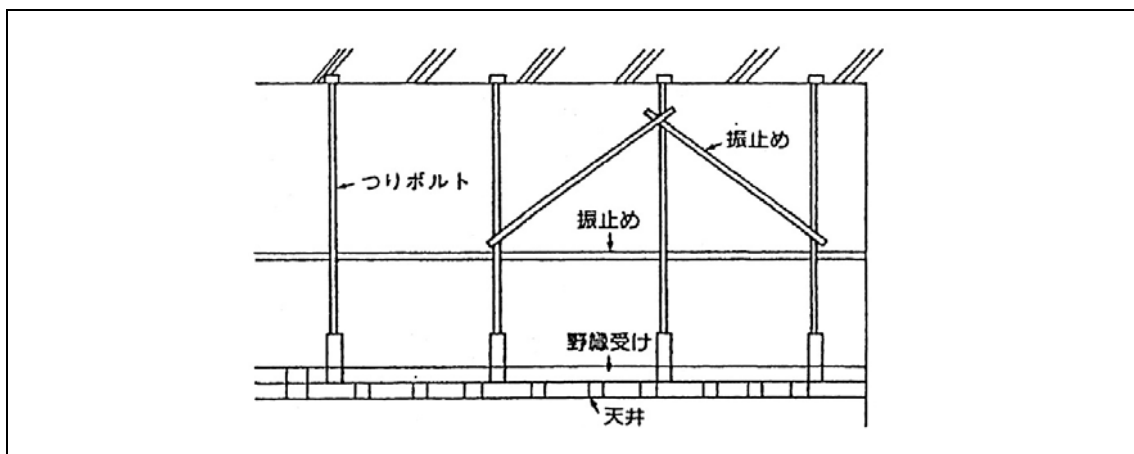
○ 図4 振れ止めによる補強方法

- ・ 天井と壁の間のクリアランスは、全周囲で 50mm
- ・ 吊りボルトの長さが約 1.6~3.4m であるにも関わらず、斜めの振れ止め(ブレース(参考図 4))は設置されていなかった
- ・ 天井には途中に円弧状の段差があったが、この部分の補強用振れ止め(参考図 5)に関する設計図は作成されておらず、落下散乱した部材の中にも発見されなかった

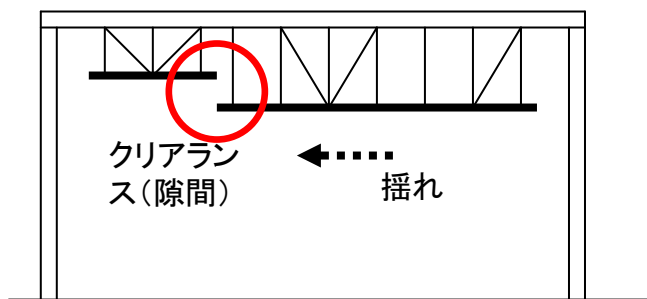
- ・天井の段差がある部分で、剛性の高い部分と低い部分があり、また天井面の一部が構造体に接していたため※、地震時の揺れで当該部分の天井材に局所的な力が作用した可能性。等

- ・剛性の異なる部分にも構造的にクリアランスをとる等の措置が必要。

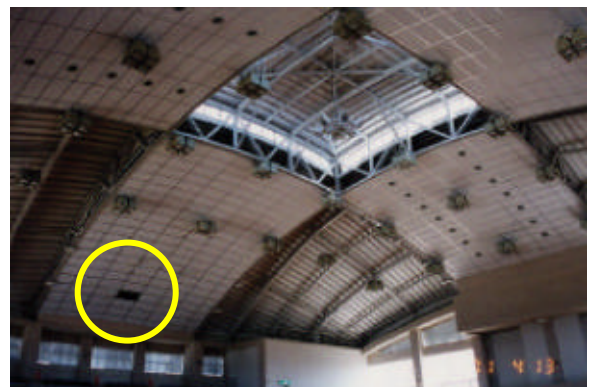
#### D 体育館

鉄骨屋根から軽量の天井板及び金具が落下

- ・天井面が周辺やその一部のみで構造骨組に固く取付けられると、地震時に天井材に大きな力が作用して損傷につながる。従って、比較的広い天井面では、天井面と周囲の壁との間にクリアランスを設けることが必要。
- ・体育館では天井裏スペースが大きいいため、鉄骨屋根から天井面を吊る吊ボルトの長さが長くなり、地震時に天井全体が大きく揺れやすい。従って、吊ボルトが長くなる場合には、吊ボルト相互を水平及び斜めのつなぎ材で連結する措置が必要。

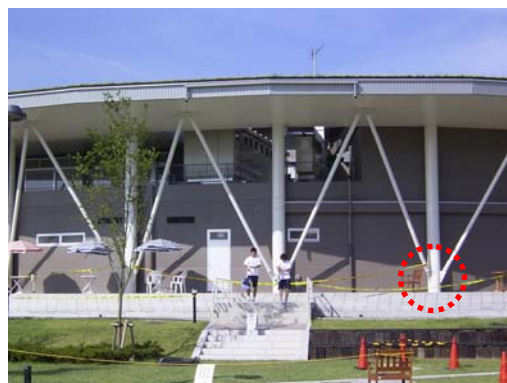
図3.1.2 建築物外観近景(赤丸部分が露出型柱脚)

中心の柱と外周の柱をつなぐ屋根面の大梁は、中心の柱と剛接合されているが、一部ピン接合のものもある（屋上階伏図の●印の梁）。また、中庭（図 3.1.4 中の青色部分）の上に位置する大梁は、中心の柱に直接接合されていないものもある（屋上階伏図の■印の梁）。外周の柱の 1 階柱脚部は、露出型柱脚である（図 3.1.2 の赤丸部分）。

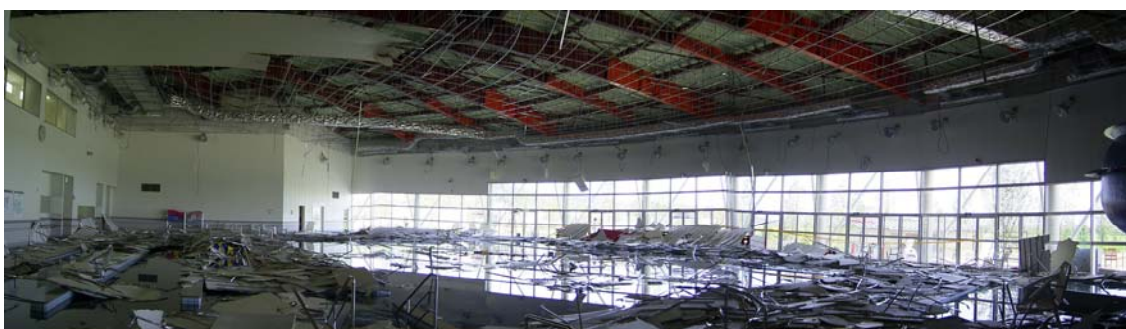
図3.1.3 温水プール

この屋内施設は、設計図書によると半径約31.5mの円形平面を有する鉄骨造2層の建築物（高さ11.75m）であり、屋根面には緑化ブロックが配置されるとともに一部中庭となっている（図3.1.4～3.1.7）。1階には、エントランス、温水プール、温浴施設、休憩室、事務関係諸室、2階には、スタジオ、ギャラリー、マシンジム、等がある。図3.1.1～3.1.2には建築物の外観を示す。今回の地震で天井が脱落した温水プールは、吹き抜けとなった1階部分であり図3.1.5、3.1.6中に赤色部分として示している。また、調査日における温水プールの写真を図3.1.3に示す。

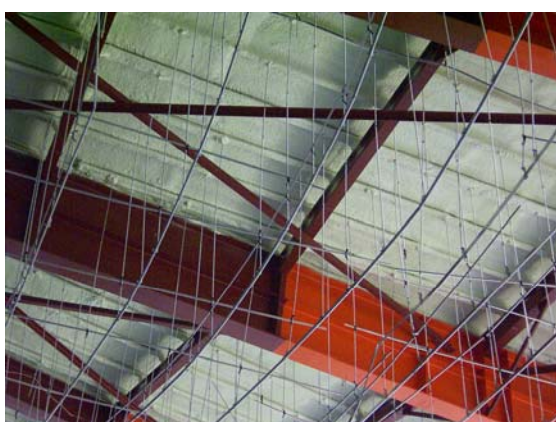
図 3.3.6 母屋と吊りボルトの様子

mであることから、同様に約 1.6~3.4mであったものと思われる。また、落下した部材の観察より、下地板の継ぎ目部分にはダブル野縁が用いられていた（図 3.3.7）。野縁受けのピッチを外周部の天井位置の図 3.3.6 から概算すると、800mm 程度であった。野縁受けを支える吊りボルトの間隔はおおむね母屋材の間隔（設計図書によると 600mm）となっていたものと思われる。また、落下した部材を計測した結果、シングル野縁のピッチは 360mm 程度（図 3.3.9）、ダブル野縁のピッチは 1,800mm 程度であった。野縁受けの、天井全体における概略の配置状況は、天井部を見上げて目視したところ、おおむね図 3.3.8 の天井伏図に示すとおりになっていた。図中の A 領域では野縁受けは円弧状に、C 領域では北東から南西方向に直線状に配置され、両者の中間の B 領域では円弧状から直線状に切り替えられていた（図 3.3.10~3.3.13 参照）。

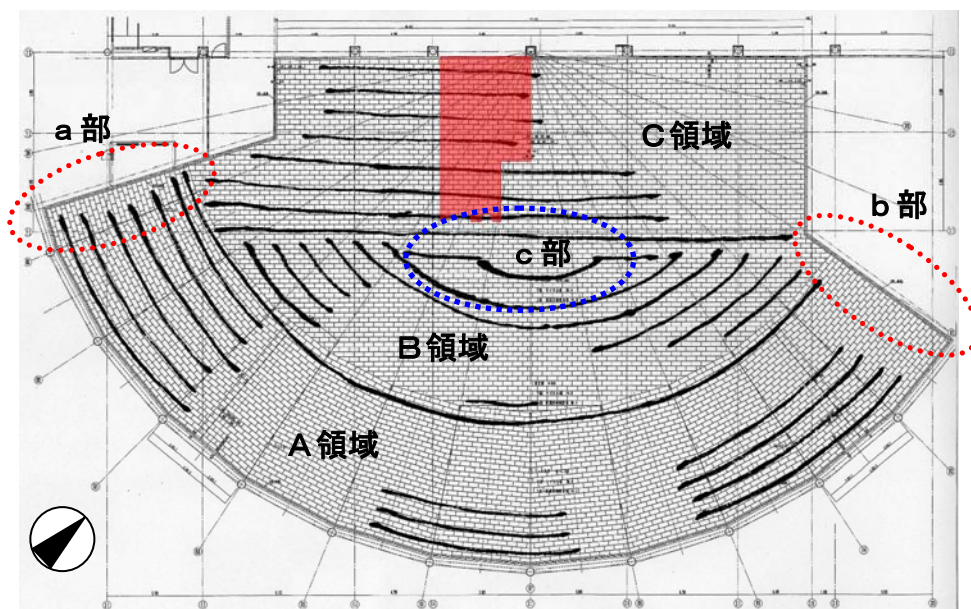
図 3.3.8 野縁受け配置の概要と未脱落天井部分（赤色）（天井伏図に書き込み）

温水プール部分の天井の面積は 1,200m<sup>2</sup>弱であり、約 9 割強の天井に脱落が生じている (図 3.3.8)。落下していた部材 (図 4.2.2) の観察調査によれば、クリップの多くが野縁受けに引っかけていた折り曲げ部分が開く形で損傷していた (図 4.2.2 の丸印が落下したクリップ)。天井の脱落は、直接的には、ほとんどの位置で図 4.2.1 に示すように野縁と野縁受けとの間 (クリップ) で発生したことによるものである。

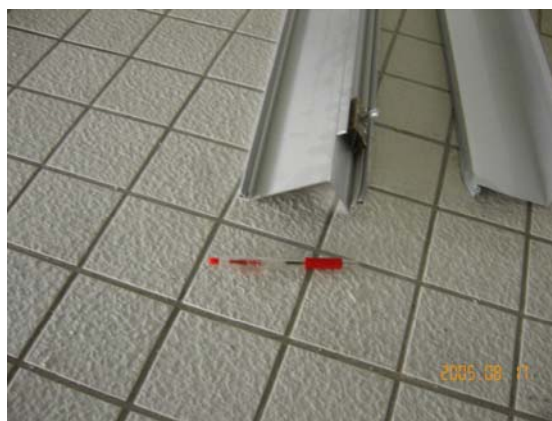
図 3.3.18 脱落したアルミ製回り縁

天井面材と周囲の壁体との間のアルミ製回り縁（品質証明書には「アルミ製 建築用 Exp.J.C.」と記載されている）は、図 3.3.18 に示すように幅 105mm であり、アルミ製回り縁の品質証明書に記載された内容によると天井面材と壁体のクリアランス（あそび）は 50mm とされている。野縁受けなどにクリアランスを確保するための長さ調整を行った跡が見られ、50mm のクリアランスが確保されていたものと考えられる。

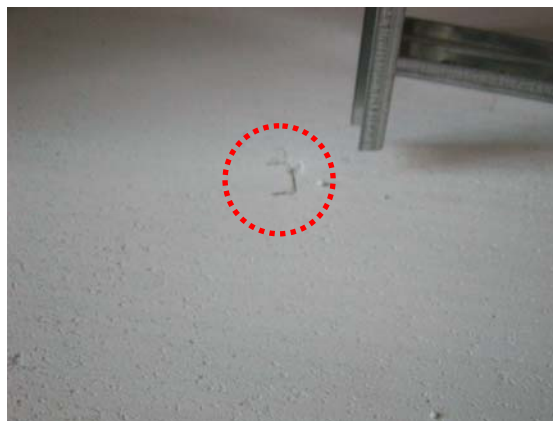
図 4.2.3 壁面に残る野縁受けの衝突跡 (図中の丸印部分)

天井面材と周囲の ALC パネルによる壁体との衝突の痕跡としては、図 4.2.3 に示すように野縁受けの跡が図 3.3.8 の a 部付近の ALC パネルに残っていた程度であった。

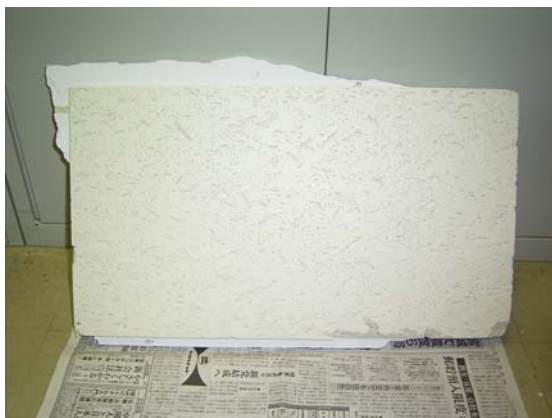
付録図 2.1 落下した天井面材の一部

天井面材の質量は、落下した部材（付録図 2.1）の実測によれば約 12.1kg/m<sup>2</sup>であった。なお、天井面材は乾燥した状態で計測した。珪酸カルシウム板の単位質量がカタログから 6.7kg/m<sup>2</sup>、ロックウール吸音板の見本（付録図 2.2）から 4.9kg/m<sup>2</sup>であり、面材の質量は約 11.6kg/m<sup>2</sup>となり、実際に計測した値とほぼ一致している。
