現場における危機管理対応と今後の堤防強化方策について ～宮城県北部を震源とする地震を経験して～

東北地方整備局 北上川下流河川事務所 鹿島台出張所 平舘 淳一

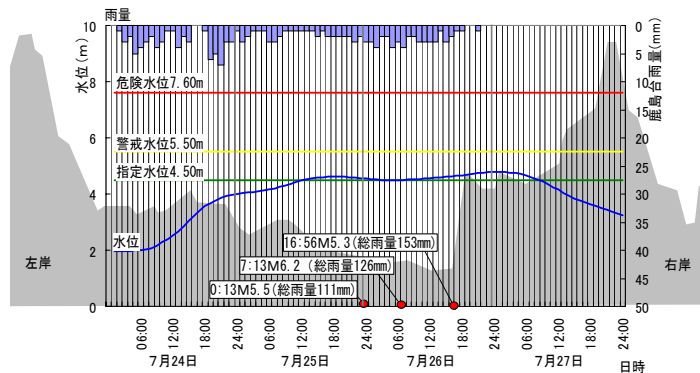
図一 鳴瀬川鹿島台観測所 雨量・水位と河道断面

宮城県内は、低気圧の影響で平成15年7月23日夜から雨が降り出し、26日0:00までの総雨量は、鹿島台雨量観測所で111mmに達し、鳴瀬川の水位は鳴瀬川鹿島台水位観測所で4.56m(指定水位4.50m)と指定水位を超え、堤内地盤高より高い状況下で、宮城県北部を震源とする大きな地震が7月26日0時13分(前震、震度6弱)、7時13分(本震、震度6強)、16時56分(最大余震、震度6弱)に連続して発生した。

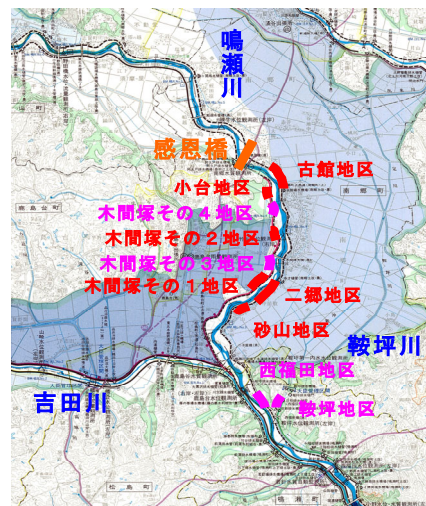
図-4 鹿島台出張所管内被災箇所位置図

本地震による被災は、鳴瀬川下流～中流部、江合川中流部に集中し、堤防の縦断亀裂等が約70箇所において発生した。このうち、鳴瀬川の12.9k～13.5k付近では、左右岸で大規模な法面崩落・陥没等が発生した。

河口から感恩橋（鳴瀬川 17.4km）までの被災箇所数があまりに多かったため、具体的に「どこで」「どれだけ」の被災があるのかについては把握するのにもままならない状況であった。その中で直営及び状況把握班による巡視結果を電話及び書面（様式-9）により報告したが、事務所から様式-9の詳細確認の電話が鳴り止まない状況となり、その対応に追われたことが「正確な状況の把握」に支障をきたした要因ともなった。
