# ワイヤネット工による砂礫型土石流の捕捉効果

立山砂防事務所 水谷出張所 平井 謙蔵

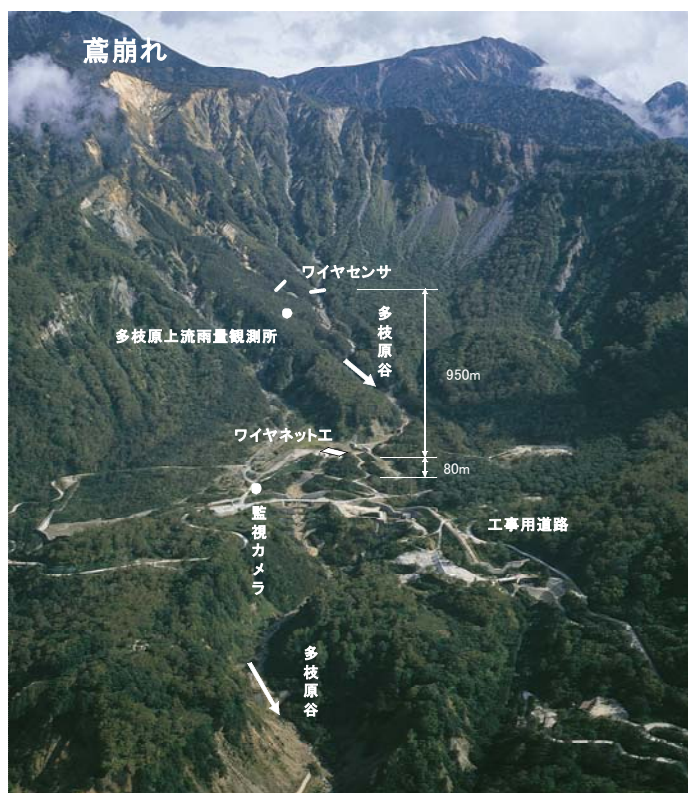
写真-1 ワイヤネット工の設置

ワイヤネット工を設置した多枝原谷は、飛越地震（1858 年）によって大規模な山体崩壊を起こした<sup>とんびくずれ</sup>鳶崩れを源頭部にもつ流域面積  $0.85\text{km}^2$ 、平均溪床勾配  $1/6$  の荒廃溪流であり、毎年のように土石流が発生している。多枝原谷には、多枝原谷より以奥の砂防工事を施工するための工事用道路が渡河しており、降雨時（時間雨量  $20\text{mm}$  または連続雨量  $50\text{mm}$  を越えた場合）や、溪流に設置しているワイヤセンサが切断された場合には、通行止めの措置を講じていたが、より高い安全性の確保と、工事用道路の被害軽減をはかるため、工事用道路から  $80\text{m}$  上流の土石流流下域にワイヤネット工を設置した。

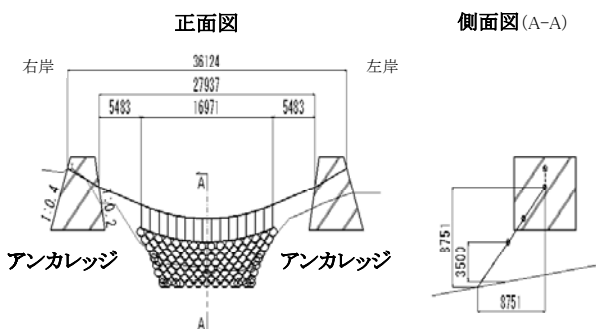
図-1 ワイヤネット工の構造

図-1にワイヤネット工の一般図を示す。基本構造は、設置箇所<sup>の</sup>谷形状や想定される土石流の規模等に基づき、有効高  $3.5\text{m}$ 、主索幅約  $28\text{m}$ 、ネット幅約  $17\text{m}$ 、リング径  $1.0\text{m}$  とした。設計外力は、堆砂面から下部に堆砂圧を、堆砂面から上部に土石流流体力を与え、主索、吊索、リングネット等の各部材の必要強度を算定し、部材仕様を決定した。

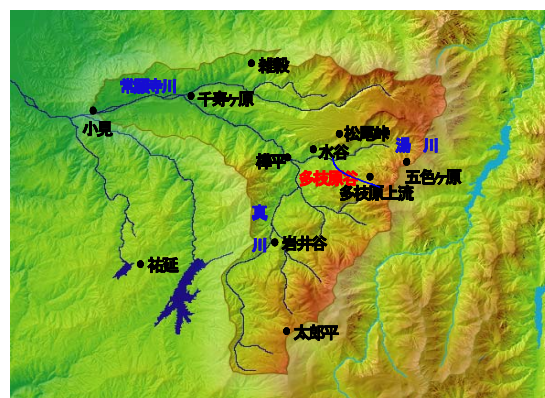
図-2 雨量観測所の位置

常願寺川上流部の雨量観測所の位置を図-2に示す。土石流発生前後の累計降水量と10分間降水量は図-3および図-4のとおりであった。

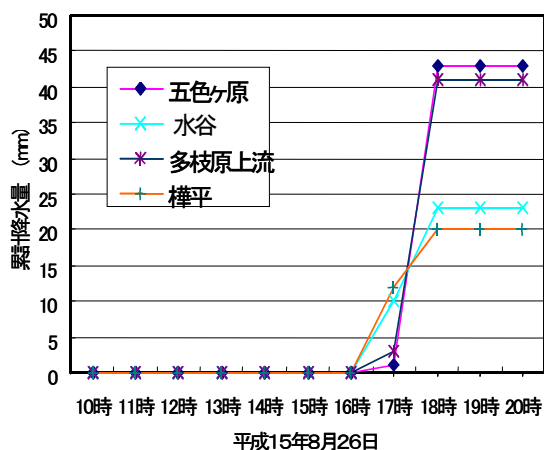
図-3 累計降水量

8月26日16時～17時の時間雨量は、多枝原上流雨量観測所で3mm、多枝原谷の源頭部に位置する標高2,530mの五色ヶ原雨量観測所で1mmを観測し、多枝原谷周辺では目立った降雨がなかった。その後の17時～18時には多枝原上流で38mm、五色ヶ原で42mmを記録し、他の雨量観測所では15mm以下であったことから、多枝原谷流域周辺で局所的集中豪雨がかったものと推察される。

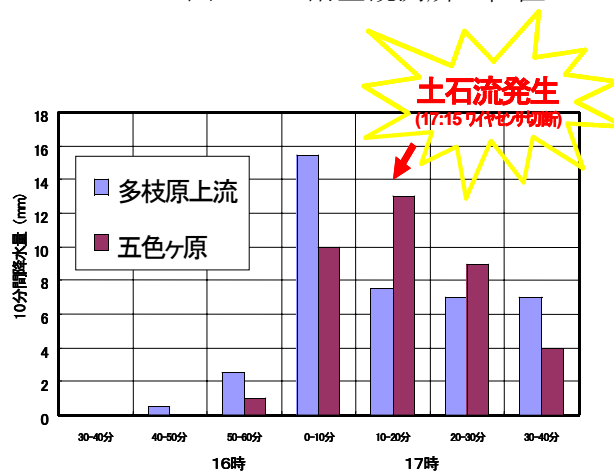
図-4 10分間降水量

さらに、10分間降水量でみると、17時0～10分間に多枝原上流で15.5mm、五色ヶ原で10mm、17時10～20分間には多枝原上流で7.5mm、五色ヶ原で13mmを記録しており、この時間帯の降雨が誘因となって土石流が発生したものと考えられる。
