寒冷地仕様伸縮装置の開発について

—一般国道 274 号 IC 高架橋における伸縮装置試験施工について—

北海道開発局 札幌開発建設部 札幌道路事務所 第一工事課 やまぐち じょうじ 山口 譲司

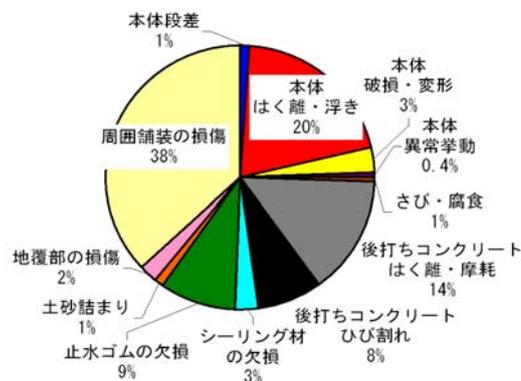
図-1 損傷発生比率

調査部位毎に損傷発生傾向の検証を行った項目別発生比率を図-1 に示し、損傷の発生傾向を以下のように整理した。

- ・周囲舗装の損傷が約 120 件と最も多く、車道部では全体の 38%を占めている。
- ・車道部では、主にノージョイント式に発生する剥離・浮きが多く、車道部全体の約 20%を占めている。また、後打ちコンクリートの損傷も多く車道部全体の約 22%を占めている。ノージョイント式を除くと、伸縮装置本体より、伸縮装置の周囲舗装や後打ちコンクリートに損傷が発生しやすい傾向にある。

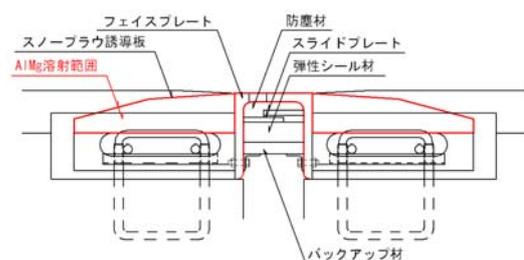
図-2 伸縮装置内部構造断面図

積雪寒冷地環境の要求性能を満足させるため、以下の項目について検討し改善した。改善部位を図-2 に示す。

スノープラウに作用する衝撃安定性確保のため、誘導板取付間隔を 300mm から 225mm と狭め、衝撃を抑えると共に多くのプラウで輪荷重を受ける構造とした。

遊間部の止水材やバックアップ材に損傷が発生しないように、フェイスプレート下部に防塵材(ポリエチレンフォーム)を設けた。さらに、その下部にスライドプレートを設置し、土砂堆積物の進入を防止し、圧雪押込み力を支持する構造とすることにより、止水材である弾性シール材の耐久性を確保した。

伸縮装置を構成する鋼材に Al-Mg(アルミニウムマグネシウム)プラズマ溶射処理を行い、耐腐食性を向上させた。

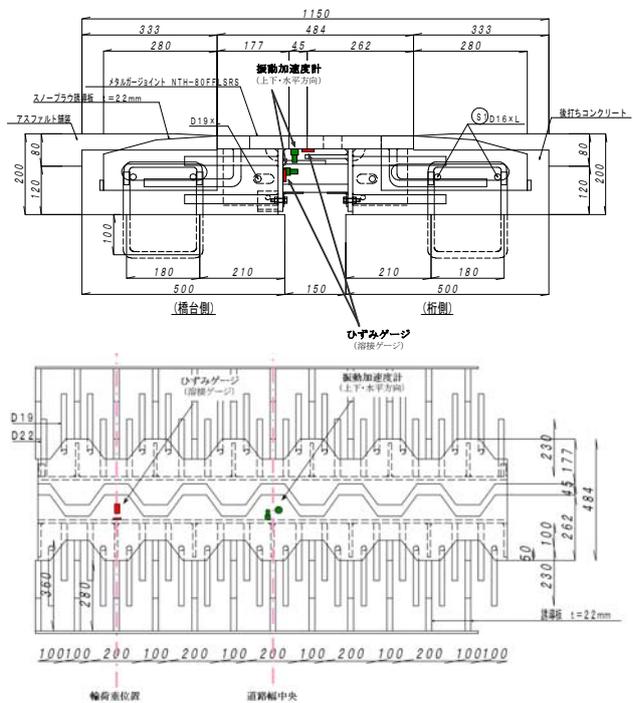
図-3 供試体概要図

供試体は、**図-3**のように、振動加速度計とひずみゲージを配した伸縮装置を実交通荷重下に設置し、グレーダー走行に伴う伸縮装置への衝撃作用および発生応力についてデータ取得を行い、構造部材の耐久性について検討を行った。グレーダーの走行状況とひずみゲージ設置位置の関係を**図-4**に示す。

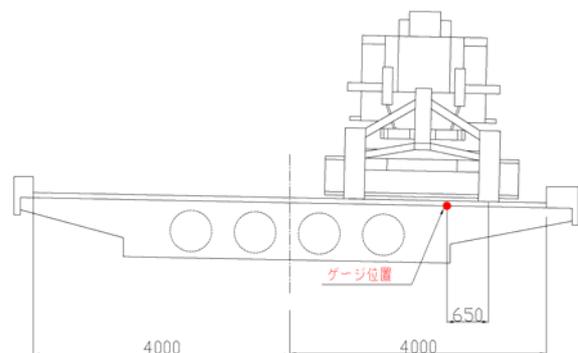
図-4 グレーダー走行状況

ひずみ波形の発生時期は、前軸、後輪タンデム前軸、後輪タンデム後軸がそれぞれジョイントを通過したタイミングと一致していた。ひずみの大きさは後輪タンデム前軸通過時が最大で、水平・鉛直方向共に最大で $60\mu\epsilon$ (約 $13\text{N}/\text{mm}^2$)で、

いずれも圧縮であった。

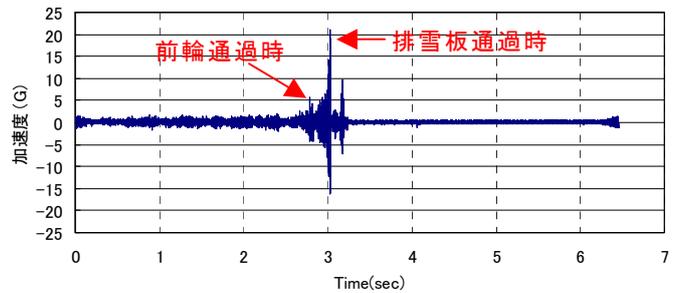
図-5 グレーダー走行時加速度応答波形

グレーダー走行時の応答波形の代表例として、5km で走行したケースの応答波形を図-5に示すが、振動加速度は車輪通過時よりもブレード通過時に大きく、ピーク値で最大10Gを超えており、前輪通過時に対して最大4倍の加速度を記録に達したが、振動加速度が発生する際に、ひずみは殆ど生じていない。

以上のことより伸縮装置本体に生じるひずみ(応力)は輪荷重の影響が顕著であり、ブレードの接触による衝撃荷重の影響は少ないことが確認された。

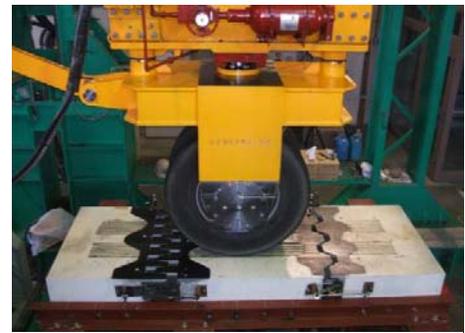
写真-2 輪荷重走行試験機

本研究では、伸縮装置の耐久性能を確認し、損傷プロセスを解明するために、実物大供試体による疲労実験を実施し、輪荷重による力の伝達機構の確認と整理を行ない、伸縮装置の損傷プロセスの解明を試みた。(写真-2) 荷重は 98kN とし、走行回数は、北海道の主要幹線道路における供用期間約 20 年間相当の輪荷重を想定し 100 万回とした。
