# 河川堤防の耐震化に関する研究

長田 仁<sup>1</sup>・佐々木 哲也<sup>2</sup>

東北地方太平洋沖地震によって広範囲に多くの箇所では河川堤防が被災した。これらの被災のうち、関東地方の代表的な被災事例と類型化した被災メカニズムを示す。また、今回の震災では堤体の液状化による堤防の被災等が問題となったことから、これらに対応した耐震照査手法の見直し等を行うにあたり実施した堤体の液状化による被災事例の分析や堤体の液状化に対する対策工の遠心模型実験を説明した上で、耐震性能照査・対策手法のポイントと今後の課題を示す。

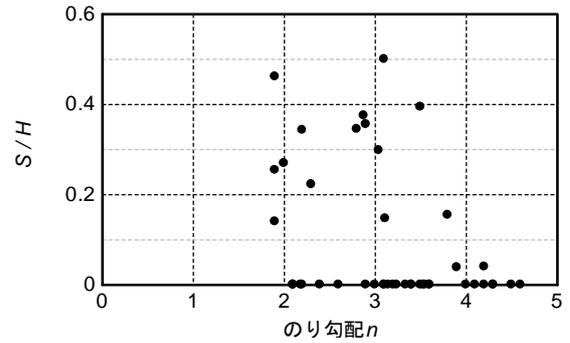
図-15 のり面勾配  $n$  と沈下率  $S/H$  の関係

堤体液状化による被災事例を対象に、のり勾配  $n$  と沈下率  $S/H$  の関係を図-15 に示す。のり勾配  $n$  は、変状が生じた方ののり面における平均のり勾配を抽出したものであり、平均のり勾配は当該のり面のり肩とのり尻を結ぶ直線の勾配として求めている。また、両側ののり面に変状が見られる場合は、いずれか緩い方ののり勾配を抽出してプロットしている。

同図によれば、のり勾配が3割でも大きな沈下が生じた事例が存在するものの、4割であれば非常に小さな沈下率にとどまっていることが分かる。図-15の  $S/H = 3 \sim 5$  の範囲に見られる  $S/H$  の上限は、堤体下部に液状化が生じて、のり勾配が緩ければ変状が天端まで達しにくい

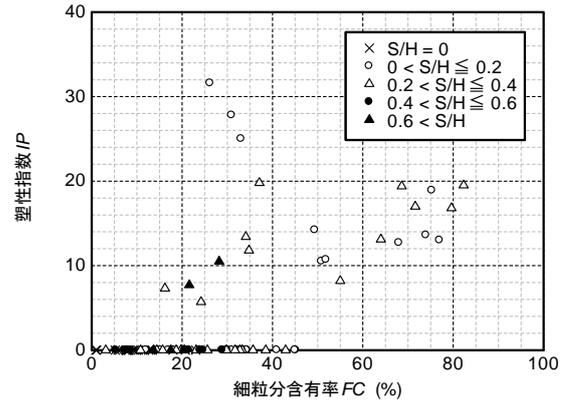
図-16 堤体下部の飽和域の細粒分含有率  $FC$ ・塑性指数  $IP$  と沈下率  $S/H$  の関係

特に変状に関与したと考えられる堤体下部の飽和域の土質を明らかにするために、変形、亀裂、噴砂の発生状況等から総合的に判断し、変状に関与した可能性が考えられる箇所を多めに抽出し、細粒分含有率  $FC$ ・塑性指数  $IP$  を沈下率  $S/H$  ごとにプロットした（図-16）。細粒分含有率  $FC$  は細粒分（0.074mm以下）の量、塑性指数  $IP$  はその材料が有する粘性の程度（細粒分の質）を概略表す指標と考えたものである。

点の多くは  $FC \leq 45\%$ 、 $IP = 0$  であり、非塑性の砂質土が変状に関与しているケースが多い。一方で、数は相対的に少ないものの  $FC \leq 35\%$  あるいは  $IP \leq 20$  の広い領域にも分布しており、現在の液状化判定<sup>7)</sup>の対象とされている  $FC \leq 35\%$  あるいは  $IP \leq 15$  よりも少し広い範囲の土質が変状に関与した可能性を示す結果となっている。しかし、堤体下部の飽和域が必ずしも厚くないため、1ボーリングあたり1深度程度の試料に対する試験結果であるケースが多い。このため、この数値が真に変状に関与した箇所の土質を十分に反映できていない可能性も考えられる。この点については、さらに詳細なデータの蓄積が必要である。

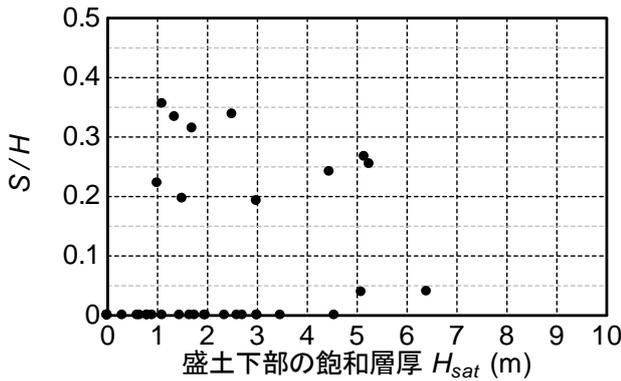
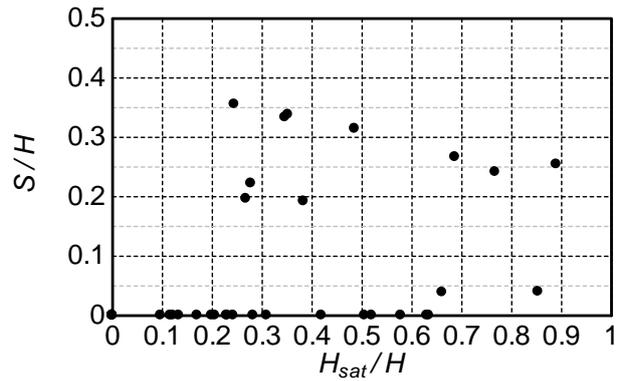
図-17 堤体下部の飽和層厚 $H_{sat}$ と被災程度の関係

堤体下部の飽和域の層厚 $H_{sat}$ が明らかになっている地点を対象に、 $H_{sat}$ と被災程度との関係を調べた結果を図-17に示す。堤体内水位をボーリングにより把握するにあたり、堤体を構成する砂質土の下方に難透水層が存在する場合、堤体下部の宙水が飽和域を形成しているケースが考えられるため、掘進時に難透水層を突き破ることによって宙水を逸失しないよう、調査は慎重に行われている。堤体下部の飽和層厚 $H_{sat}$ は断面内で飽和した盛土の厚さが最大となる位置での値とした。

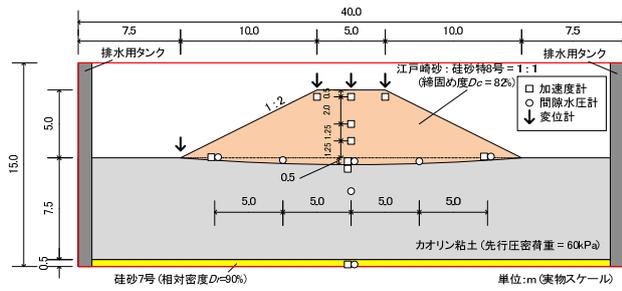
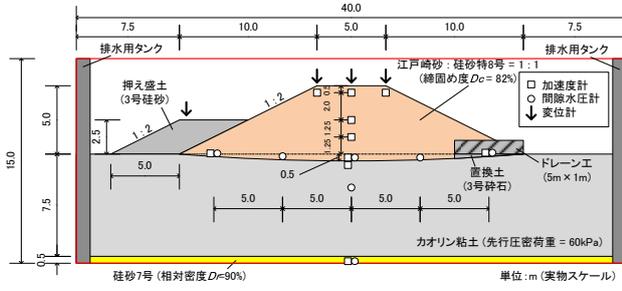
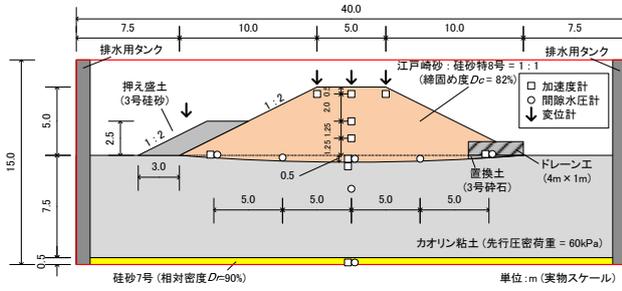
図-18 模型概要

実験は、50Gの遠心力場の下に行われた。以降に示す数値は全て実物スケールに換算したものである。模型概要を図-18に示す。基礎地盤はカオリン粘土により、堤体は江戸崎砂と東北硅砂特8号を1:1の比率で混合した材料により、締固め度 $D_c=82\%$ で作製した。無対策のCase8は、粘性土層厚が7.5m、堤防高さが5.0m、のり勾配が1:2である。軟弱粘性土地盤上の盛土は、圧密過程で沈下する際に下部が側方変形によってゆるみ、これが液状化に伴う盛土の変形量に影響を与えることが指摘されている<sup>5)</sup>が、本実験においては粘性土上面を下に凸の形状(堤防中央で0.5m)に掘り込み、そこに堤防模型を作製した。

Case7, 9は対策工を設けたケースであり、表のりに押え盛土、裏のり尻にドレーン工を設けた状況を模擬している。押え盛土については、押え盛土自体に液状化を生じさせず、かつ降雨後に上昇した堤体内水位の表のりからの排水を妨げないように、粗砂(3号硅砂)により模擬した。また、ドレーン工の下部には基礎地盤にめり込んだ一部の堤体材料が存在するが、これがさらに液状化することを避けるため、粘性土上面までの範囲を3号硅砂により置き換えた。Case9は、Case7に対して押え盛土、ドレーン工の寸法を縮小したケースである。

無対策の Case8 では天端の3点で計測された沈下量の平均値が 1.36m であり、盛土内の標点の移動状況から、堤体下部の飽和域にせん断ひずみが集中している様子が分かる。天端には著しい縦断亀裂、陥没が生じていた。これに対し、Case7では天端の平均沈下量が0.50mに抑制された。特に、表のりの押え盛土に変形はほとんど見受けられず、良好に対策効果を発揮している。ただし、裏のり尻のドレーン工に生じた0.7m程度の水平変位に伴い、裏のりの変形がやや大きい。天端、のり面には亀裂が生じたものの、Case8に比べると軽微であった。

きさであった。表のりの押え盛土には、その下部の粘性土にすべりを生じながら水平変位を生じ、裏のり尻のドレーン工についても、滑動あるいはごく浅層での支持力破壊のような形態による著しい残留変位が生じた。いずれの対策工も、液状化を生じた堤体下部から受けた水平力を基礎地盤に伝達する際に、寸法が小さいため対策工からの荷重が狭い範囲に集中し、これが滑動あるいは支持力破壊のような形態の大変形につながったものと考えられる。
