# 東京国道事務所管内約1万本の 効率的な街路樹診断について

平田 政憲<sup>1</sup>

<sup>1</sup>関東地方整備局 東京国道事務所 管理第二課 (〒102-8340 東京都千代田区九段南1-2-1 15階)

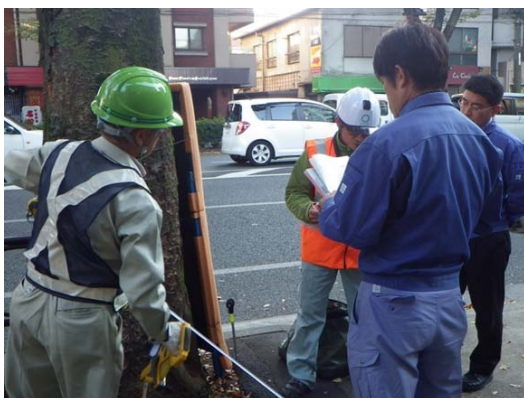
写真-7 街路樹点検の試行状況

平成24年10月29日～11月1日（3日間）にかけて、過去の街路樹診断を実施している65本について、効率的な街路樹診断としてとりまとめた街路樹点検（案）を試行的に実施した。（写真-7）
