# 長期暴露試験に基づく鋼管杭の被覆防食工法の耐久性評価に関する研究（30年経過時の報告）

山路 徹<sup>1</sup>

海洋環境に位置する鋼構造物の防食方法として、海水中および海底土中部に対しては電気防食工法、干溝帯より上部の環境には被覆防食工法が適用されている。特に、後者の被覆防食工法に対して、設計時および維持管理時に防食性能を評価する方法の確立が求められている。一方、波崎海洋研究施設碎波帶総合観測用桟橋の鋼管杭には、各種の被覆防食工法が適用されている。1984年から開始された長期海洋環境暴露試験は2014年度に30年が経過した。本研究では、20年以上が経過した被覆防食工法を主対象として、海洋環境下における被覆防食工法の耐久性評価および性能評価手法の確立を目的として、30年経過時に各種調査を行った。

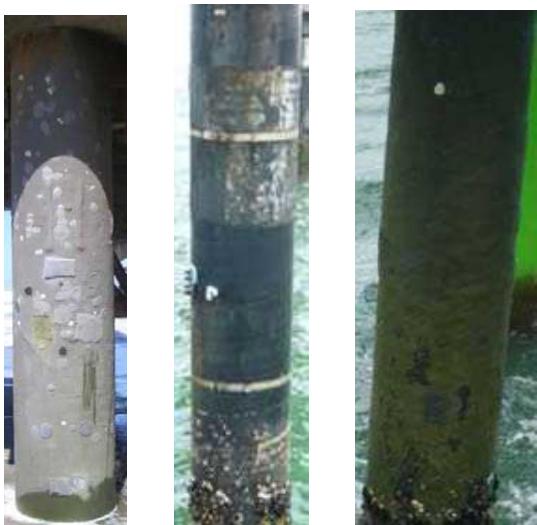
図-6 被覆外観

No. K3) の 29 年後の外観を図-6 に示す。なお、色の違う部分は過去の試験後の補修跡である。塗装表面に鋼材の腐食は見られず、29 年間にわたり、防食効果が維持されていた。ただし、被覆中の塩分の浸透などの変状が見られ、性能低下の傾向が現われ始めている<sup>1)</sup>。

ポリエチレン被覆（杭 No. 31）の 30 年後の外観を図-6 に示す。鋼材の腐食は見られず、30 年間にわたり、防食効果が維持されていた。また、FT-IR（フーリエ赤外分光法）分析により、ポリエチレンの紫外線劣化の有無を確認したところ、表層付近において変状が確認されなかつた<sup>1)</sup>。

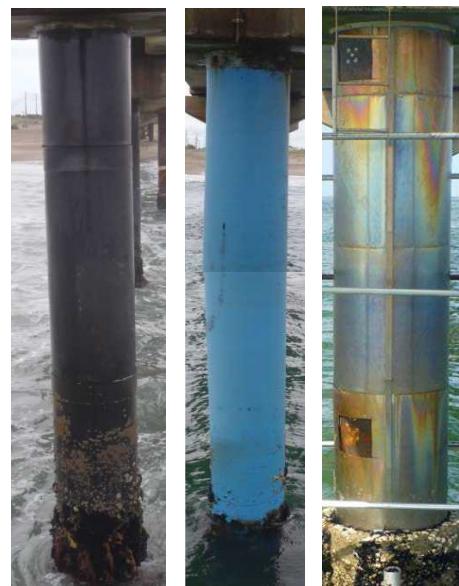
ペトロラタム被覆（杭No.6, 13, 14）の経年後の外観を図-10に示す。カバー材は概ね健全であったが、カバーを固定するボルトなどの付属品に劣化が確認された。

図-10 ペトロラタム被覆外観

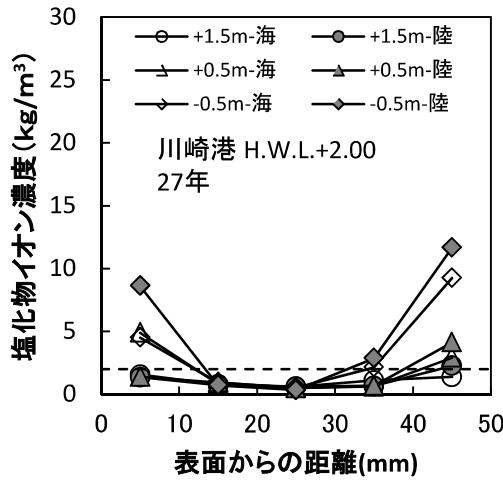
図-13 モルタル被覆中の塩化物イオン濃度分布の一例<sup>2)</sup>

浸透したためと考えられる。この現象は、同じ無機被覆であるモルタル被覆 (FRP カバー有り) の場合にも見られる。同様な傾向が見られた実構造物の場合の一例を図-13 に示す<sup>4)</sup>。

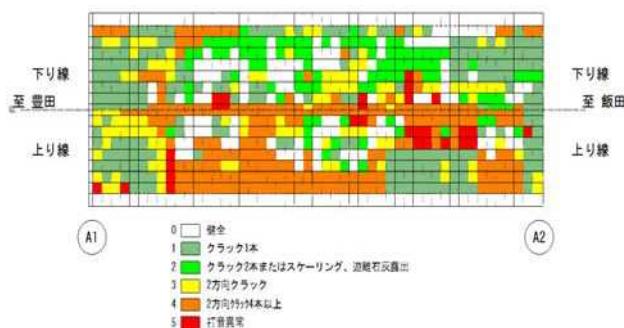
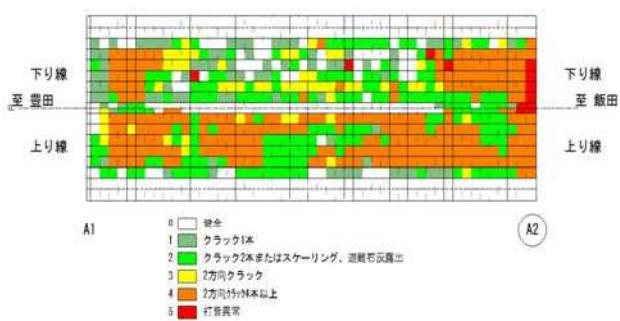
調査の結果、上下線とも健全なパネルはほとんどなく、特に上り線の劣化が進行していることが確認された。

図-3 コンクリート床版のクラック・打音等調査結果

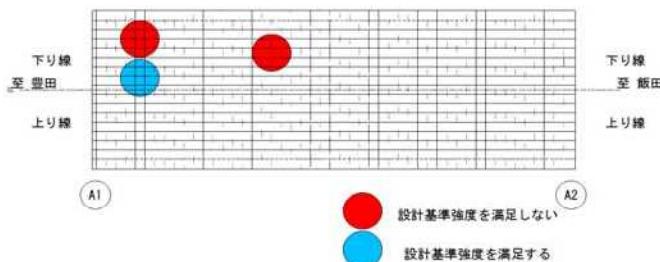
コンクリートの設計基準強度等の要求性能を満足するか、床版支間中央とフランジ部にてコア採取を行い、一軸圧縮強度及び静弾性係数を計測した結果、床版支間中央部で設計基準強度を満足しない結果となった。(図-5)

図-5 一軸圧縮強度・静弾性係数の調査結果

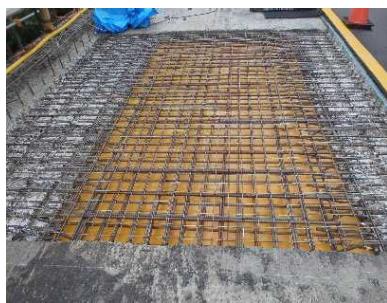
なお、フランジ上面の残存させるコンクリートの詳細調査をした結果、一軸圧縮強度及び静弾性係数は規定の要求性能を満足している。(写真-7)

写真-7 フランジ上を残存した床版打換

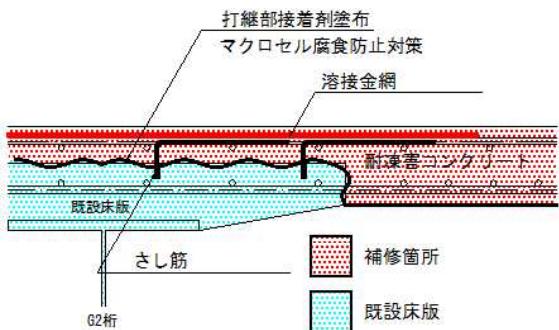
また、塩害を受けたコンクリートに新たなコンクリートを継ぎ足すと境界面で、マクロセル腐食現象(自然電位の異なる箇所が互いに離れた位置にあり、この間でマクロセル電流が流れ局所的に生じる腐食)にて鉄筋腐食が懸念されるため、マクロセル腐食対策についても実施した。(図-6・写真-10)

図-6 打ち継ぎ目の細部構造

このため、一体化措置として、打ち継ぎ目の細部構造として、差し筋及び接着剤塗布、並びに溶接金網を敷設するものとした。

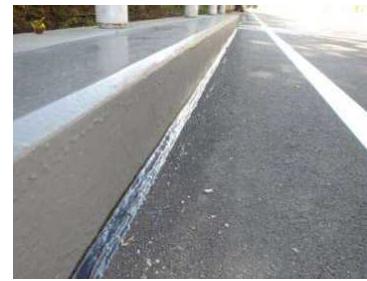
写真-11 高性能防水設置状況

床版コンクリートの材料劣化を抑制するには、床版に水を入れないことが最重要であり床版防水、床版排水(スラブドレーン)、舗装を複合的に床版防水システムと捉え慎重に検討した。特に、今回、床版下面にまで漏水が達していることもあり高性能防水材を選定しきつ、塗布範囲を地覆まで立ち上げる改善を行った。

舗装材料は、前回同様、橋面用で水密性に富む改質アスファルトIII型-Wを用いた。(図-7・写真-11)

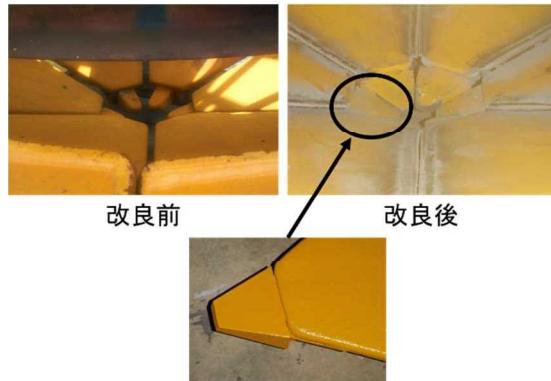
図-11 軟衝撃グラブ爪先改良

既存の軟衝撃グラブで施工した結果、爪先に隙間が生じているため、砂質土を多く含む土砂では漏れることが判明した。そのため、砂質土でも効率良く作業が行えるよう、爪先を閉じた際、隙間が発生しない形状に改良した(図-11)。

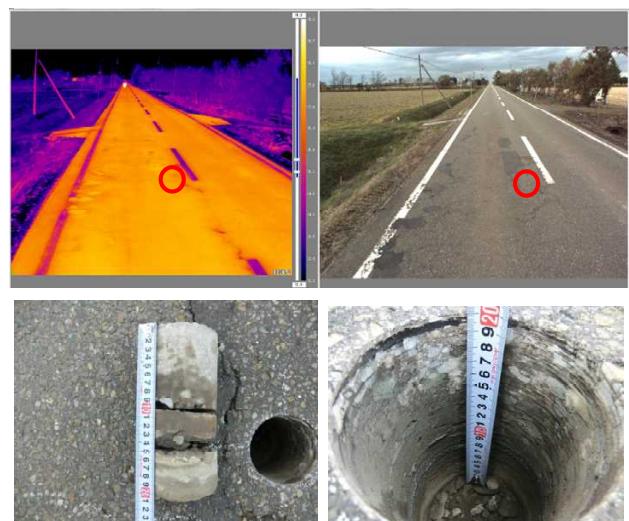
写真-2 赤外線画像異常箇所におけるコア採取状況

一次調査を実施した区間と同じ5km区間、および新たな調査区間2.5kmにおいて、秋期(11月)に写真-1に示した赤外線カメラ搭載車両にて非破壊測定を行った。得られた赤外線画像から、アスファルト混合物層内部に滯水やはく離もしくは空隙が発生していると推測される明確な画像異常箇所を計13箇所、また、比較のために健全箇所を2箇所抽出した。一冬経過した後に、異常箇所および健全箇所として抽出した部分を無水ボーリングによってコア採取し、コアの状態と内部の状態を目視観察および写真撮影して整合性を確認した。コア採取の状況の一例を写真-2に示すが、写真-2の上段に示した赤外線画像および可視画像に赤丸で示した部分でコア採取を行っており、この箇所では約5cm～20cm深さの部分に水分の含浸や混合物のはく離(砂利化)が見られた。

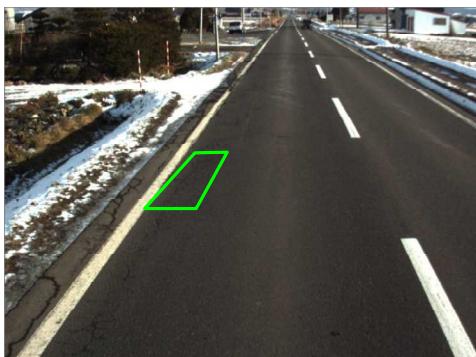
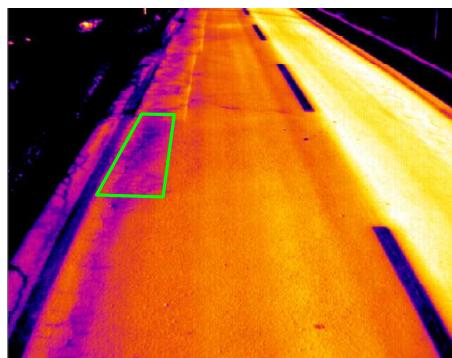
写真-3 同一箇所の路面調査時画像

赤外線計測時の舗装表面はほぼ乾燥状態であったが、前日までの雨や早朝までの降雪に伴う水分の影響で、多くの箇所で含水や滯水を示す温度の低下部分が確認された。特にひび割れなどの損傷が発生している周辺は、周囲と比較して温度が低い部分が多く見られ、ひび割れの周辺は含水している状態であると推測された。一例として、ある測定箇所の可視画像と赤外線画像を写真-3に示す。可視画像では水分の存在は見られず、ひび割れが見られる以外は特段の変状は気にならないが、赤外線画像では外側タイヤ走行位置に発生したひび割れの周辺が紫色で表示されており温度が部分的に低くなっていることが確認できる。これはひび割れ周辺のアスファルト混合物が含水や滯水によって温度が低くなっているためと推測される。同一の箇所を3月に目視調査した際の写真を写真-4に示すが、ポットホールが発生していた。写真-3、写真-4において緑色で示した枠はほぼ同じ部位を囲ってあるが、融雪期にポットホールが発生した部位は、秋期の赤外線計測時には温度低下がはっきりと記録されていることが確認できる。ひび割れ部付近の混合物は水の影響を比較的受けやすく、ポットホールの発生に繋がる危険性があるが、そのような部分は赤外線画像で周辺部と違ったことがあることが確認できた。

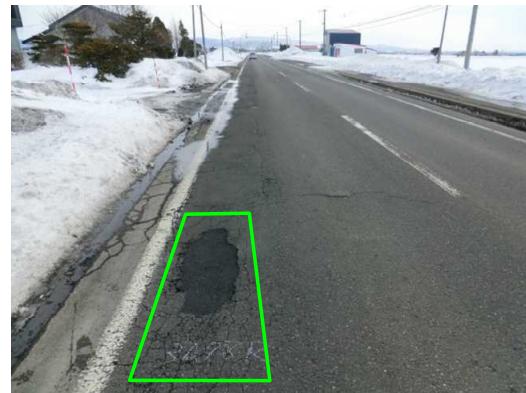
写真-4 写真-3と同一箇所の目視調査時状況  
(ポットホールが発生し穴埋めされている)

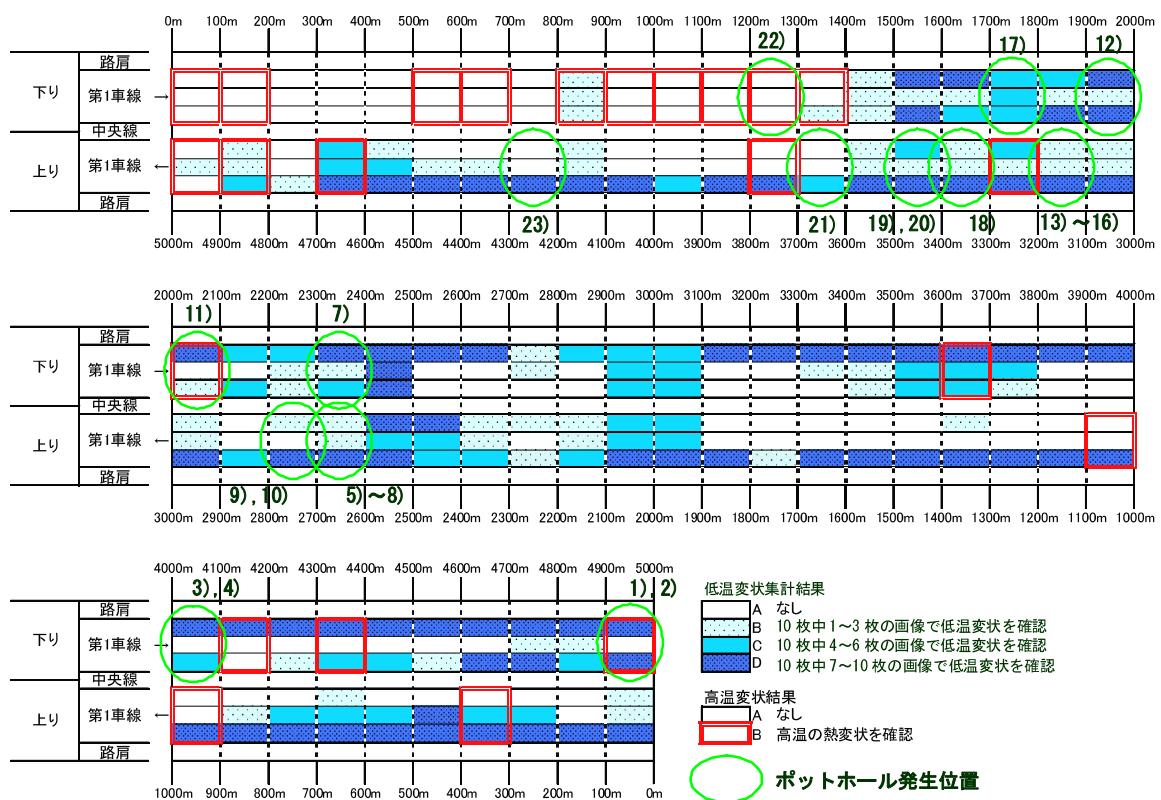
図-2 赤外線調査区間の温度変状箇所整理結果

図-2には、赤外線計測を行った5km区間を100m区間にごとに区分し、各々の区間に10m毎に撮影した熱画像10枚のうち、水の存在に起因すると思われる温度低下が見られた画像の枚数の多さに応じて青色を濃く示し、車線部は横断方向に3分割して表示した。つまり、青色が濃い区間ほど、水の影響を強く受けていると推測される。上下線とも幅広く温度低下箇所が見られ、特に、車道部の路肩に近い側に多く温度低下箇所が見られた。路肩側のタイヤ走行位置にはひび割れが多く発生しており、ひび割れ周辺が水の影響を受けて含水や滯水していたためと考えられる。

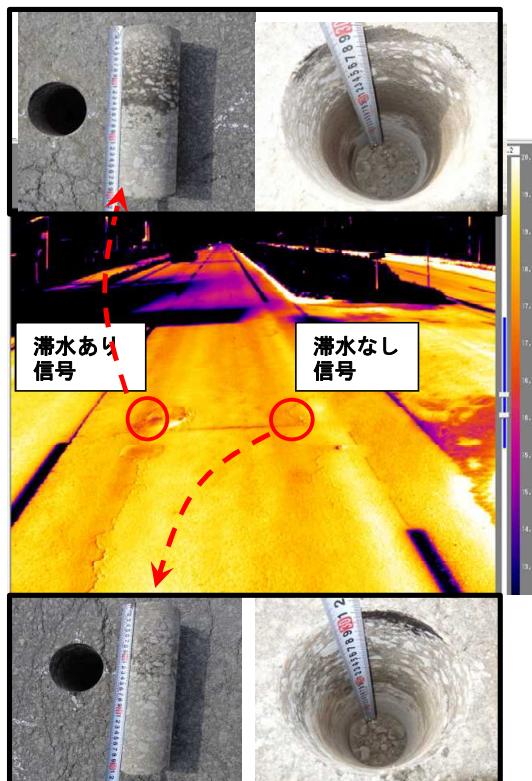
写真-6 ひび割れ部滯水無し暗示信号と採取コア

可視画像や目視で同じようなひび割れに見える場合でも、赤外線熱画像で見ると異なって見えることがある。一例を写真-6に示す。写真中の左側わだち部のひび割れの周辺部は温度が低くなっていて内部に水分の滯水が疑われる一方で、その近傍にある右側わだち部のひび割れの周辺部は特に温度の変化は見られず水分の滯水がないと判断できるといった具合である。写真-6の上下には、各々の箇所からコアを採取した写真を示した。滯水信号が見られる左側わだち部から採取したコアには水分の含浸が明らかに認められるが、滯水なしと判断した右側わだち部から採取したコアには、表面から5cm～15cm程度の間にわずかな水分の含浸が見られるが総体的には乾燥した健全な状態であることが確認できた。表面からは同じようなひび割れに見える場合でも、内部状態が異なることを赤外線画像で察知できる場合があるといえる。

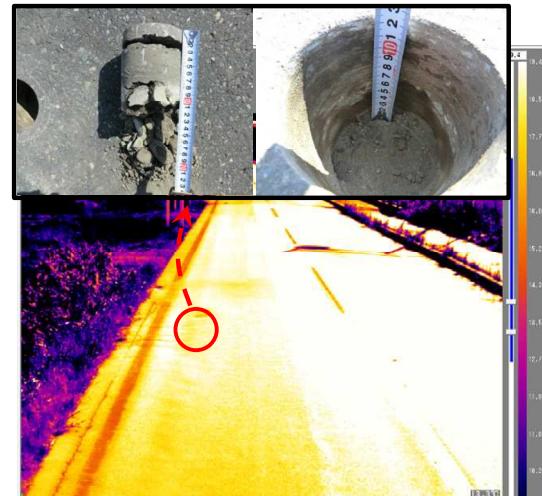
写真-7 ひび割れ部滯水無し暗示信号 判別間違い

ただし、写真-7には、ひび割れ部であっても周辺部の温度低下が見られず滯水がないと判別した別箇所のコア採取結果を示す。採取したコアの内部は、表層3cmと基層との間の層間の付着が悪化し、10cm程度よりも深い位置に水分の含浸や混合物層の砂利化が認められ、判別が間違っていた。赤外線測定時の内部の水分状況や、測定時の太陽光線などが影響した可能性が考えられる。

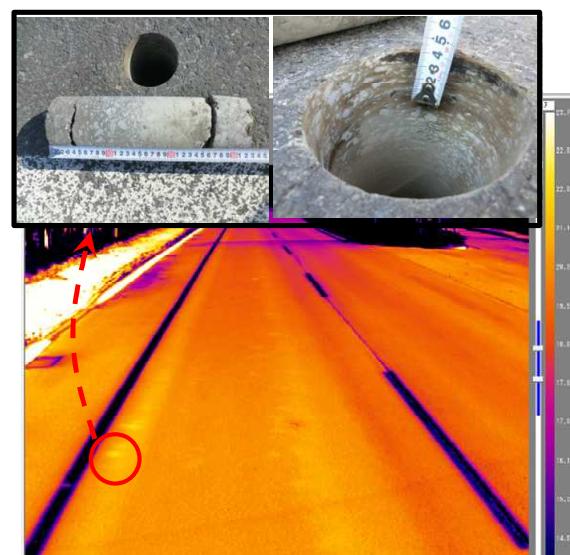
写真-8 層間空隙暗示信号と採取コア(その1)

写真-8に示した赤外線画像においては、タイヤ走行位置の脇に連続した白いスポット状（斑点状）の高温部分が確認できる。写真-9にはタイヤ走行位置の中間部にスポット状の高温部分が確認できる。この斑点状部分の中心ジャストポイントでコア採取した結果を写真-8, 9の上部に示したが、表面から5cm深さ程度、表層混合物と基層混合物の層間に空隙が認められた。ただし、層間空隙部分は水分を含んでおらず、乾燥している点が特徴である。つまり、層間空隙があり、かつ、空隙部分に水分が浸入してきていない場合に、このような高温のスポット状の異常信号として表れると考えられる。

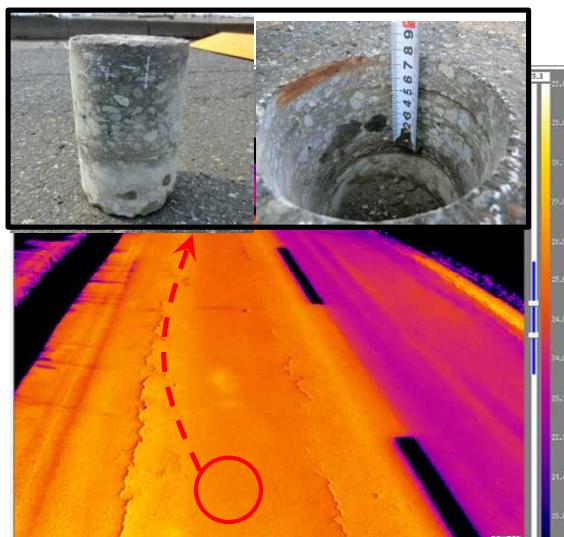
写真-10 健全信号箇所と採取コア

赤外線熱画像において、健全であると判断された部分でコア採取を行った結果の一例を写真-10に示す。写真-9に示した層間空隙暗示信号箇所から1m程度離れた箇所でコア採取したものであるが、約8~12cm程度の深さに水分の含浸がわずかにみられたものの、全体的には乾燥しており層間の空隙などがない健全な状態である。赤外線熱画像で温度変状が認められない部分の内部は、このような健全な状態であると考えられる。

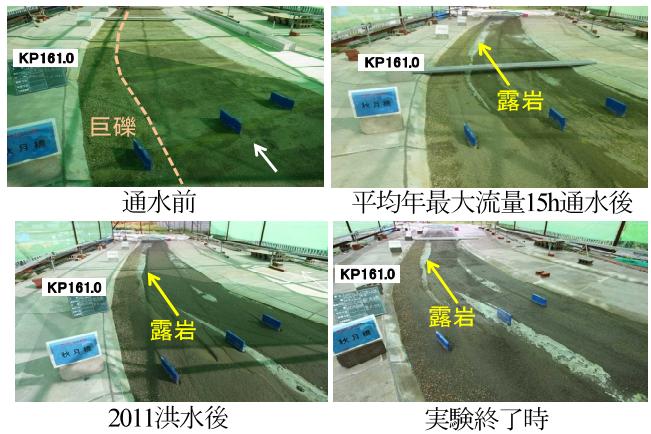
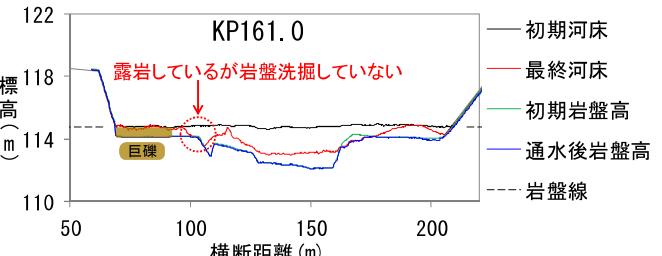
図-12 岩盤洗掘の状況 (KP161.0付近)

湾曲部となっている区間(KP161.0付近)の状況写真およびKP161.0の横断図を図-12に示す。平均年最大流量15時間通水後に巨礫の内岸側で露岩が確認され(図中赤丸)、実験終了後まで露岩したままであったが、岩盤洗掘は発生していない。湾曲部外岸は、流砂がほとんど流れない区間であることが確認され、そのため当該箇所では露岩後に岩盤洗掘が発生しなかったと考えられる。

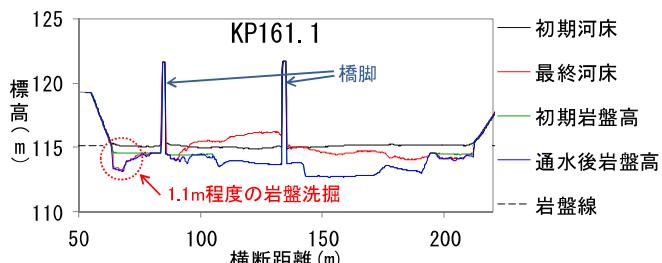
図-15 横断図 (KP161.1)

KP161付近の横断図を図-15に示す。河岸際において覆礫が流出した際に発生したと思われる1.1m程度の岩盤洗掘が確認された。低水路法尻のため、護岸基礎ブロックの倒壊など、河川管理施設の安定性への問題が生じる可能性がある。

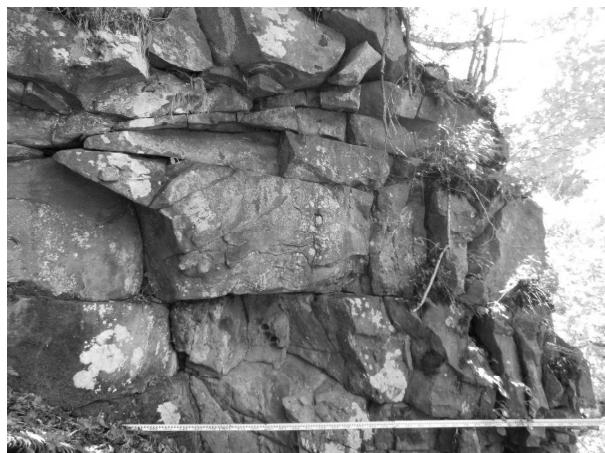
写真-2 露頭におけるゆるみ部の状況

本ダムサイトに見られるゆるみ岩盤は、斜面の応力解放により地形に平行なシーティング節理（本ダムでは地形性節理と呼ぶ）が発達し、重力によって斜面下方へ変形することで形成された。このゆるみ岩盤に見られる特徴は、斜面に対し差し目方向の節理（山差し傾斜の節理）の存在や割れ目の大幅な開口、ブロック化した岩盤の回転などがある（図-5、写真-2）。

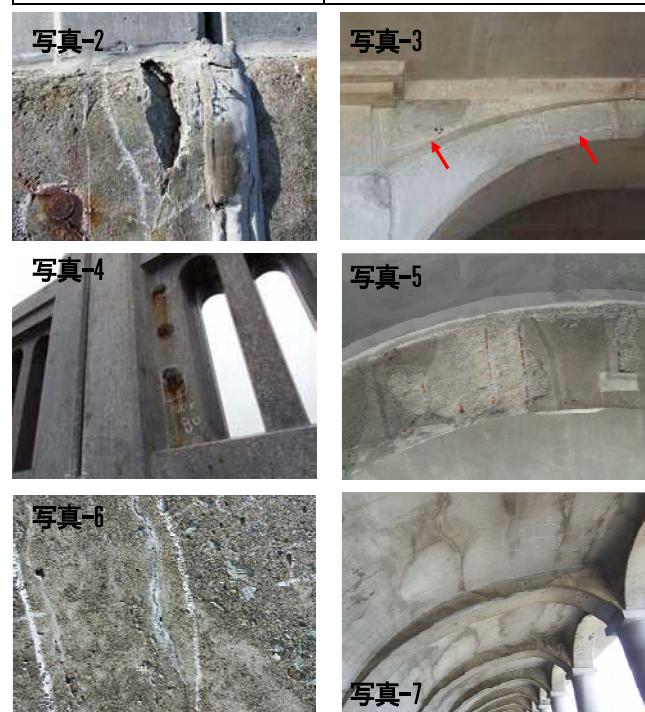
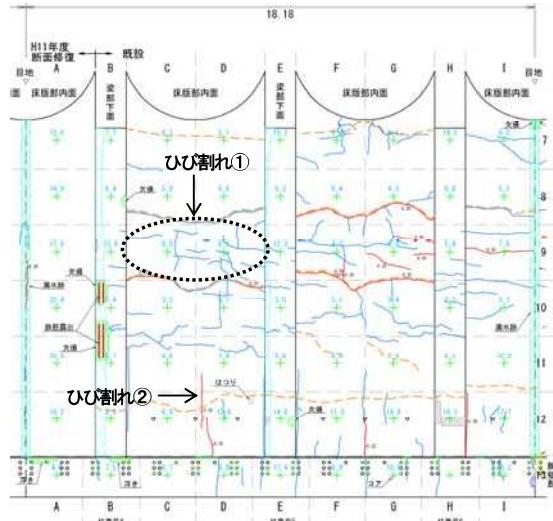
図-3 変状スケッチ(床版部内面, 梁部, 胸壁部内面)

いる状況であったが、これらは鉄筋かぶり部分のコンクリートの剥落や鉄筋耐力の低下に直結するので、早急な対策が必要であると考えられる。なお、当該部位の変状のうち、発生量が多く代表的な変状といえるのは、ひび割れおよびコールドジョイントであった。そのうち、床版部内面のひび割れは、以下の2パターンに分類できる。

ひび割れ①：床版全体に縦横方向に発生しているひび割れ。

発生原因：コンクリートが乾燥を受け、硬化体中の水分が逸散し、収縮する際に生じる引張応力により発生（乾燥収縮ひび割れ）。

評価：ひび割れは表層部のみで鉄筋位置に達していないため、鉄筋耐力低下への影響は小さい。

ひび割れ②：測線 11～12 付近に発生している縦方向のひび割れ。

発生原因：コンクリート打設直後の部材が温度低下する際に発生する収縮が胸壁部に拘束され、部材に生じる引張応力により発生（温度ひび割れ）。

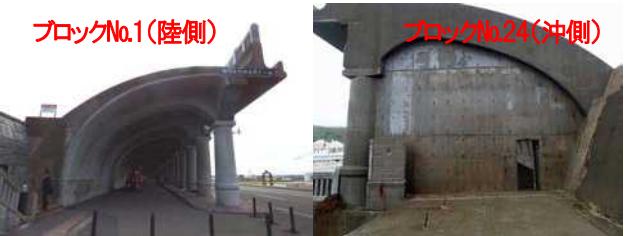
写真-8 北防波堤ドームの施設端部

各部位の調査結果を図-7に、自然電位の評価基準毎の測点数の割合を図-8に示す。最も鉄筋腐食が発生していたのは高欄部地覆(36測点)で「 $E \leq -350\text{mV}$ 」が6%, 「 $-350\text{mV} < E \leq -200\text{mV}$ 」が61%であった。高欄部は施設上部に位置し、突起状の構造であるため、飛来塩分による塩化物イオンの供給が最も多いことが要因の一つと考えられる。一方、最も測点数が多い床版部内面(216測点)では「 $E > -200\text{mV}$ 」が99%であり、鉄筋腐食の可能性はほとんどない。また胸壁部内面および支柱部下面是、「 $-350\text{mV} < E \leq -200\text{mV}$ 」が19%, 13%と同程度であった。鉄筋腐食の発生分布は、高欄部地覆においては全面で、その他の部位ではブロックNo. 1が比較的鉄筋腐食の傾向が高いことが確認された。これはブロックNo. 1側(陸側)が

ブロックNo. 24側(沖側)の様に壁が設置されていないため、風により飛来塩分が供給されやすいためであることが推察される(写真-8)。

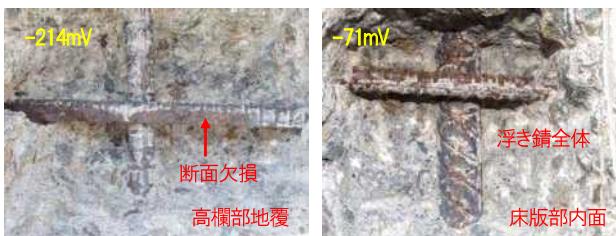
写真-9 はつり調査結果

コンクリート表面をはり、内部鉄筋の目視確認を行った結果、「 $-350\text{mV} < E \leq -200\text{mV}$ 」では鉄筋の断面欠損が確認された。そのため鉄筋腐食の評価が不確定とされる「 $-350\text{mV} < E \leq -200\text{mV}$ 」においても、当該部位では鉄筋腐食が進んでいることを確認できた(写真-9)。

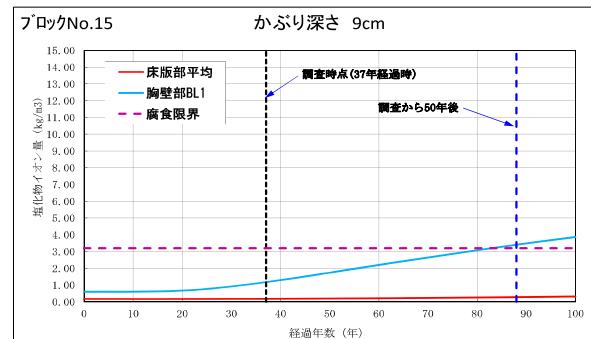
図-10 劣化進行予測 (50年後鉄筋腐食あり)

床版部内面および胸壁部内面を対象に、塩化物イオンの見かけの拡散係数および鉄筋かぶり深さによる劣化進行予測を実施した。本予測は調査実施後50年を経過するまで行った。予測結果を図-10、図-11に示す。図-10は鉄筋かぶり深さが9cmであるため、50年後の鉄筋位置におけるかぶり部分のコンクリートの塩化物イオン濃度が

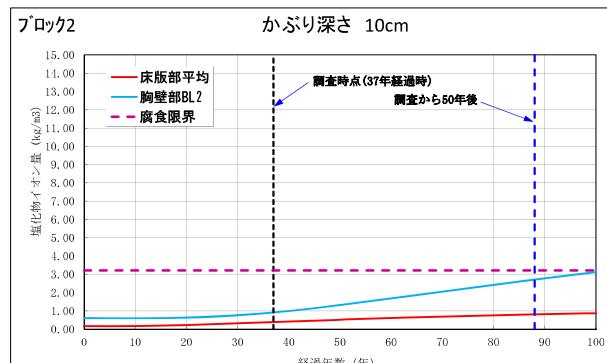
図-11 劣化進行予測 (50年後鉄筋腐食なし)

鉄筋腐食限界3.2kg/m<sup>3</sup>を上回っている。他方、図-11はかぶり深さが10cmであることから、下回っている。この結果から、50年後鉄筋位置における塩化物イオン濃度が鉄筋腐食限界3.2kg/m<sup>3</sup>に到達することを防ぐためには、かぶり深さが10cm以上必要であることがいえる。
