地震被災現場における暫定対策後の維持管理手法について

鈴木 弘泰

関東地方整備局 常陸河川国道事務所 久慈川下流出張所

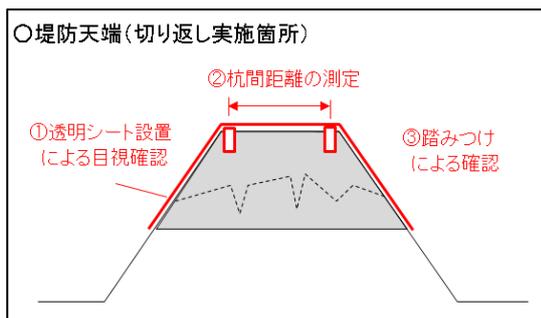
図-2 変状等の確認方法 (堤防天端)

堤防の変状等を定量的に把握するため、暫定対策した堤防の天端や亀裂の両脇に木杭及びびんを設置し、余震発生後や出水時の情况把握等で継続的に杭間距離を測定した。

堤防天端(切り返し実施箇所)及び堤防法面(法面亀裂箇所)の確認方法を図-2、図-3に示す。

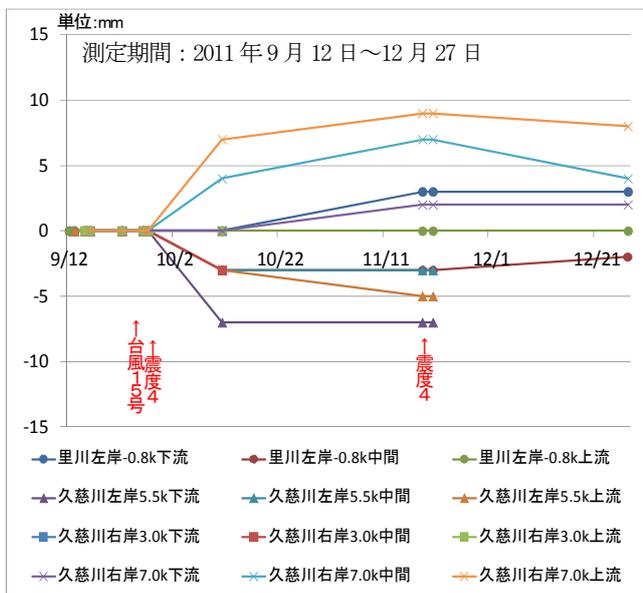
表-1 杭間距離の測定によるモニタリング結果

杭間距離の測定によるモニタリング結果を表-1に示す。モニタリングは、透明シートと同様3ヶ月程度実施し、観測期間中にははん濫危険水位を超える出水（2011年9月台風15号）や震度4の余震が2回発生したが、変位量は最大で9mmと大きな変状は見られなかった。

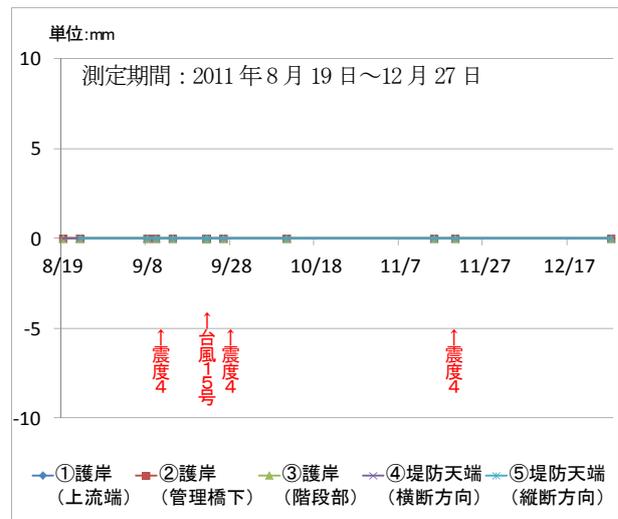
表-2 護岸沈下・はらみ出し部におけるモニタリング結果

次に、護岸の沈下・はらみ出し部におけるモニタリング結果を表-2に示す。護岸部のモニタリングは4ヶ月程度実施し（2011年8月～12月）、はん濫危険水位を超える出水が1回、震度4の余震が3回発生したが、変位は特に見られなかった。
