# 稚内港北防波堤ドームの現況調査結果 —全面改修後40年が経過した土木遺産—

稚内港北防波堤ドームは、北海道土木遺産、土木学会選奨土木遺産に選定され、昭和11年に築造された歴史的構造物である。昭和53年に全面改修されてから約40年が経過し、老朽化が顕在化してきたことから、平成26、27年の2カ年をかけて詳細な老朽化調査を行い、劣化現況の評価と効果的な補修及び維持管理の検討を行うこととした。本報では、平成26年度に行った床版部外面の劣化調査結果及び平成27年度に行った施設内面の劣化調査結果について、調査内容と併せて報告する。

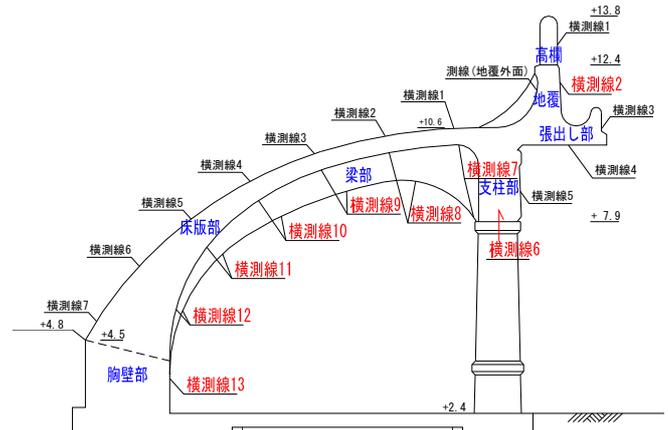
図-2 断面方向の調査測線図

詳細目視調査並びに鉄筋かぶり深さ調査は全24ブロック、鉄筋腐食調査並びに塩化物イオン濃度試験は代表的な4ブロック(No. 1, 2, 15, 21)を対象とし、施設港内側の外観、鉄筋かぶり部分の塩化物イオンの状況、鉄筋の腐食程度について確認した。各調査の測線については、間隔を床版部外面と同様に約2mとし、断面方向の測線は9測線を設定した(図-2 赤文字の測線)。一方、延長方向の測線については、床版部外面の調査結果において、延長方向のかぶり深さのばらつきが評価に影響がない程度であることが確認されたことから、調査を効率的に進めるために1ブロックで3測線とし、代表ブロックでは9測線とした。
