# アーチリブ取替による吾妻橋の長寿命化 ～歴史的建造物を次世代へ継承～

東京都では平成 21 年に策定した「橋梁の管理に関する中長期計画」に基づき、管理橋梁の予防保全型管理として長寿命化事業を進めている。吾妻橋は隅田川を渡河し、架設後 87 年にわたり供用され、都の歴史的建造物に指定されている著名橋である。この橋をそのままの姿で次世代に継承すべく、平成 23 年度から長寿命化対策工事を実施している。その対策工事の一環で、著しく腐食し、損傷が激しい水面付近のアーチリブに対し、交通開放したまま切断し取替えるという、過去に事例が確認されていない工法を採用した。本発表では、希少な施工方法を採用した都の歴史的建造物の長寿命化工事について報告する。

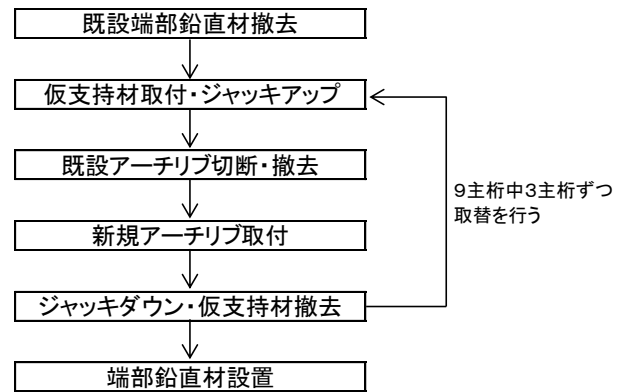
図-5 施工ステップ図

- ①アーチリブ取替時に支障となるため、端部鉛直材を撤去する。
- ②アーチリブに作用する断面力を一時仮受するための仮支持材を設置し、ジャッキアップを行う。
- ③アーチリブの断面力が仮支持材に完全に移っていることを確認し、切断・撤去を行う（図-6）。
- ④新規のアーチリブと残置部材を高力ボルトにて接合する。
- ⑤ジャッキダウンを行い、仮支持材の断面力を新規アーチリブへ再分配する。
- ⑥仮支持材を撤去し、事前に撤去していた端部鉛直材を現場溶接にて復旧する。

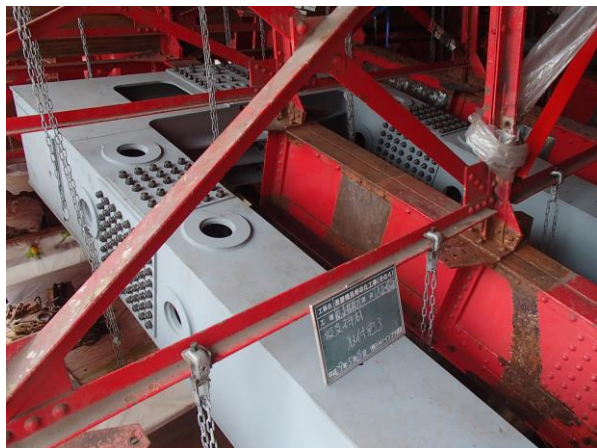
図-7 仮支持材

施工管理においては、アーチリブに通常作用している断面力が、確実に仮支持材（図-7）に受け変わっているかどうか重要なポイントであった。

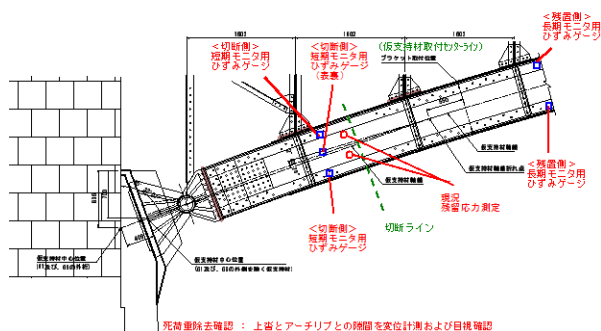
図-8 アーチリブひずみ・変位測定図

本橋は9本の主桁で構成されているため、1主桁を切った際、周辺部材に負荷がかかっていないように確認しながらの施工が重要となる。このため、内側の主桁から施工することとし、図-8のように残置部材・切断部材といった全ての部材にひずみゲージや応力測定装置をセットするとともに、施工する桁の両隣の主桁にも測定装置をセットし、仮支持材のジャッキアップ前後の応力の移り変わりを確認することで、断面力の徹底管理をした。

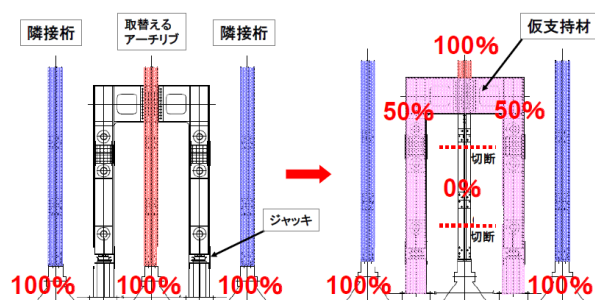
図-9 仮支持材設置、ジャッキアップ後

上記内容を確認するための試験施工を事前に比較的死荷重の小さい歩道下の G8 桁で実施した。結果として、ジャッキアップ時における既設桁への影

響は G8 桁で許容応力度の約 5%、隣接桁においては許容応力度の約 1% となり、ジャッキアップによる既設桁への影響はほとんどないことが判明した。このことから、残置部材及び両隣の主桁の応力にほとんど変化がない状態であることに加え、切断部材に応力がかかっていないことが確認でき、断面力が仮支持材に確実に受け変わったとの判断ができた（図-9）。

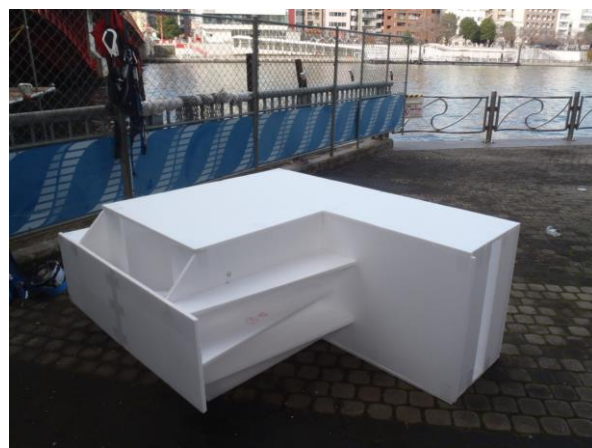
図-10 発砲スチロール模型

また、仮支持材の搬入については、発砲スチロールで仮支持材の原寸の模型（図-10）を作り、現地で何度も試験設置を繰り返した。その結果、4分割で橋梁内に搬入し高力ボルトで接合することで、狭隘な空間に仮支持材を設置することに成功した。

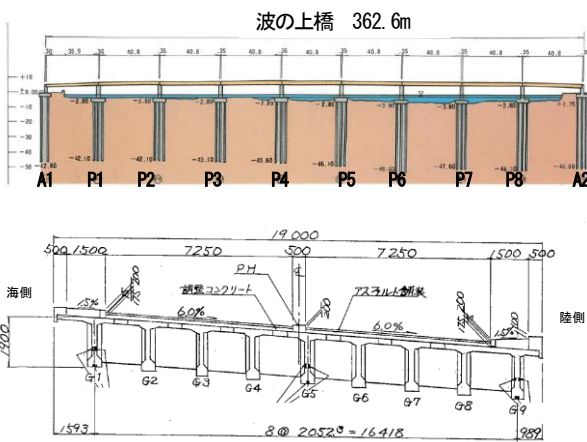
図-2 波の上橋側面図・断面図

A1-P1 桁 1991.11.15～1992.3.31（竣工から 11 年経過と仮定），P1-P3 桁 1992.12.5～1993.3.31

- ・昨年度調査：2018.10.30-10.31（竣工から 37 年経過，表面被覆適用から 26 年経過）

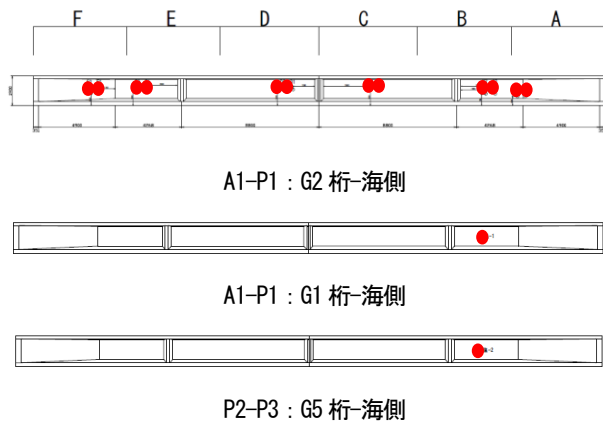
図-3 試料採取位置図

実橋における試料採取箇所を図-3に示す。桁のウェブ（側面）からコアを採取した。以下、調査・試験の概要を述べる。

図-3の「A1-P1: G1 桁-海側」および「P2-P3: G5 桁-海側」の2か所からコアを採取し、コンクリート表面からの塩化物イオン濃度分布（4～5点）の測定を行った。また、ひび割れ追従性試験および遮塩性試験のために「A1-P1: G2 桁-海側」から採取したコアの、表面から35mm（30～40mmの中点位置）の位置の試料についても行った。被覆材Aは最もA1側であり、被覆材Fは最もP1側である。

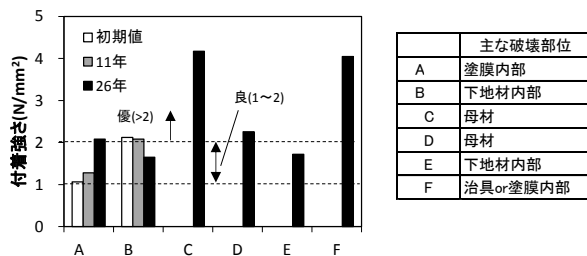
図-6 付着強度試験結果 (凡例は破壊面)

図-6 に付着強度試験結果の関係を示す。なお、図中には主な破壊箇所を示した。今回の実構造物調査結果において、いずれも  $1\text{N}/\text{mm}^2$  を上回っていた。表面被覆の実施時に制定された「那覇港臨港道路における表面被覆材料の品質規格 (案)」によると、全て「良」以上と判定される。

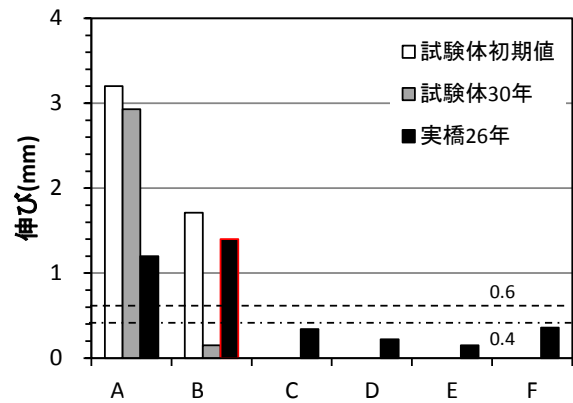
図-7 ひび割れ追従性試験結果

図-7 に破断時の伸びの値を示す。波の上橋に適用されている仕様である A および B は、26 年後においても高い伸び性能を有していた。なお、B においては試験体の結果と大きく異なるが、これは、実部材には補強用のシートが用いられているためと考えられる。また、「那覇港臨港道路における表面被覆材料の品質規格 (案)」の値 (0.6mm)，および「栈橋劣化調査・補修マニュアル<sup>3)</sup>」の品質規格値 (0.4mm) をいずれも上回った。一方、被覆材 C~F については 0.4mm を満足していなかった。

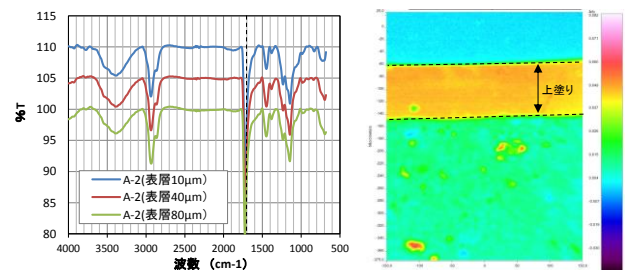
(被覆材 A)

図-8 に被覆材 A および B の FTIR 分析結果を示す。なお、分析結果を見えやすくするため、A-2 (10,40  $\mu\text{m}$ )、B-2 (10,50  $\mu\text{m}$ ) の結果については、上方へシフトさせている。上塗り内の表層部と内部で、材料の組成の顕著な変化は見られなかった。よって、塗膜表層部は、長期間 (26 年間) 経過しても、特に劣化が進行していないと考えられる。

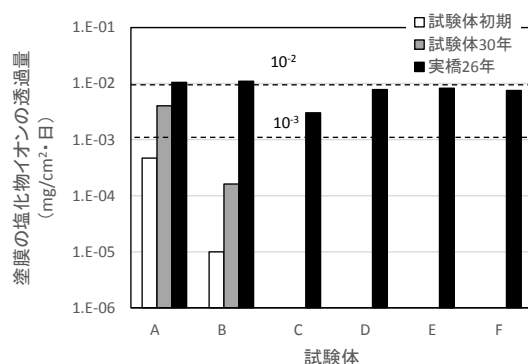
図-9 遮塩性試験結果

図-9 に遮塩性試験結果を示す。いずれも、「那覇港臨港道路における表面被覆材料の品質規格(案)」の値 ( $10^{-3}$  mg/cm<sup>2</sup>/日) を上回った。なお、この規格値は、「道路橋の塩害対策指針(案)<sup>1)</sup>」の C 種(長期防錆型)における品質規格値と同じである。しかし、「道路橋の塩害対策指針(案)<sup>1)</sup>」の A 種(プレストレストコンクリート部材用)および B 種(鉄筋コンクリート部材用)における品質規格値 ( $10^{-2}$  mg/cm<sup>2</sup>/日) は概ね満足していた。30 年経過しても高い遮塩性を確保していたことが分かる。なお、B においては「試験体 30 年」の結果と大きく異なっている。この理由としては、実部材には補強用のシート(布状)が内部に用いられており、この繊維部および界面部を試験液(NaCl 溶液)が通りやすかったことも考えられる。

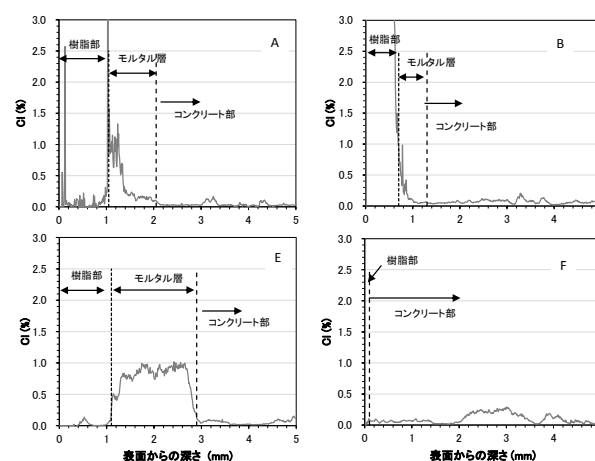
図-10 塗膜内の Cl 濃度分布 (26 年) : 実橋

Cl の結果をグラフ化したものを図-10 に示す。グラフを基に考察を行う。なお、今回の試料は、表面被覆の適用前に塩分がある程度侵入しているため、その影響を踏まえて考察を行う。また、比較として、内在塩分の無い試験体の場合のデータ(2017 年に実施)を図-11 に示した。

F は、被覆材部は分析の前処理時に剥離し、計測ができなかった。なお、コンクリート部表層部には高濃度の Cl は確認されなかった。

以上の結果より、外部からの Cl は、塗膜およびモルタル内を透過していない、少なくともコンクリート中までは浸透していないと推測される。この結果は、今回の被覆材は、26 年間の長期にわたり、コンクリート内への塩分浸透を抑制していたことを示すものである。なお、文献 4) において、海岸高架橋に適用され 28 年間経過した表面被覆材に対し EPMA 分析を実施しているが、その場合においても塗膜内への Cl の浸透が確認されていない。

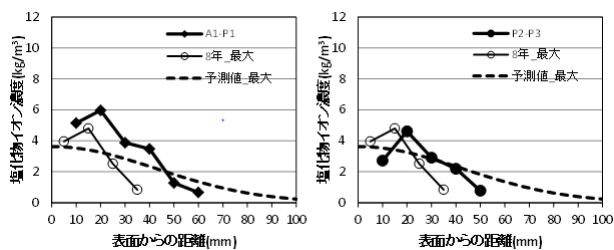
①A1-P1:G1 桁-海側 (仕様F) ②P2-P3:G5 桁-海側 (仕様A)  
図-12 コア中の塩化物イオン濃度分布

図-12 に、「①A1-P1 : G1 桁-海側」および「②P2-P3 : G5 桁-海側」における、被覆適用 26 年後の塩化物イオン濃度分布を示す(図中◆●)。EPMA の結果より、塩化物イオンは塗膜および下地材中を透過していないと判断されたため、ここで測定されたものは、被覆適用前に侵入していた塩化物イオンが、コンクリート内部での濃度拡散により、高濃度であった表層から低濃度であった内部へ移動したものと考えられる。

また、図中の「予測値\_最大」とは、平成元年度調査で含有塩分量が最大であった「A1-P1 : G9 桁-海側」での実測値 (図-12 中の「8 年\_最大」) を基にした予測結果である。過去の調査の最大値を基にしたこの予測値は、図-12 の内部 (かぶり 40~60mm 付近) における実測値と概ね同様な値を示した。①と②の位置における被覆適用前の塩化物イオン濃度は、「8 年\_最大」の測定値 (図中○) と同程度であったと推測される。

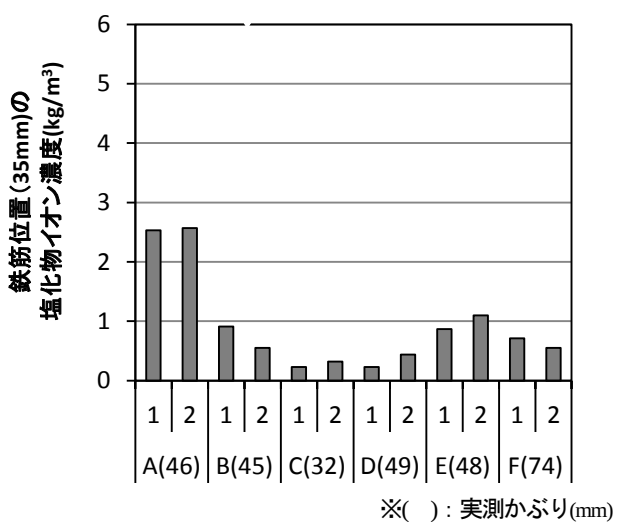
図-13 A1-P1 : G2 桁-海側の塩化物イオン濃度  
(かぶり 35mm : 鉄筋位置)

図-13 に A1-P1 : G2 桁-海側の塩化物イオン濃度 (かぶり 35mm : 鉄筋位置) を示す。かぶり 35mm の位置については、被覆材 A の位置 (A1-P1 間の最も A1 側) で  $2.0\text{kg/m}^3$  を上回る塩化物イオンが存在しており、鉄筋が腐食する可能性の高い環境となっている。被覆材 B~F (測定点 12 点のうち 10 点 (=10/12=38.3%)) の位置については、限界値を大きく下回っており、腐食の可能性は低い。前述したように、場所によっては、被覆適用前に多量の塩分が既に存在していた可能性がある。

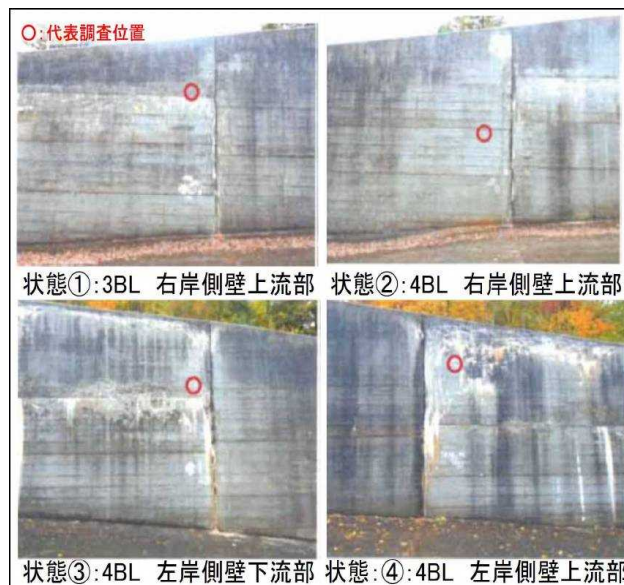
コンクリート表面部のコンクリート内部の劣化状態を把握するため、デジタルカメラによる画像解析を行った。写真はあらかじめ測量により定めた位置から撮影し、撮影した画像については画像編集ソフトを用いて編集した。その後、ひび割れ等外観で確認出来る劣化状況をスケッチし、スケッチした結果を踏まえて洪水吐きコンクリート全区間の劣化程度を状態①～④の4区分に分類した(表-1)。

写真-1 調査場所の選定

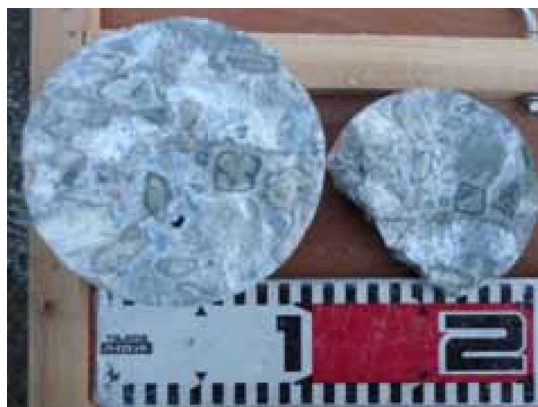
また、コアの状況については、状態①では劣化が確認されなかったが、状態②～④では確認され、内部ひび割れ発生箇所アルカリシリカゲルの反応リムが確認された（写真-2及び写真-3）。

また、コアリングによりアルカリシリカゲルの反応リムが確認されたことから、ASRによる劣化が進行していると判断することが合理的な結果となった。

写真-3 アルカリシリカゲルの反応リム（状態③）

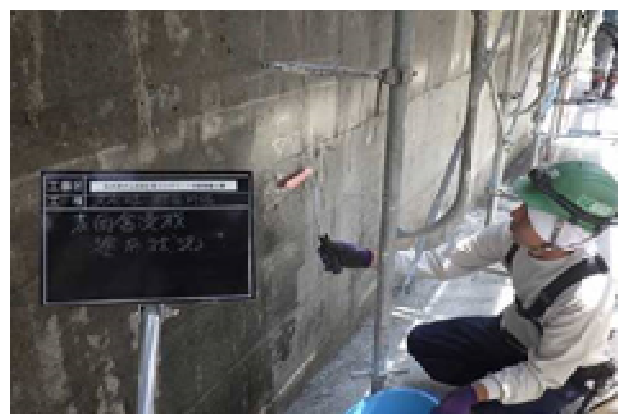
写真-6 含浸材塗布

けい酸塩系含浸材は、表面部コンクリートを緻密化することで水分浸入を抑制する効果を有する。コンクリート中のセメント水和物と反応した残りの成分が、一時的に乾燥して固化するものの、水の供給により再溶融するため、施工後に生じたひび割れにも閉塞する効果が期待できるとされている。

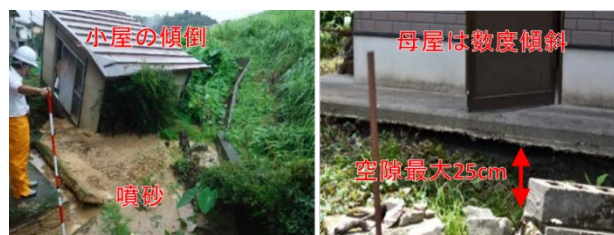
図-5 左：小屋の傾倒・噴砂状況 右：母屋の被災状況

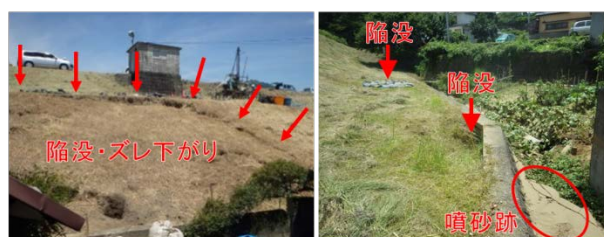
図-6 左：法面変状状況 右：上流側被災状況

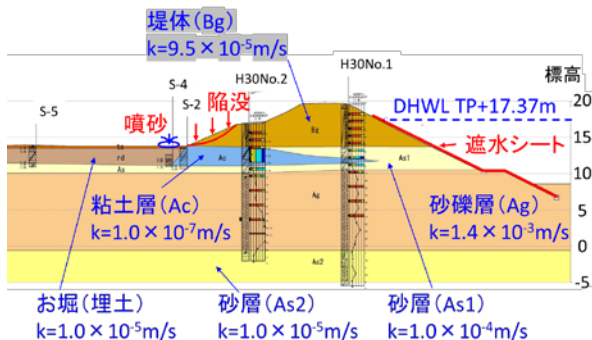
基礎地盤には主に透水性の良い砂礫層 (Ag) が分布し、その上には砂礫層 (Ag) に比べ透水係数が1/10程度小さな砂層 (As1) が分布するいわゆる複層構造を呈している。川裏側には粘土層 (Ac) が分布するが、法尻より川裏側ではシルトを含んだ角礫からなる緩いお堀の埋土が分布する。埋土は砂礫層 (Ag) に対し透水係数が1/100程度小さく、被覆土層として作用するものと想定した。噴砂 (ボーリング) は、粘土層 (Ac) と埋土の境界付近の埋土内で発生している。

堤体は透水性の良い砂礫 (Bg) からなるが、川表側には既設の遮水シートがあり、河川水が直接堤体には入りにくい構造となっている。

図-8 想定地質断面図及び透水係数

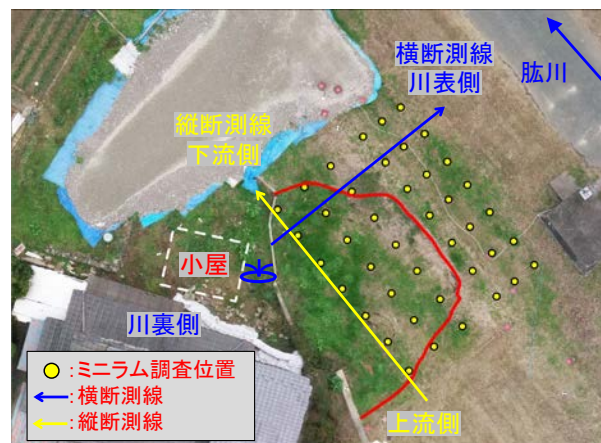
図-9 ミニラム調査位置図

基礎地盤が単一の透水性地盤の場合はパイピングの危険度は相対的に低い、同じ透水性地盤であっても透水性の高い層が下に分布する複層構造の場合はその境界が水ミチとなりパイピングが生じやすいことが最近の研究で分かっている。今回の被災箇所もこれに該当し、砂礫層 (Ag) と砂層 (As1) の境界が水ミチとなりパイピングが進行したことで、吸出しによる噴砂が発生した可能性が高いと考えられる。そこでパイピングによる砂層 (As1) 内の水ミチを把握するため中型動的コーン貫入試験 (以下、ミニラム) を実施した。図-9にミニラム調査位置図、図-10にミニラムの試験状況を示す。通常ミニラムでは20cm毎に貫入抵抗値 (Nd値) を評価するが、パイピングで生じる水ミチ (緩み) は数cm程度といわれているため一打撃毎の貫入抵抗値も評価した。ミニラムは変状箇所を包括するように、2m間隔で格子状に実施した。代表断面の位置について、図-9内に示す。

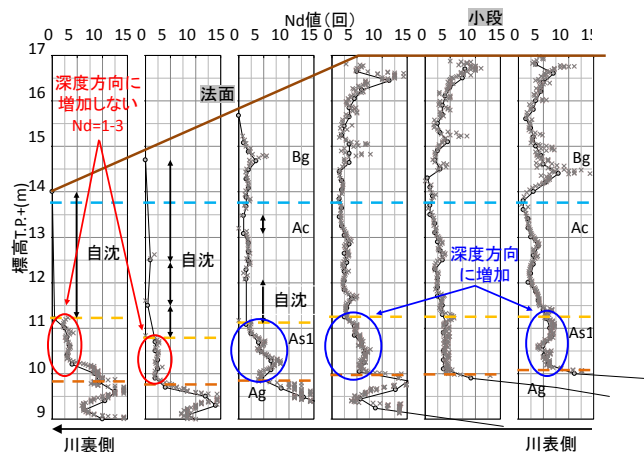
図-11に堤防横断方向の代表的な試験結果を示す。陥没した法面上では粘土層 (Ac) 内に自沈箇所が多い。滑落崖より外の小段の下に分布する砂層 (As1) では深度方向にNd値は大きくなるが、噴砂した法尻付近の砂層 (As1) では相対的にNd値が小さく (概ねNd値 $\leq 3$ )、かつ深度方向にNd値は大きくならないことから、パイピングによって緩みが生じた可能性がある。

図-11 堤防横断方向 ミニラム調査結果

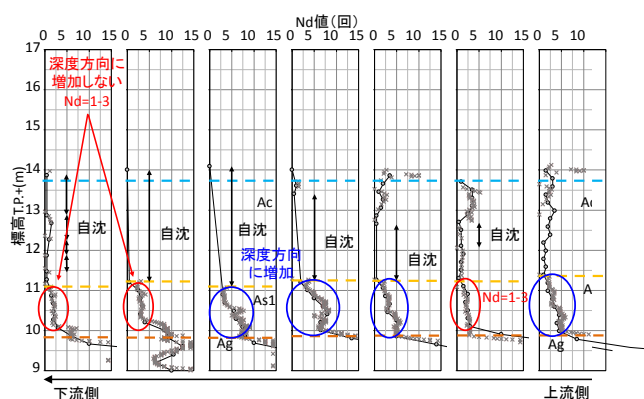
図-12 堤防縦断方向 ミニラム調査結果

図-12に堤防縦断方向の代表的な試験結果を示す。粘土層 (Ac) 内の自沈の程度は、噴砂した下流方向に向かって大きくなる傾向にある。砂層 (As1) の緩みも同様に、下流側では緩みの影響と評価できる箇所が分布するが、上流側では緩みによる乱れの影響は比較的少ない。

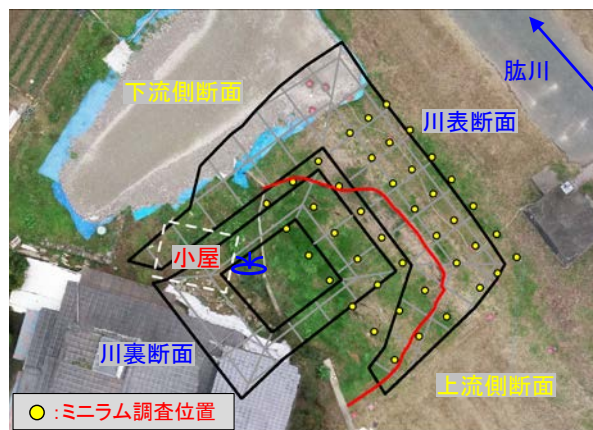
図-13 堤防開削範囲平面図

変状メカニズムを検証するため被災箇所の堤防開削調査を行った。図-13に堤防開削範囲平面図を示す。平面図には噴砂によって傾倒した小屋とミニラムの調査位置との関係も示している。図-14に堤防開削状況上空写真を示す。

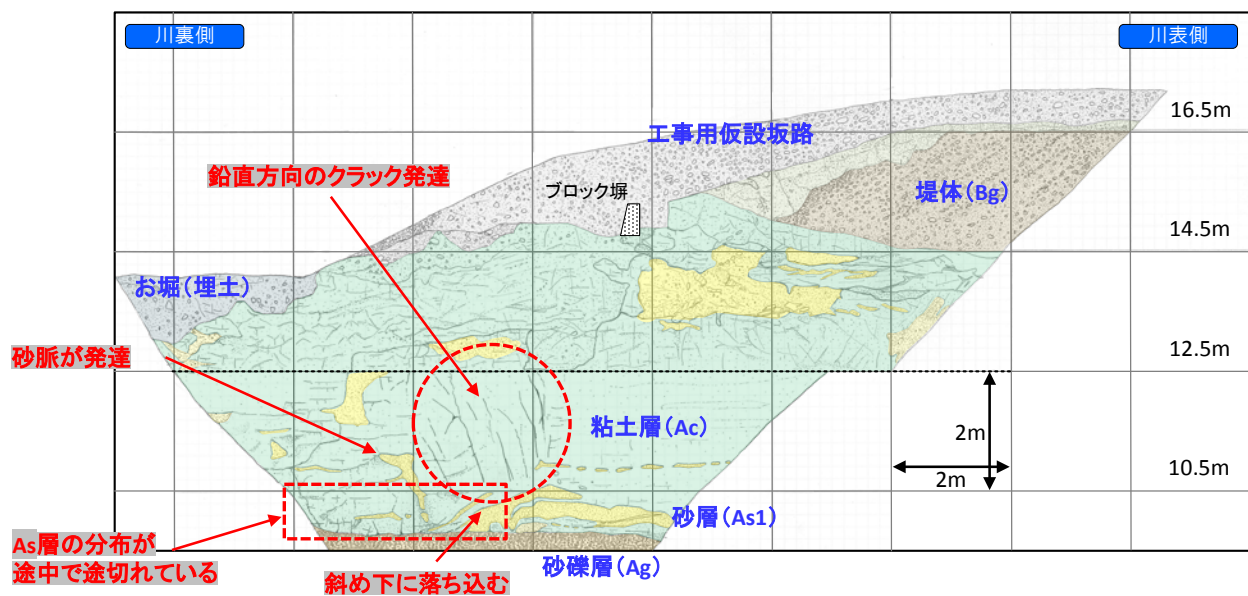
図-15に下流側堤防横断方向の堤防開削調査結果を示す。砂礫層 (Ag) の上に分布する砂層 (As1) は川裏方向に向かい斜め下へ落ち込み、分布が途中で途切れている。途切れた箇所からは砂脈が発達し、その周りからは鉛直方向のクラックが発達している。図-17に砂脈及び噴砂した砂の粒径加積曲線を示す。砂脈及び噴砂の粒度分布は砂層 (As1) とよく一致することから、両者は砂層 (As1) に由来するものと考えられる。このことから、

もともと水平方向に連続して分布していた砂層 (As1) がパイピングによって噴砂として地表面に吸出され、一部は砂脈となって粘土層 (Ac) に貫入することで陥没が生じたものと考えられる。鉛直方向のクラックは、粘土層 (Ac) が陥没した際に発達したものと考えられる。開削調査から明らかになった粘土層 (Ac) の下面深度はミニラムの結果と概ね整合していたが、開削調査ではミニラムの結果に見られるような緩みの存在は判別できなかった。

図-15 下流側堤防横断方向 堤防開削調査結果

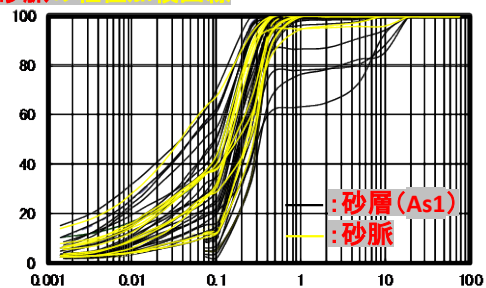
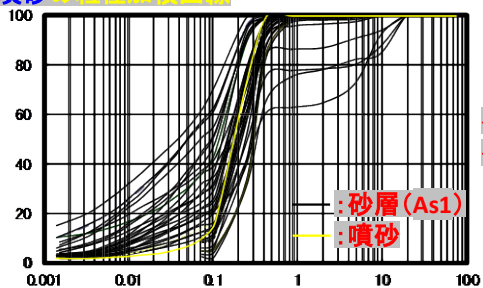
図-17 砂脈及び噴砂の粒径加積曲線

砂脈及び噴砂は  
砂層 (As1) を由来とする

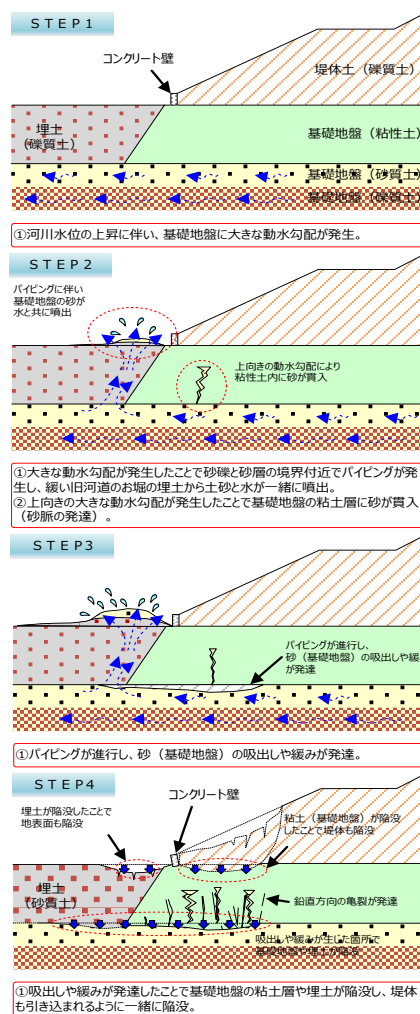
図-18 被災メカニズム

開削調査結果をもとに被災メカニズムを推定した。図-18に被災メカニズムを示す。

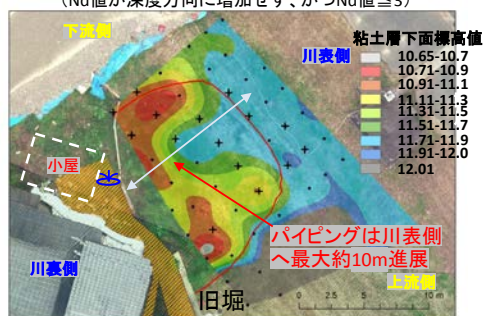
ミニラムの結果は開削調査の結果とよく整合し、粘土層の下面深度を概ね捉えていた。そこで、ミニラムの結果をもとに粘土層の下面標高を評価した。図-19に粘土層の下面標高コンター図を示す。粘土層の下面標高は法尻付近で低くなっており、特にボーリングが発生した下流側では堤防横断方向にも面的に低くなっている。また、同図には砂層が緩んでいるものと評価できるNd値が深度方向に増加せず、かつNd値 $\leq 3$ の箇所を+印で示している。この結果、被災地では法尻から川表に向かって最大で10m程度、堤防敷幅の約1/4程度パイピングが進展したものと推測した。一方、対策工として基盤漏水対策のための矢板工法を不透水層まで施工したため、今後パイピングが更に進展する可能性は低いものと考えられる。

+ ミニラムで砂層に緩みが見られた地点  
(Nd値が深度方向に増加せず、かつNd値 $\leq 3$ )

図-19 粘土層下面の標高コンター<sup>4)</sup>
