国道18号妙高大橋の維持管理について

国道18号妙高大橋は、2009年にPCケーブル破断が確認され、現在架替え事業を進めている。架替えが完了するまでの間、現橋を安全に供用するため、定期調査・計測等を行い必要に応じて保全対策を実施するとともに、緊急時の対応方針等をまとめた維持管理マニュアルを作成して日常管理を行っているところである。損傷の発見から5年以上が経過したため、これまでのモニタリング状況やPCケーブル追跡調査、載荷試験等について、中間報告を行う。

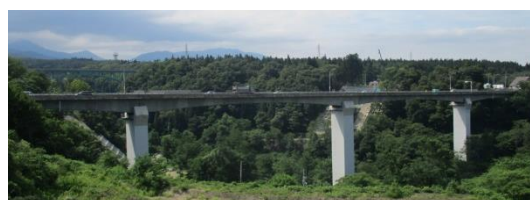
写真-1 妙高大橋

国道18号妙高大橋は新潟県妙高市に位置し、大田切川に架かる橋長300mの4径間連続PC箱桁橋である(写真-1, 図-1)。本橋は1972年に、当時の最新技術であるプレキャストセグメントカンチレバー工法によって架設され、約45年間に亘り、主要幹線道路として供用されてきたところであるが、2009年度の補修工事の際に、第1径間中央で9本のPCケーブル破断が確認され(図-2, 写真-2)、その後の詳細調査で全ケーブル504本中、計22本の破断が確認されたため、抜本対策として架替えを計画しているところである。破断の要因は、橋面等からの漏水がシーす内に侵入し、PC鋼材が腐食したためと考えられる。架替えまでの間、現橋を安全に供用するため、外ケーブル補強等の緊急対策の他、定期的なモニタリング監視や載荷試験による安全性の確認、維持管理マニュアルに基づく日常管理を行っているところである。
