平成30年7月豪雨による肱川阿蔵箇所でのパイピング被災状況とメカニズムの一考察

松山 海人¹・三國 宣仁¹

¹四国地方整備局 大洲河川国道事務所 工務第一課 (〒795-8512 愛媛県大洲市中村210)

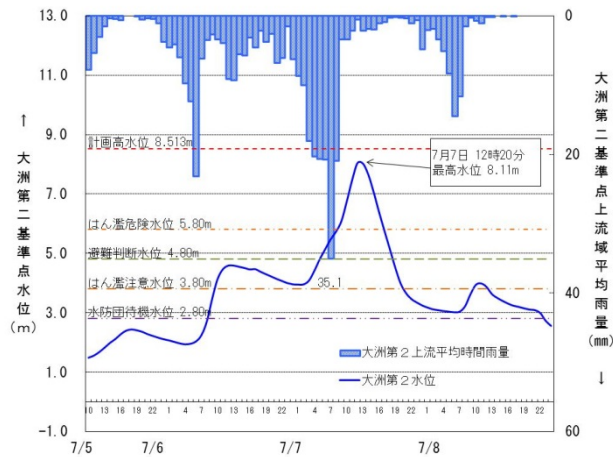
図-2 水位および降雨量（大洲第二地点）

図-2に被災箇所近傍の水位観測所における7月5日～7月8日にかけての水位及び降雨量を示す。7月4日22時より断続的な降雨が続き、7日3時～7日7時の間には時間20mmを超える雨量を観測した。5日10時～7日9時にかけての2日間雨量では、計画降雨量340mm/2dに迫る333mm/2dを観測し、7日12時20分には計画高水位まで40cmに迫る8.11mまで水位が上昇した。これまでに最も水位が上昇した平成16年台風16号での出水と比べて1.26mも上回る観測開始以降最大の水位を記録した。

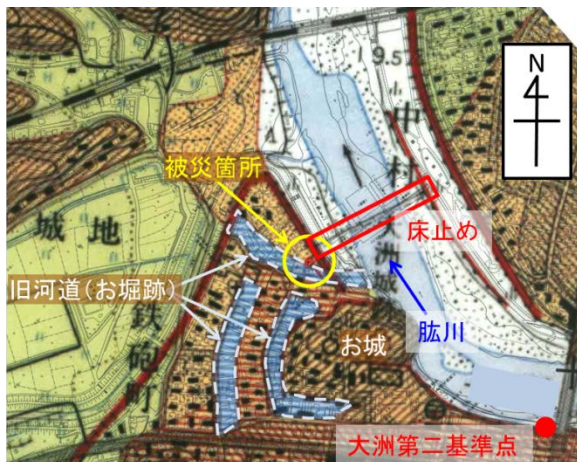
図-3 治水地形分類図

図-3に被災箇所の治水地形分類図を示す。被災箇所は旧河道を利用したお堀を明治期に入ってから埋め戻した箇所位置している。また、川側には床止めがあり、出水時には水位が上昇しやすい箇所でもある。

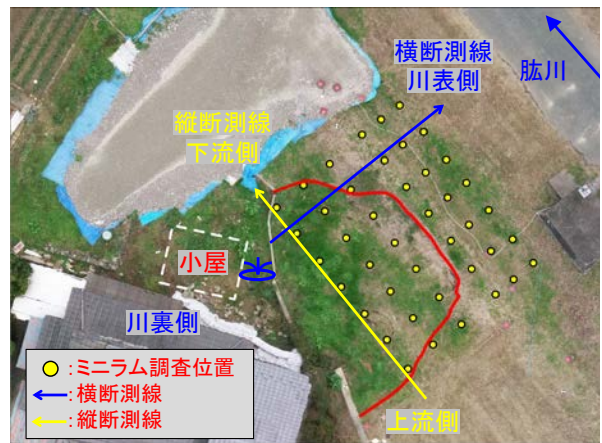
図-9 ミニラム調査位置図

基礎地盤が単一の透水性地盤の場合はパイピングの危険度は相対的に低い、同じ透水性地盤であっても透水性の高い層が下に分布する複層構造の場合はその境界が水ミチとなりパイピングが生じやすいことが最近の研究で分かっている。今回の被災箇所もこれに該当し、砂礫層 (Ag) と砂層 (As1) の境界が水ミチとなりパイピングが進行したことで、吸出しによる噴砂が発生した可能性が高いと考えられる。そこでパイピングによる砂層 (As1) 内の水ミチを把握するため中型動的コーン貫入試験 (以下、ミニラム) を実施した。図-9にミニラム調査位置図、図-10にミニラムの試験状況を示す。通常ミニラムでは20cm毎に貫入抵抗値 (Nd値) を評価するが、パイピングで生じる水ミチ (緩み) は数cm程度といわれているため一打撃毎の貫入抵抗値も評価した。ミニラムは変状箇所を包括するように、2m間隔で格子状に実施した。代表断面の位置について、図-9内に示す。

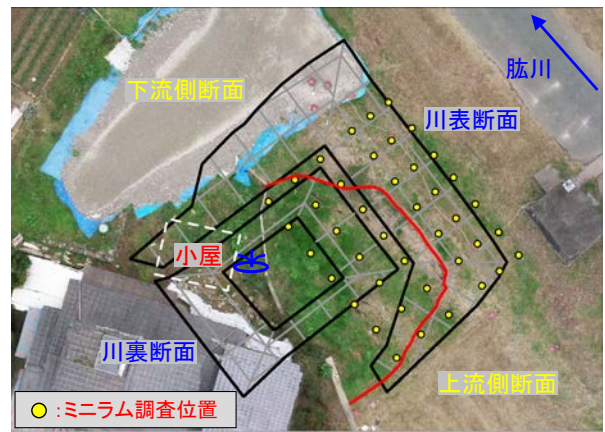
図-13 堤防開削範囲平面図

変状メカニズムを検証するため被災箇所の堤防開削調査を行った。図-13に堤防開削範囲平面図を示す。平面図には噴砂によって傾倒した小屋とミニラムの調査位置との関係も示している。図-14に堤防開削状況上空写真を示す。
