一般国道32号「池田第一橋」における異常音発生の詳細調査報告

¹ 四国地方整備局 徳島河川国道事務所 道路管理第二課 (〒770-8554 徳島県徳島市上吉野町3丁目35)

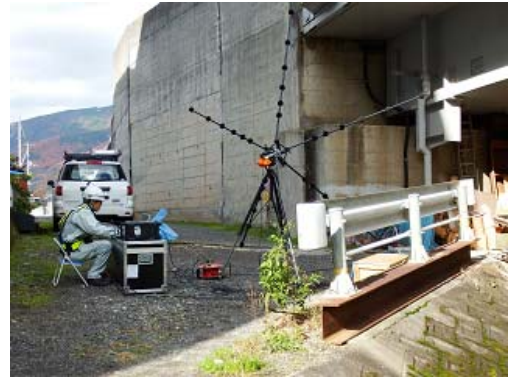
写真-2 ビームフォーミングによる調査状況

ビームフォーミング法による調査の結果、異常音は桁端部より発生していることは特定できた(図-7,8)。また、多少広範囲で音源が確認されたが、これは、発生した異常音が箱桁内で反響していることが原因と考えられる。

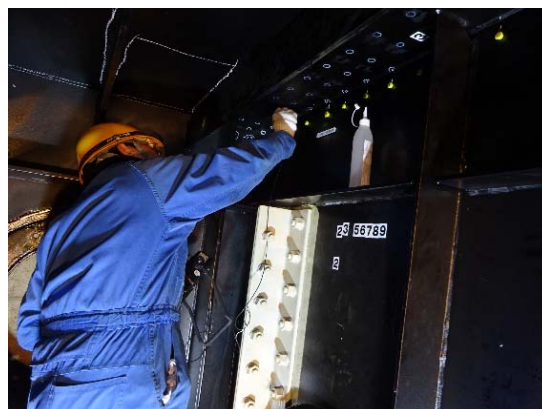
写真-3 超音波探傷試験による調査状況

箱桁内部より、スタッドジベル溶接部について超音波探傷試験を実施した(写真-3)結果、ジベル溶接部においても破断等の損傷は確認されなかった(図-11)ため、スタッドジベルは健全であると考えられる。

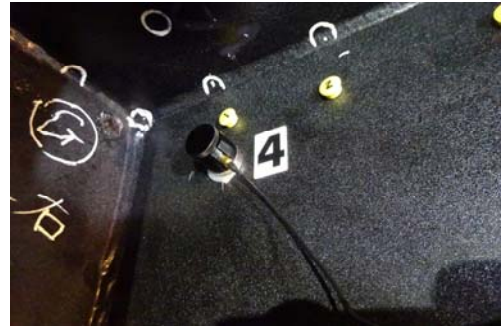
写真4 AE法による調査状況

AEセンサを各4点設置し、調査を実施した。その結果、下フランジ面にセンサを配置したケースにおいて、支承のソールプレート付近で信号が確認された。このことから異常音の発生原因は支承であると考えられる。(表-2, 図-14, 15)

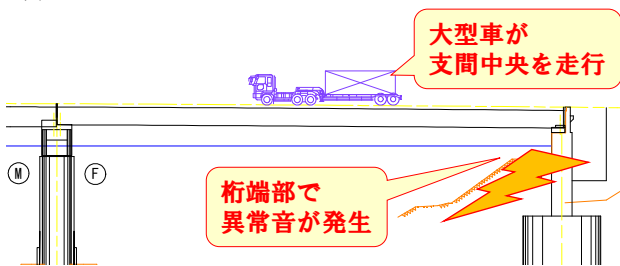
図-16 大型車と異常音の発生位置

大型車が支間中央を走行する際、すなわち、荷重が支間中央に載荷された際に、桁のたわみが最大になる。桁がたわむと中立軸より上は圧縮側であるため、桁は縮む側に挙動する。一方、中立軸より下は引張側であるため、伸びる側に挙動することとなる。従って、可動支承上は、中立軸より下側であり、桁がたわむと引張側となるため、桁は伸びる側に挙動する。そして、支間中央から大型車が離れれば、桁のたわみは無くなり、桁は縮む側に挙動し元に戻る（図-16, 17）。

桁の挙動調査を実施した結果、桁の水平移動はスムーズではなく、ギギギと引っかかるような非線形な挙動を示し、その挙動に合わせて異常音が発生していることを確認した。

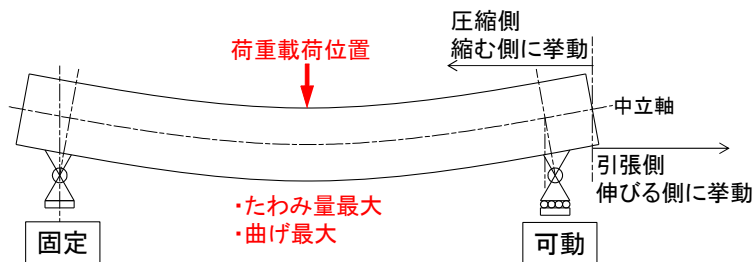
図-17 主桁のたわみと桁端部の移動

超音波探傷試験の結果、スタッドジベルが健全であることや AE 法で支承付近から弾性波が発生していること、および桁の挙動調査より可動支承であるにも関わらず、桁がスムーズに挙動せず、引っかかりながらスライドしていることから、支承の上沓が腐食し、上沓とステンレス板の摩擦が大きくなり、桁の水平移動時に異常音が発生しているものと考えられる（図-18）。
