改善箇所説明図

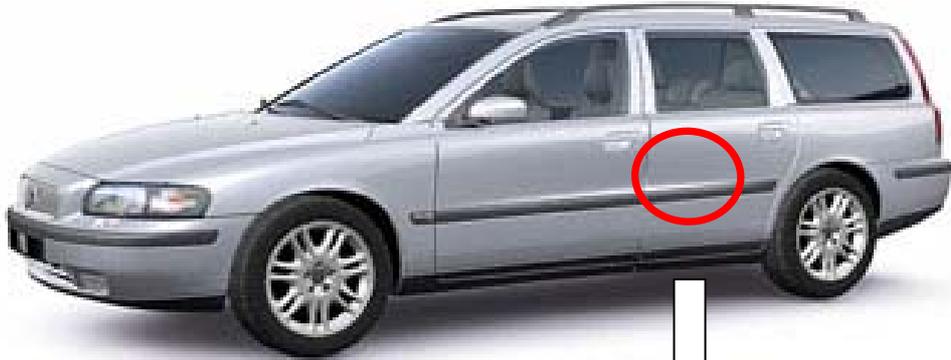
基準不適合発生箇所

燃料ポンプ上部のパイプ部の材質が不適切なものがあるため、経年による影響および使用環境の影響が伴うことにより、当該パイプ部に亀裂が生じることがある。そのため、最悪の場合、燃料が漏れるおそれがある。

全車両、燃料ポンプを点検し、対象のものは良品と交換する。
