## 参考資料－５ 埋戻し土の固化による液状化防止対策

## 5-1 セメント系材料による埋戻し土の固化について

## 参考資料－6 埋戻し土の締固めによる液状化防止対策

## 参考資料－7 砕石による埋戻しについて

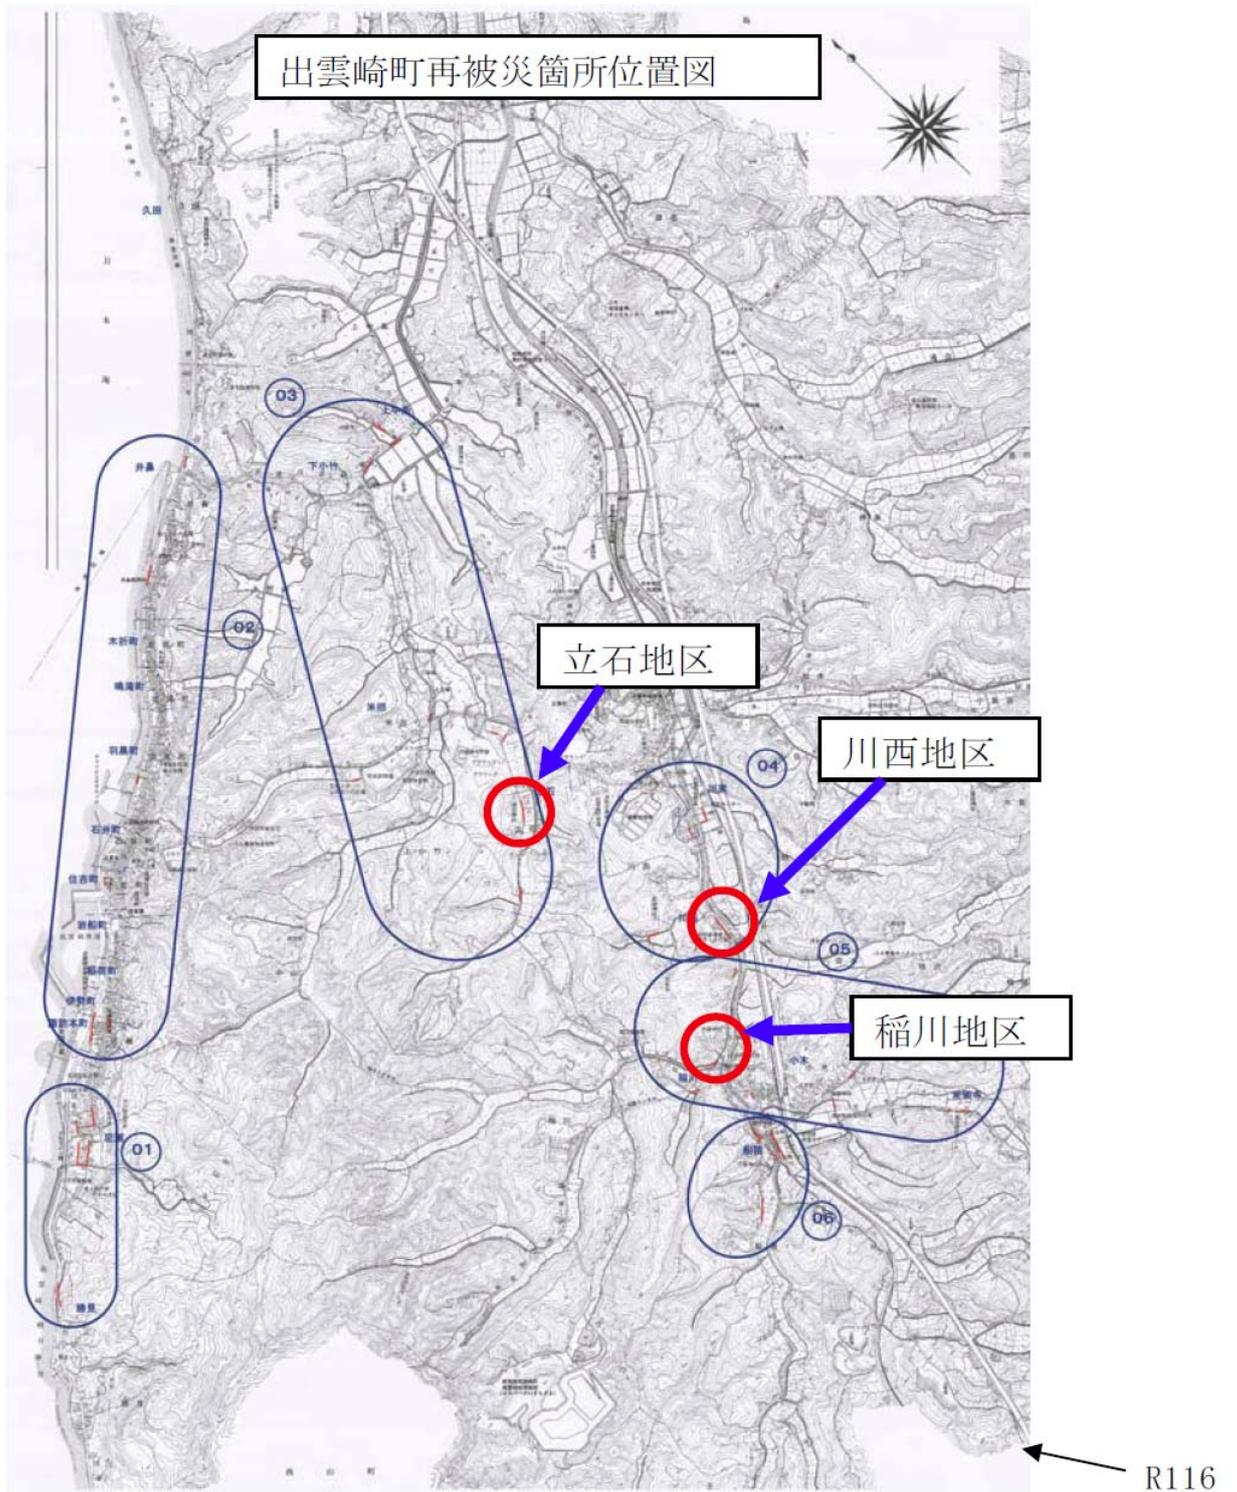
図 5 - 1 出雲崎町における埋戻し土の固化を適用し再被災した管路の位置

再被災箇所	立石地区	川西地区	稲川地区
地形	山の裾野の道路。 道路脇に水田。被災時の水田は水張り中。	山の裾野の道路。 道路脇には河川。	山の裾野の道路。 道路脇には河川。
被災形態	管渠のたるみ	管渠のたるみ	管渠のたるみ
被災の程度	流下機能に支障なし	流下機能に支障なし	流下機能に支障なし

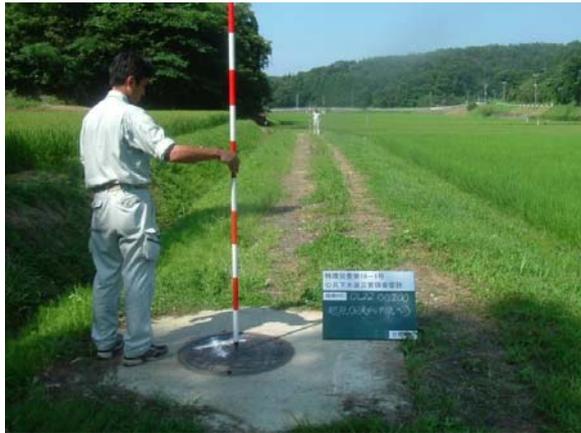
写真① (再被災箇所全景)

再被災箇所名	被害内容	当該箇所の地形特性等	機能支障について
出雲崎町立石地区	<ul style="list-style-type: none"> <li>マンホール周りと周辺地盤の差は100mm程度であった。(写真②)</li> <li>埋設管きよは、マンホール1区間(41.95m)においてたるんでいる。</li> <li>マンホール内の滞水あり。</li> </ul>	<ul style="list-style-type: none"> <li>山裾と水田に囲まれた場所。(農耕用道路)(写真①)</li> </ul>	<ul style="list-style-type: none"> <li>汚水の滞留はあるが、機能支障には至らなかった。</li> <li>埋戻し部の沈下があった。</li> </ul>

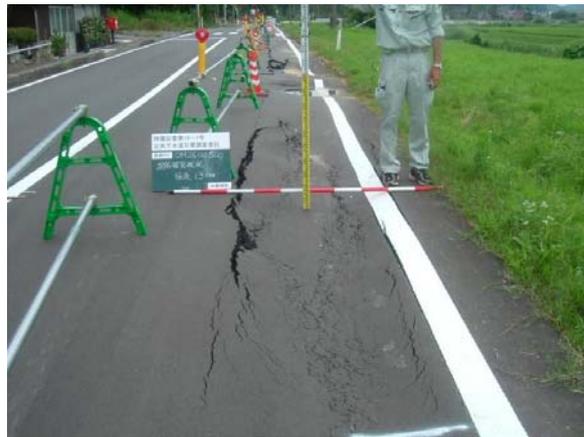
写真② (被災状況)

再被災箇所名	被害内容	当該箇所の地形特性等	機能支障について
出雲崎町川西地区	<ul style="list-style-type: none"> <li>マンホール周り、管きよ埋設部がたるみ、道路陥没(陥没量130mm)が生じた。(写真②)</li> <li>埋設管きよは、マンホール3区間(133.07m)において、たるんでいる。</li> </ul>	<ul style="list-style-type: none"> <li>山裾と河川に挟まれた場所。(写真①)</li> </ul> <p>(参考) 近傍道路(150m~200m先)に盛土の側方への移動に起因する擁壁のずれがあった。</p>	<ul style="list-style-type: none"> <li>管きよのたるみはあるが、機能支障には至らなかった。</li> <li>道路陥没部は道路規制をし、片側交互通行となった。</li> </ul>

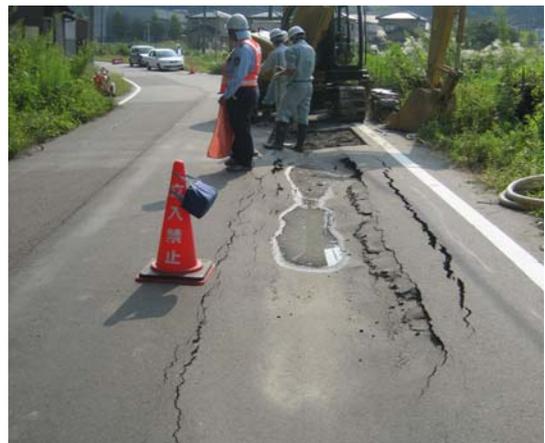
写真② (被災状況)

再被災箇所名	被害内容	当該箇所の地形特性等	機能支障について
出雲崎町 稲川地区	<ul style="list-style-type: none"> <li>・管きょ埋設部がたるみ路面陥没が生じた。(写真②)</li> <li>・埋設管きょは、マンホール2区間(54.95m)において、たるんでいる。</li> </ul>	<ul style="list-style-type: none"> <li>・山裾と河川に挟まれた場所。(写真①)</li> </ul>	<ul style="list-style-type: none"> <li>・管きょのたるみはあるが、機能支障には至らなかった。</li> <li>・道路陥没部は、道路規制をし、片側交互通行となった。</li> </ul>

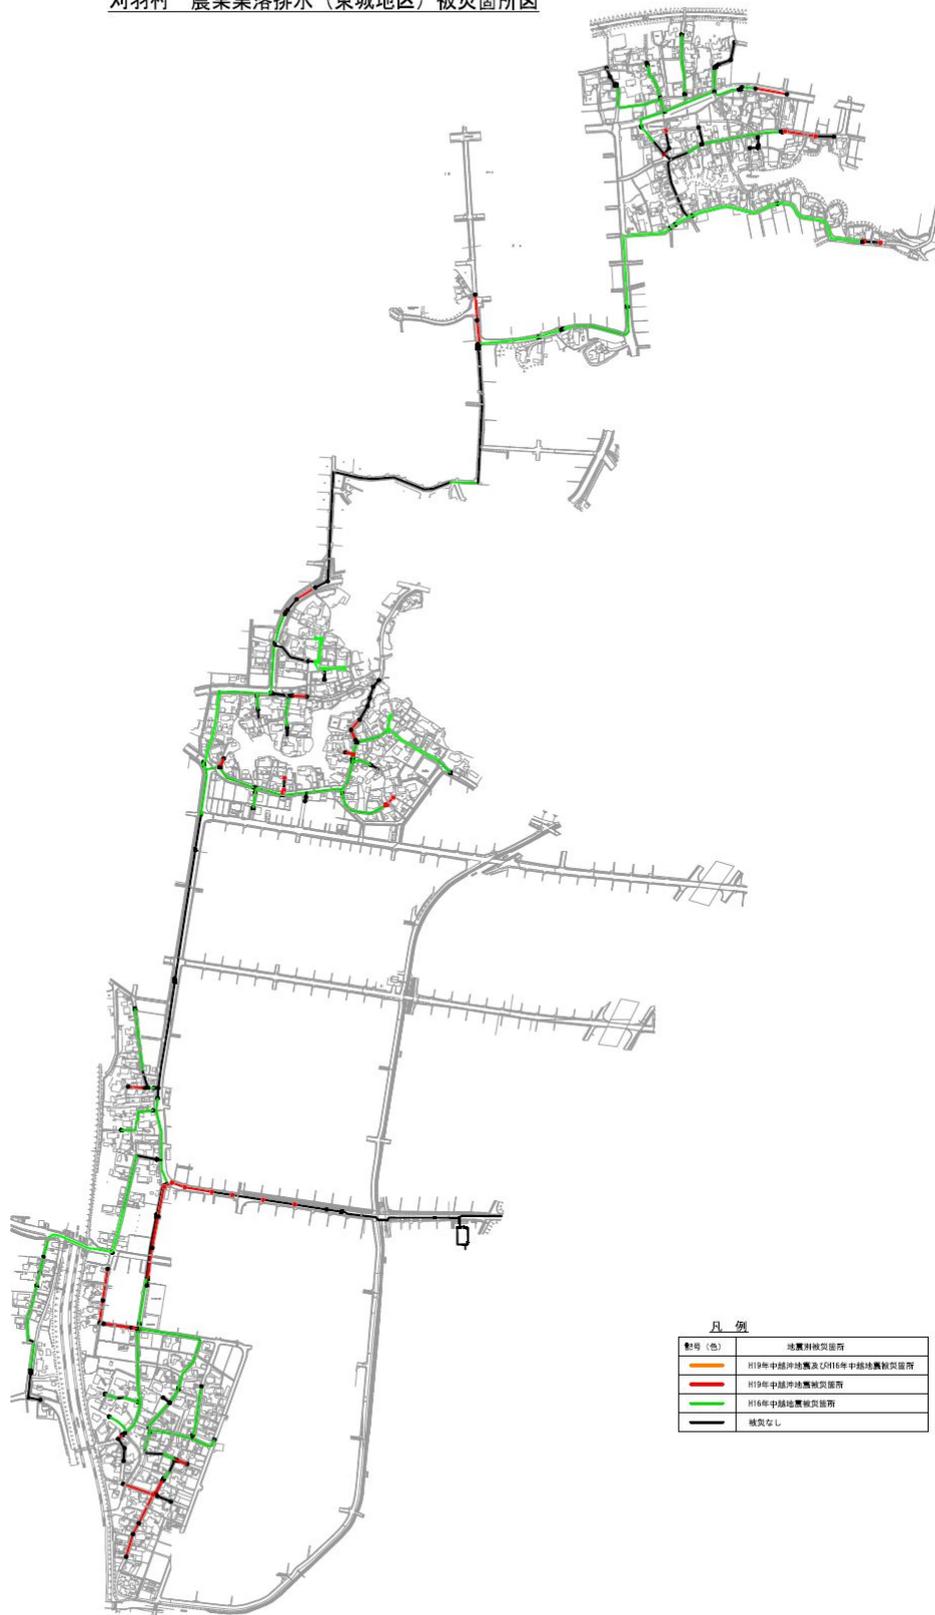
図5-8 刈羽村における平成16年新潟県中越地震と平成19年新潟県中越沖地震の被災箇所位置図（東城地区）

表5-12に示すように、災害査定では東城地区の再被災はなく、再被災のあった赤田地区の再被災率は3.0%であるが、その地区の被害率15.3%よりも小さかった。赤田地区の再被災状況を刈羽村に確認したところ、その後詳細に被災状況を確認した結果、継ぎ手部分にずれが生じているが漏水はなく、勾配にも問題がなくて流下に支障を生じていないとのことである。

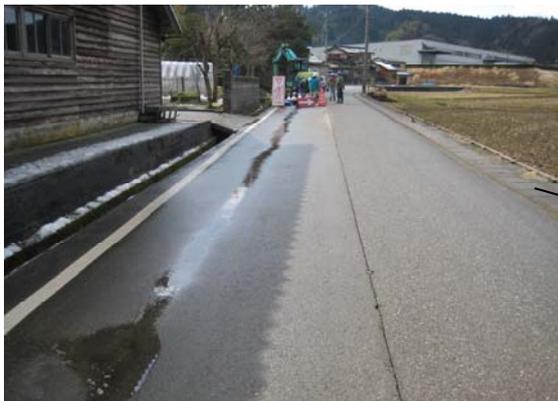
路面（下水管渠埋戻部）が沈下

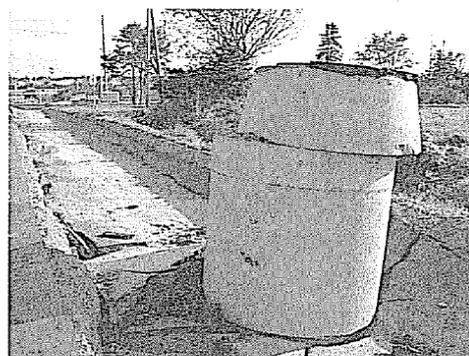
写真-1 液状化によるマンホールの浮上がり被害  
(2003年十勝沖地震)

2003年十勝沖地震、2004年新潟県中越地震では下水道管路施設に多大な被害が生じた。2003年十勝沖地震では、北海道庁の集計によると12市町で下水道管路施設が被害を受け、被害延長は24kmに達した<sup>2)</sup>。2004年新潟県中越地震では長岡市、小千谷市を始め25市町村（地震発生当時）で下水道管路施設が被害を受け、被害延長は151.9kmにも達した<sup>3)</sup>。いずれの地震においても、被害形態としては管路やマンホールの浮上がり被害が主体であった。写真-1に、2003年十勝沖地震におけるマンホールの浮上がり被害の様子を示す。マンホールは1m程度浮き上がり、路面は下水道布設の際の掘削部分に沿って沈下していることがわかる。これらの被害箇所の周辺では液状化の痕跡は見られなかったことから、被害の要因は管路埋設時の埋戻し土が液状化したためであると考えられる。2003年十勝沖地震や2004年新潟県中越地震

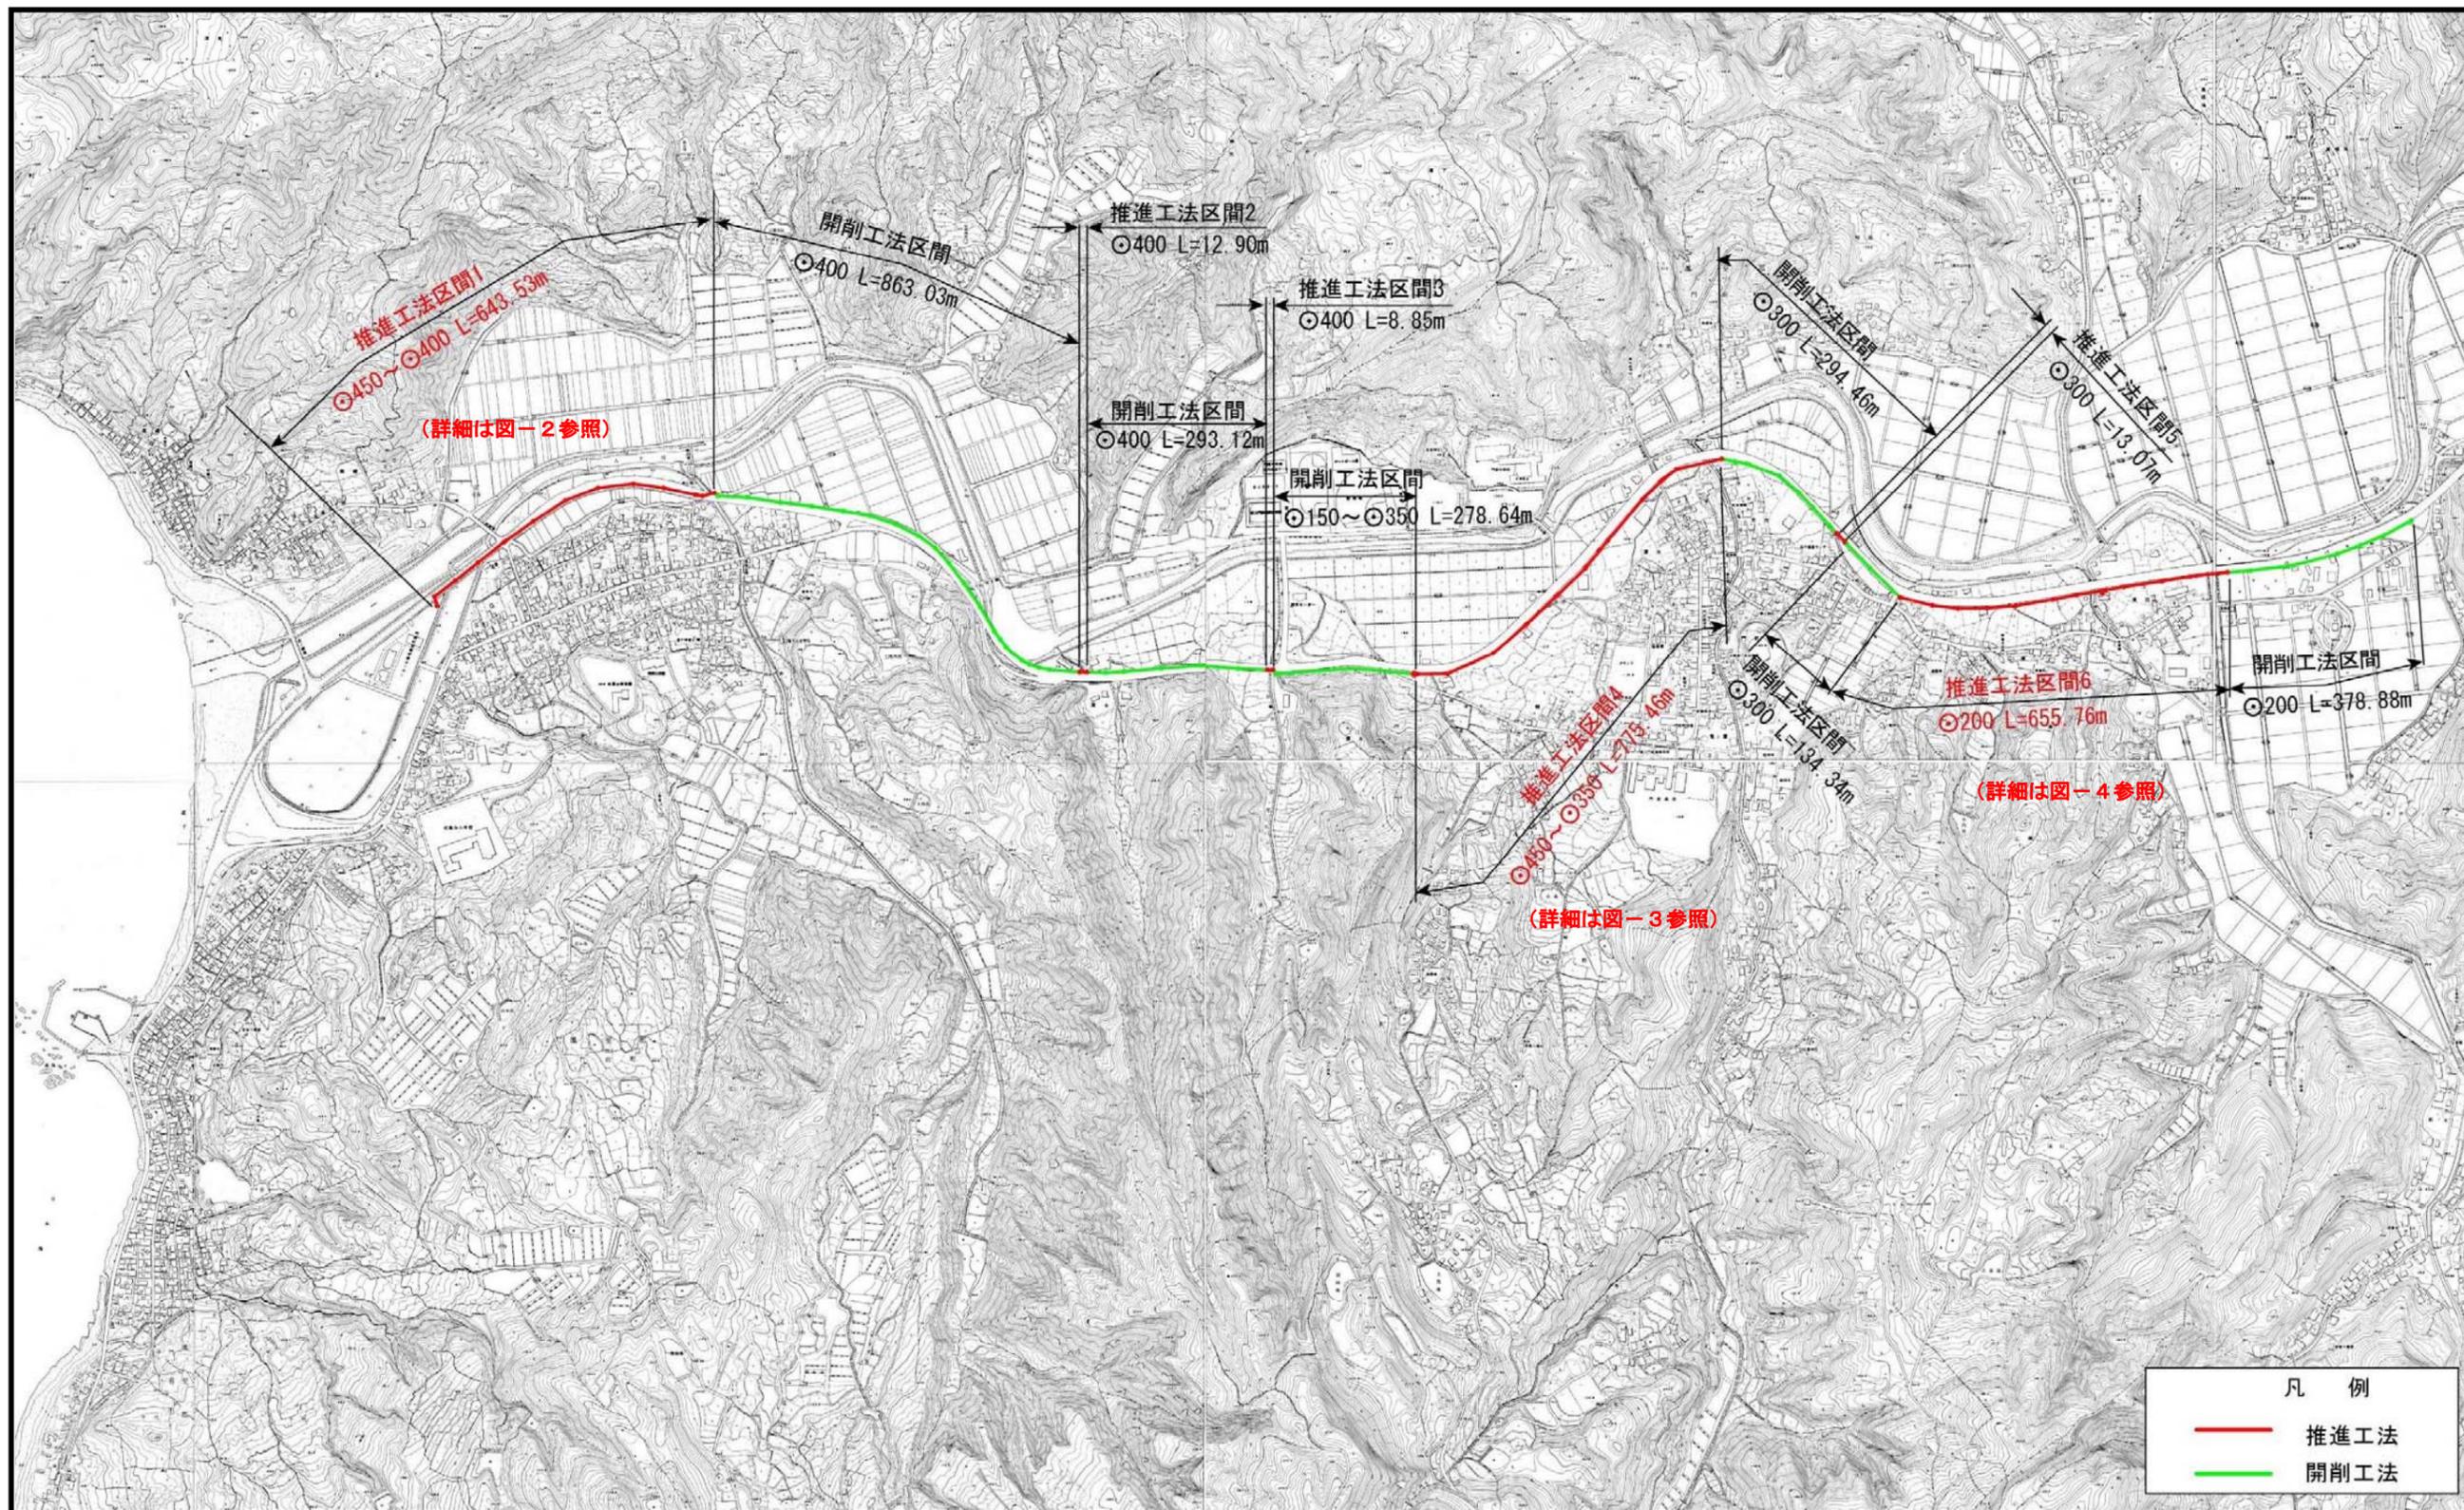
図8-1 門前幹線の位置と施工方法区分図

門前幹線は輪島市門前処理区の国道 249 号線下に布設されており、**図 8-1**に示すとおり、全長 4,352.04mのうち、推進工法区間が 2,109.57m、開削工法区間が 2,242.47m となっている。推進工法区間と開削工法区間が交互につらなっており、推進工法区間は 6 区間（区間 1～区間 6）に区分される。推進工法で布設されている門前幹線の管種、管径、延長等は**表 8-2**に示すとおりである。

- ① 被災した全区間で、たるみや最小勾配不足など、管全体の変形被害が見られた。
- ② 区間 1 においては、円周方向のクラック・浸入水・破損・継ぎ手破損など管本体部の被害が発生した。

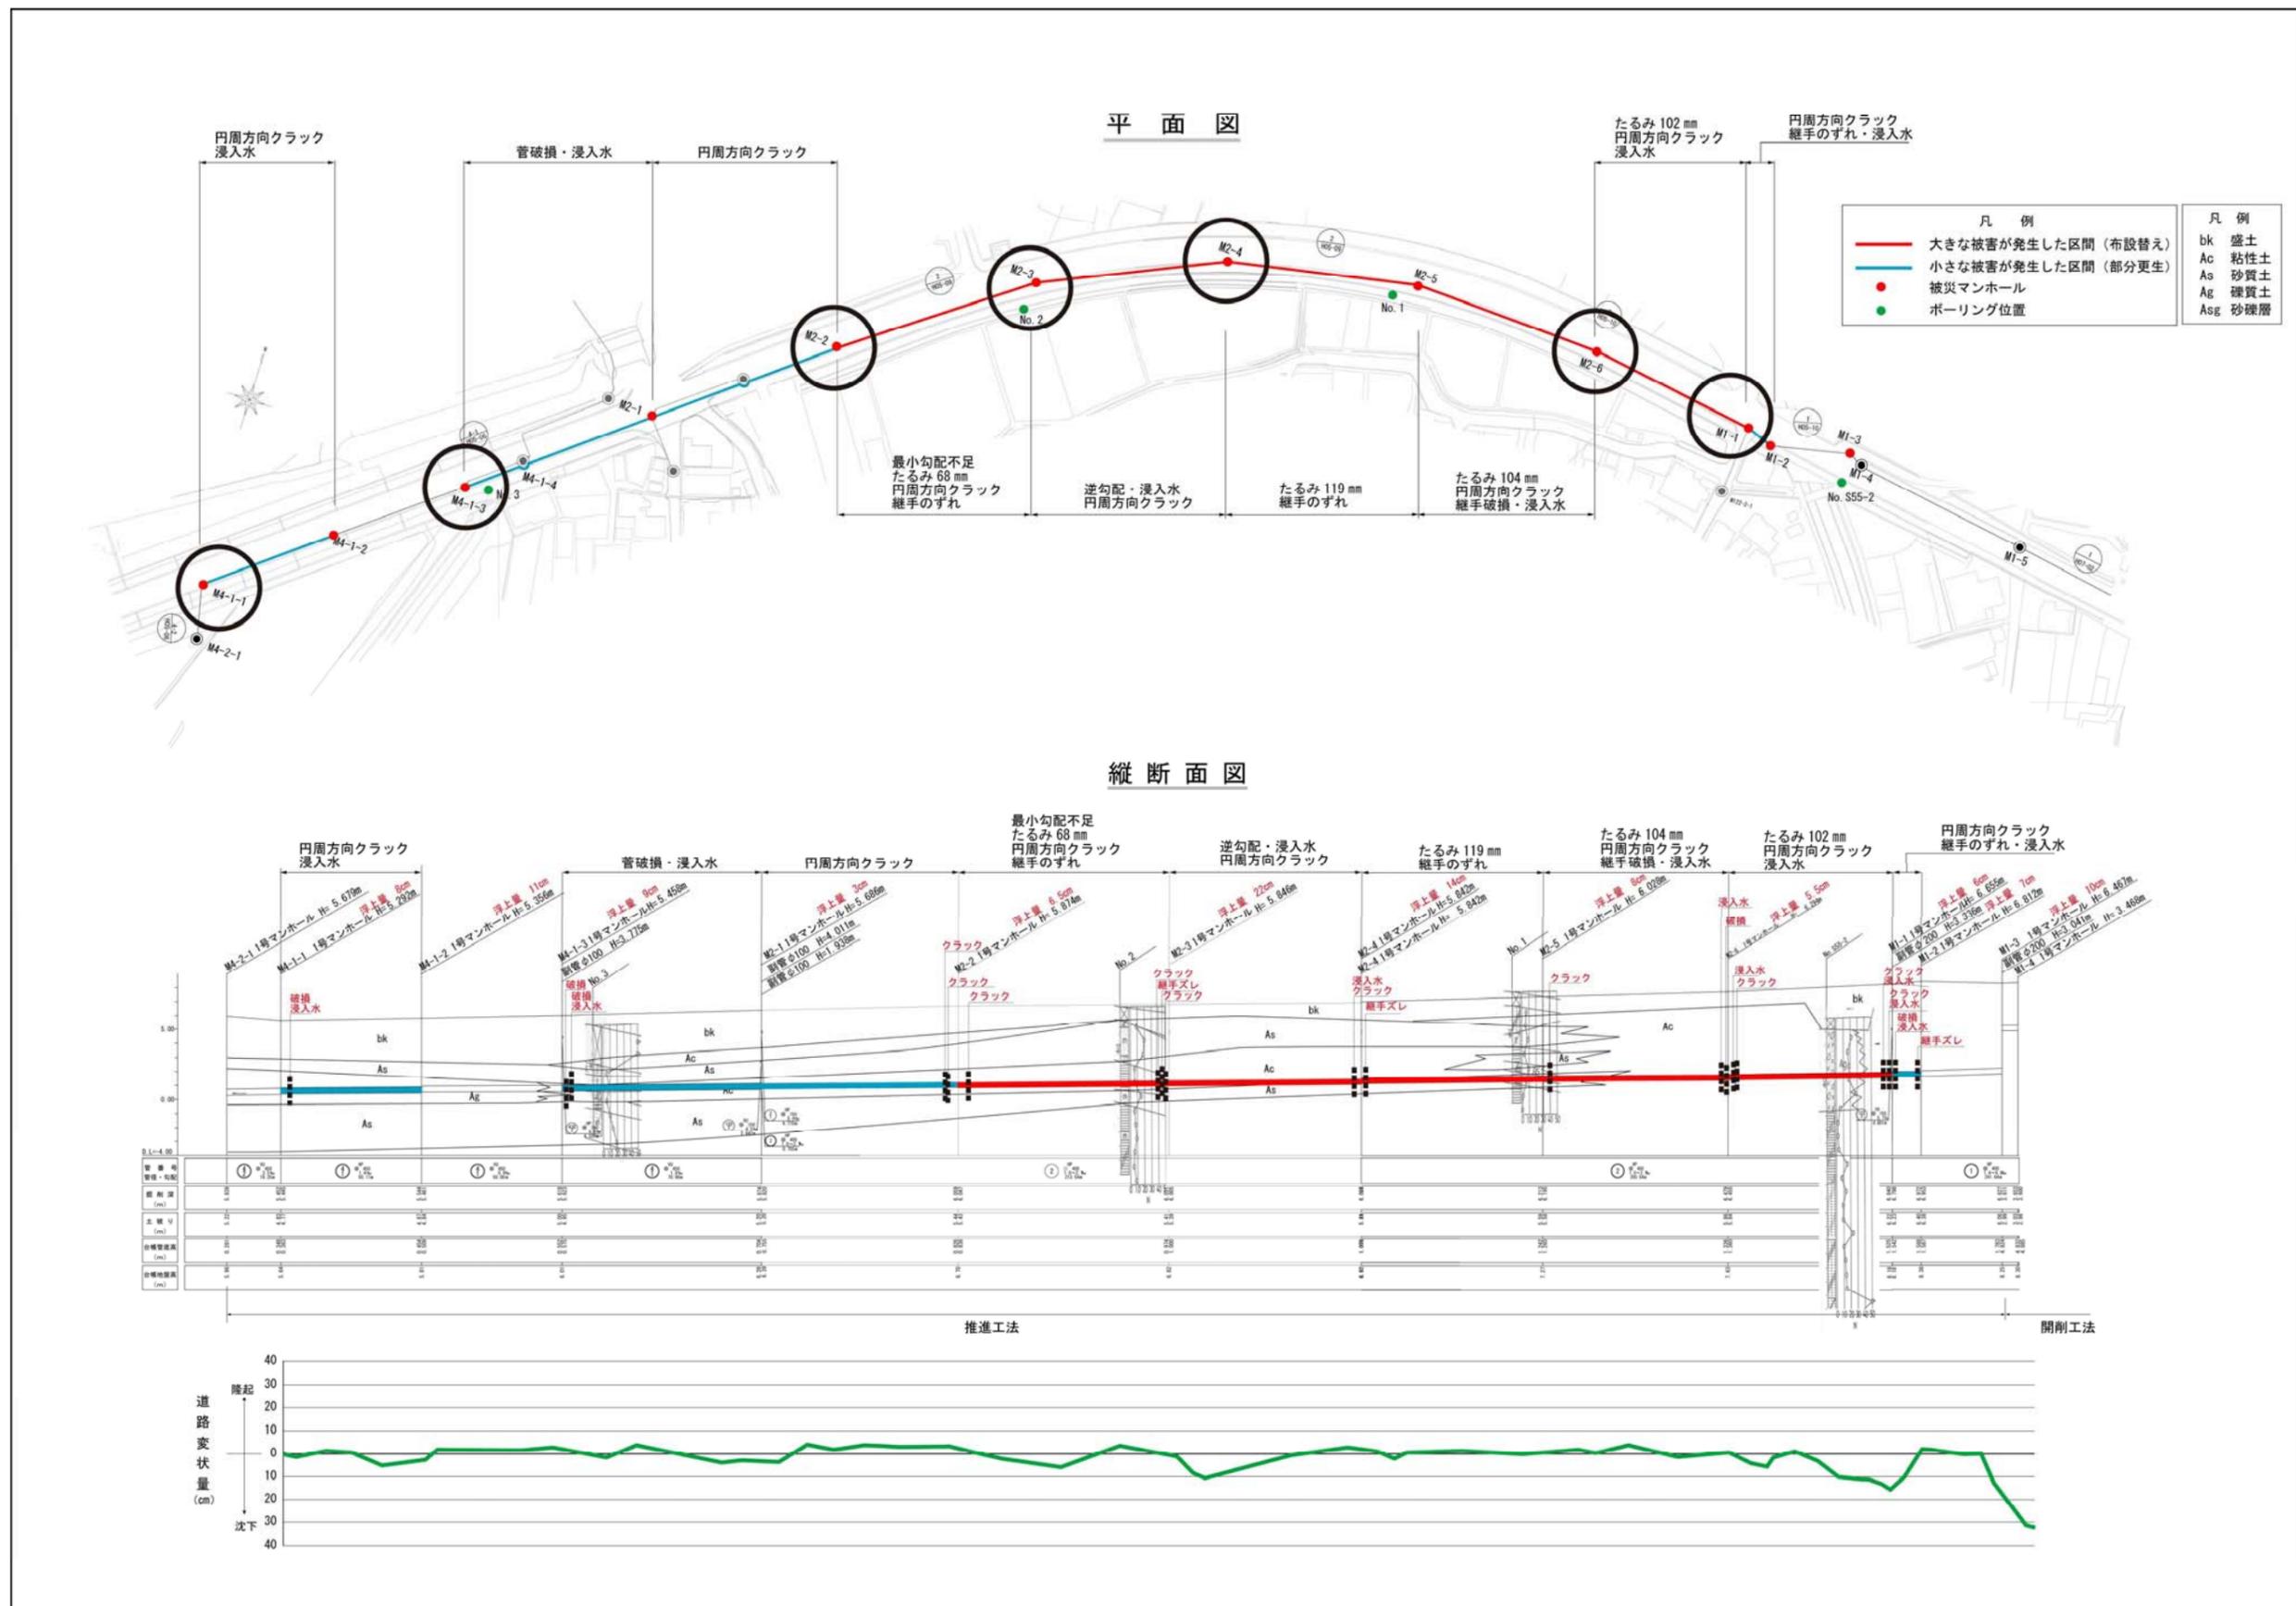
図 8-2 門前幹線推進工法の地質想定図及び道路変状図 (区間 1)

門前幹線が布設されている国道 249 号線は、谷底平野に盛土して築造された一般国道である。今回、国道 249 号線の災害査定資料から整理した道路変状量、被災状況、地質想定図を管路平面縦断図に併記して状況の整理を行った。その結果を図 8-2、図 8-3、図 8-4 に示す。これより、以下の諸点が伺える。

- ① 国道 249 号線の路面変状は、被災が生じた区間 1、4、6 の全てで発生しており、最大隆起が 5cm、最大沈下が 36cm であった。
- ② 推進管が布設されている土層は、一部（区間 1 の路線番号 4-2～4-1 及び区間 4 の路線番号 14～19）を除いて軟弱な粘性土である。また、図 8-2、図 8-3 に示すように、被災した推進管の下には N 値が 5 以下の軟弱な土層が存在している。
- ③ 区間 1 の路線番号 4-2～4-1、及び区間 4 の路線番号 14～19 が布設されている土層は、比較的締まった礫質層である。

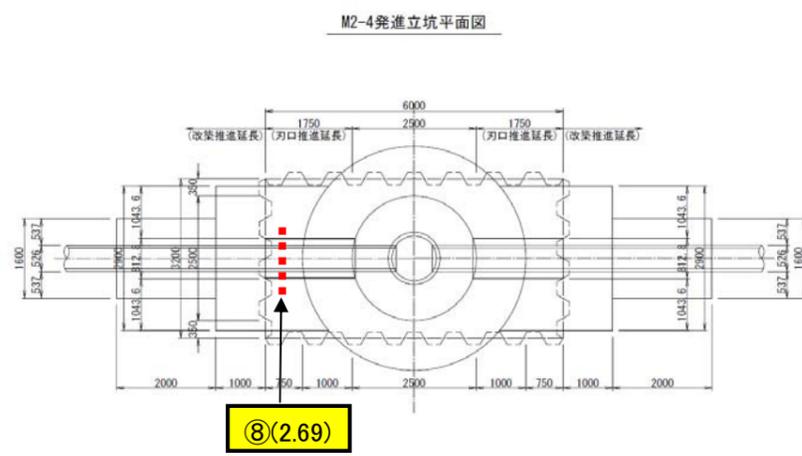
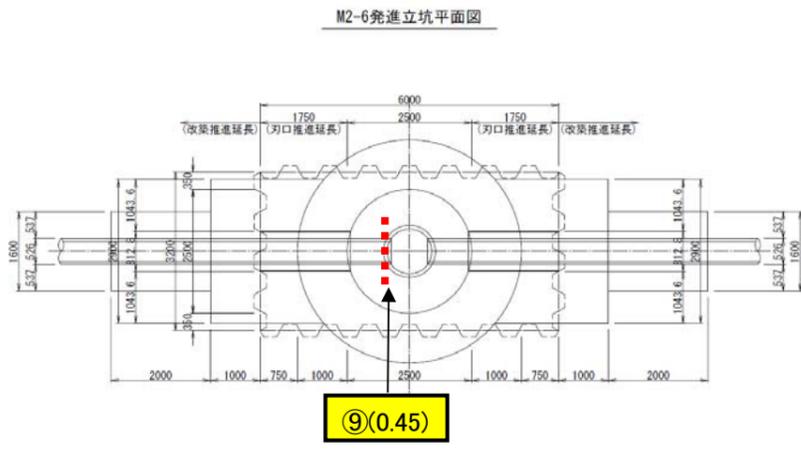
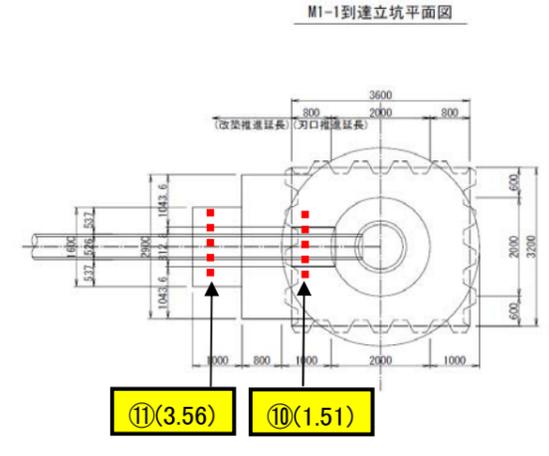
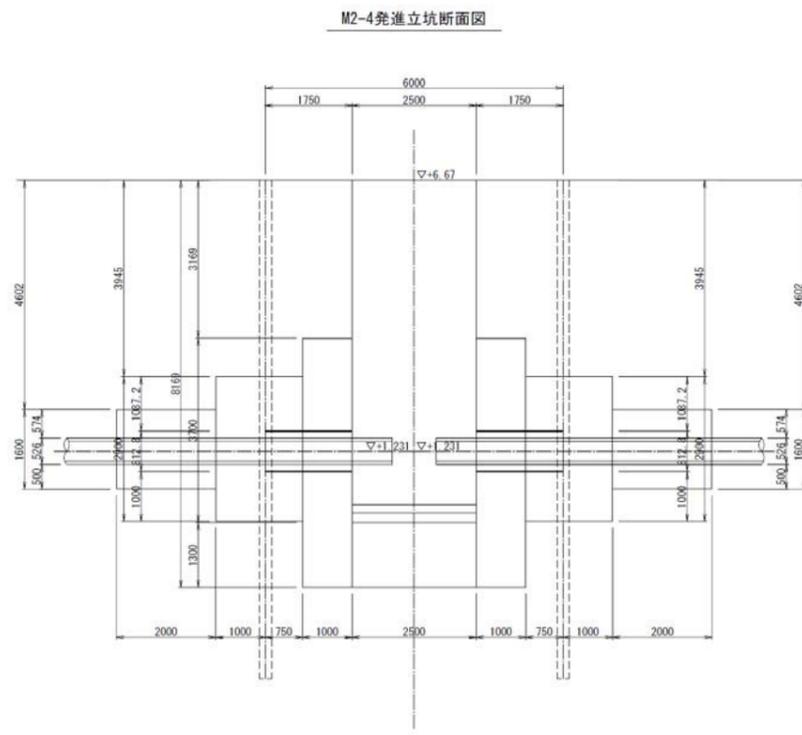
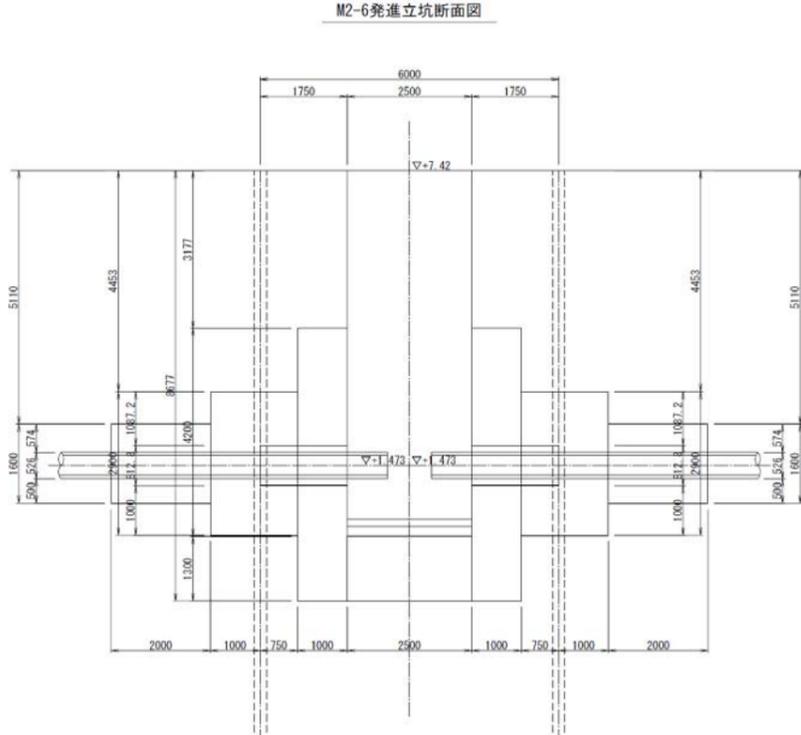
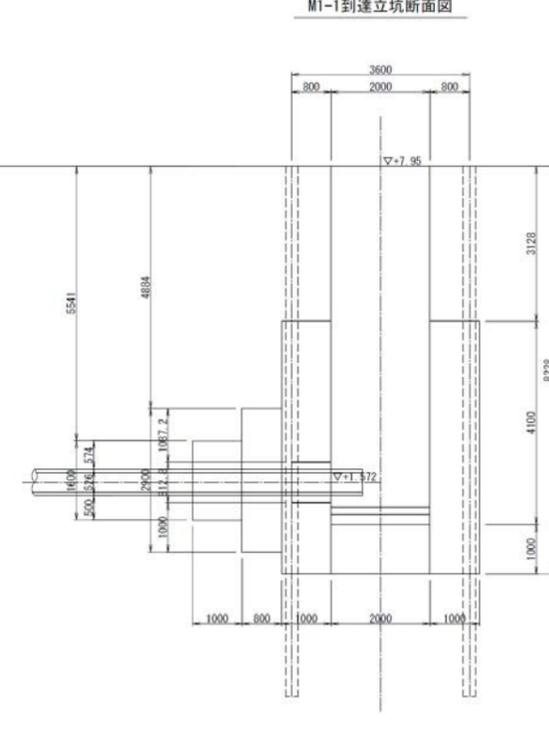
図8-6 門前幹線推進工法区間1の円周方向クラック発生位置(その2)

上記に加え、円周方向クラックが発生した7スパン・11箇所について、それらの発生位置を当初工事の仮設図面と重ね合わせたところ、多くが立坑山留め矢板の前後に位置することが分かった(図8-5～図8-6参照)。

このため、鏡切部に存置された矢板を通過する管きよと、拘束を受けない矢板前後の管きよ(マンホール含)が異なる動きをするという特殊な要因も影響したことが考えられる。

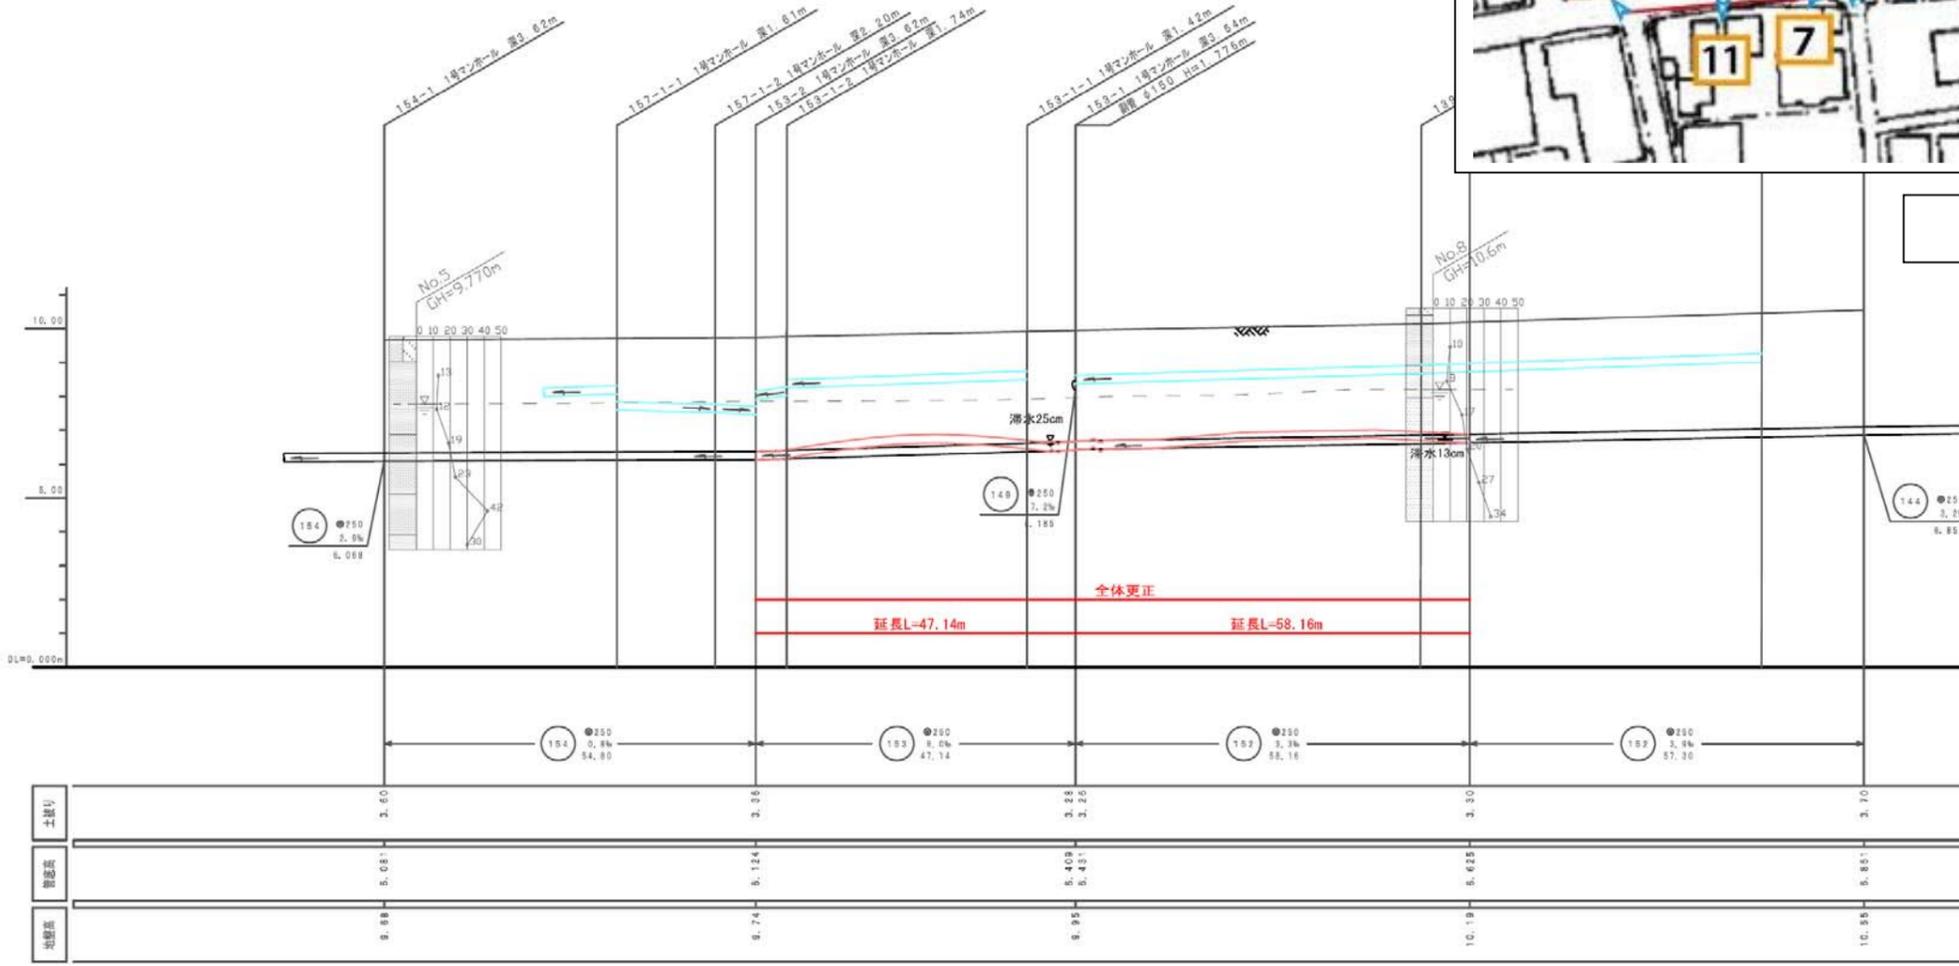
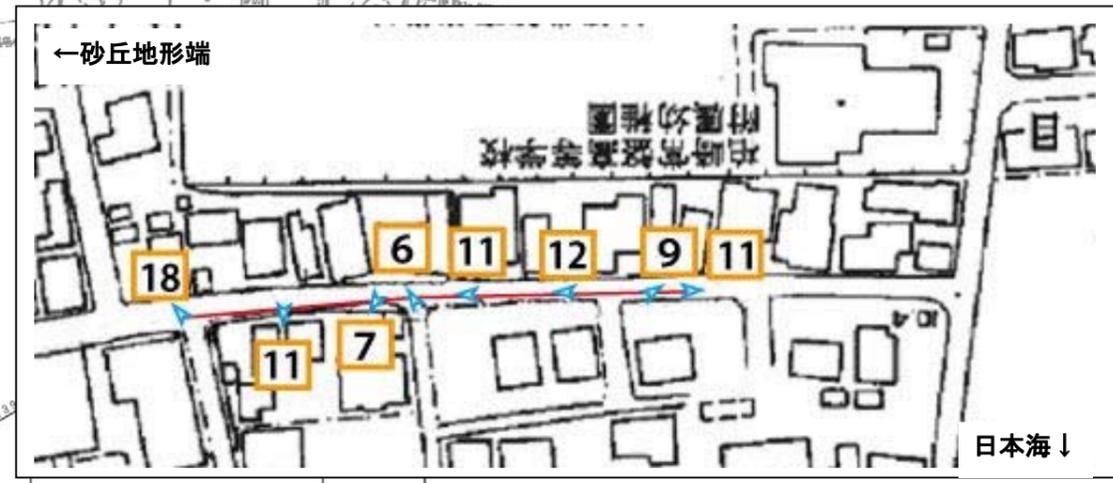
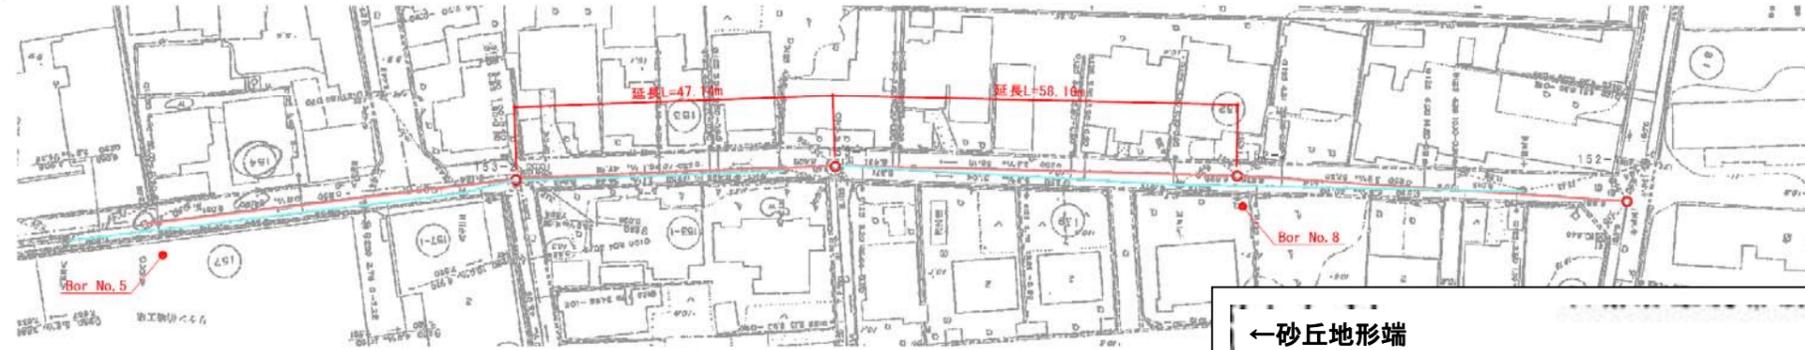
図8-10 推進管被災箇所の縦断面図 (152、153 路線付近)

新潟県中越沖地震において被災した 152～153、100 路線の平面縦断図に地質想定図を重ねたものを図 8-10 及び図 8-11 に示す。同図中には写真判読による地表面変位図<sup>\*</sup>を示したが、被害が発生した路線では、路線方向に 10cm 程度の地盤の水平変位が生じた可能性のあることが読み取られる。なお、この路線の地表部には別途開削管が布設されているが(図中に併記)、開削管に被害はなかった。

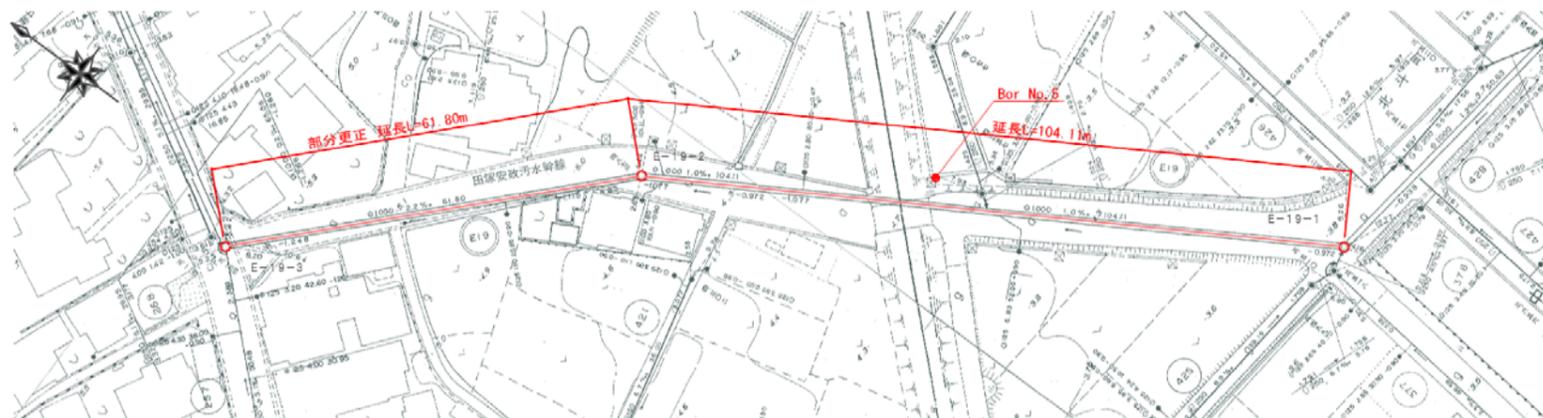
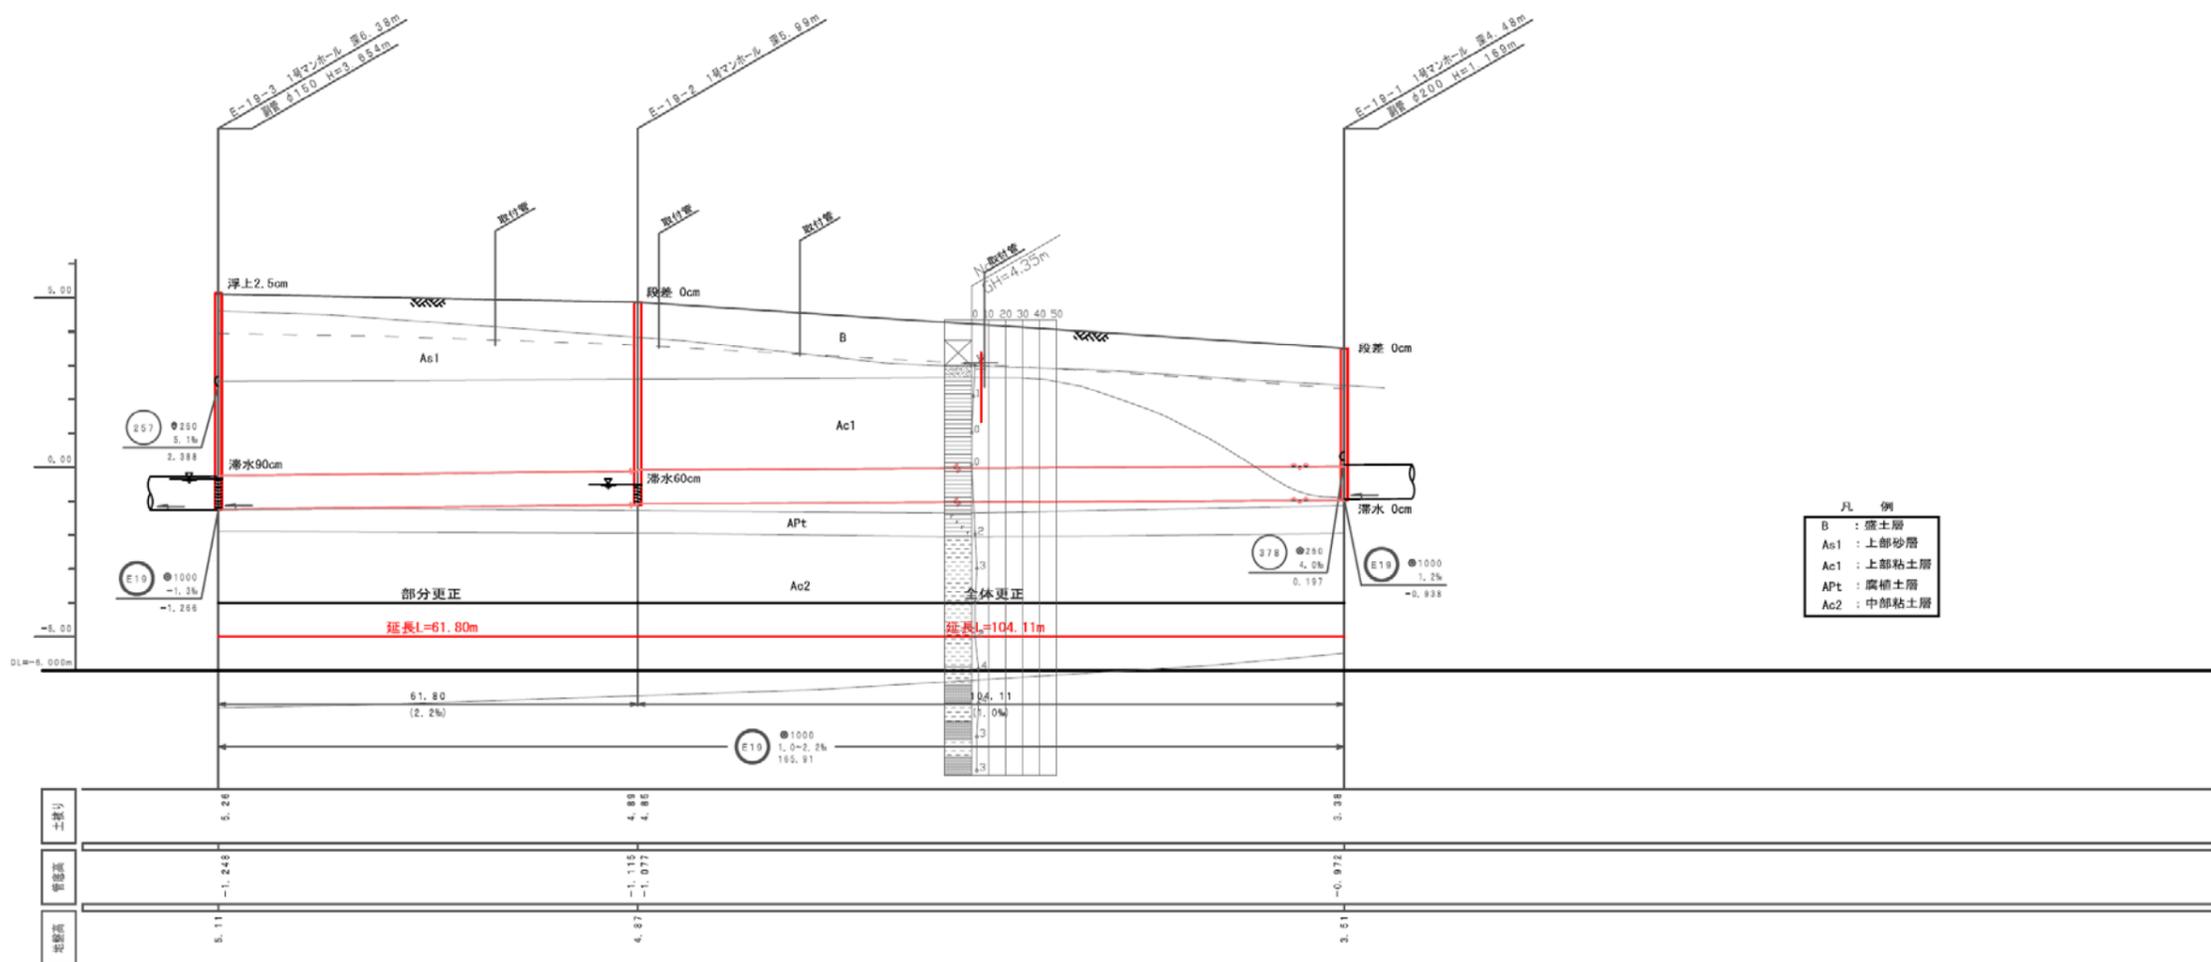
図8-12 推進管被災箇所縦断面図 (E-19 路線)

図 8-12 には E-19 路線の平面縦断面図に地質想定図を重ねたものを示す。推進管は砂層と粘土層の境界面を通過したのち、大半はN値が0から1の軟弱な粘土層を通過している。この粘土層はマンホール E-19-1 の手前で（旧河道方向へ向って）急激に下がっている。

表 8-7 に示す隙間は、粘土層部において幅広い範囲にわたって発生していた。こうした状況から、地震の揺れにより管きよの目地部で隙間が生じ、管きよが伸びた状態となって人孔内に突出したと考えられる。地表面の変位（図 8-12 付図）を見ると、当該地区は全体的にマンホール E-19-3 から E-19-1 方向に向けて移動した可能性がある。これが事実とすれば、マンホール E-19-2 の躯体は上流側 E-19-1 方向へ押され、その分突出量が増えたものと考えられる。
